## EVALUASI PENYEBAB SCRAM PADA KANAL UBL SISTEM PROTEKSI REAKTOR DALAM PENGOPERASIAN REAKTOR RSG-GAS

Jaja Sukmana<sup>1</sup>, Rachmat Triharto<sup>2</sup>, Irwan<sup>3</sup>  
<sup>1,2,3</sup> PRSG-BATAN Kawasan Puspiptek Gd. 30 Serpong, 15310

**SCRAM CAUSE EVALUATION OF UNBALANCED LOAD CHANNEL - REACTOR PROTECTION SYSTEM AT OPERATION OF THE RSG-GAS REACTOR.** *Safety in the operation of the Reactor Protection System is implemented by the scram action. However scram which often happened is the failure of the operation and poses other risks. The purpose of this study is to determine the trigger and the reasons for scram with analytic descriptive method through interviews, observation and document review, combined with the preparation of fault tree analysis. The analytic descriptive results show that trigger of scram are, the neutron flux density is too high, too fast operation period, unbalanced load, and the occurrence of positive transient reactivity. While the basic causes of the scram incident on channel unbalanced load, consisting of the failure of instrumentation systems, neutron flux uneven conditions, the fall of one of control rods, the emptying of the beam tube, interf

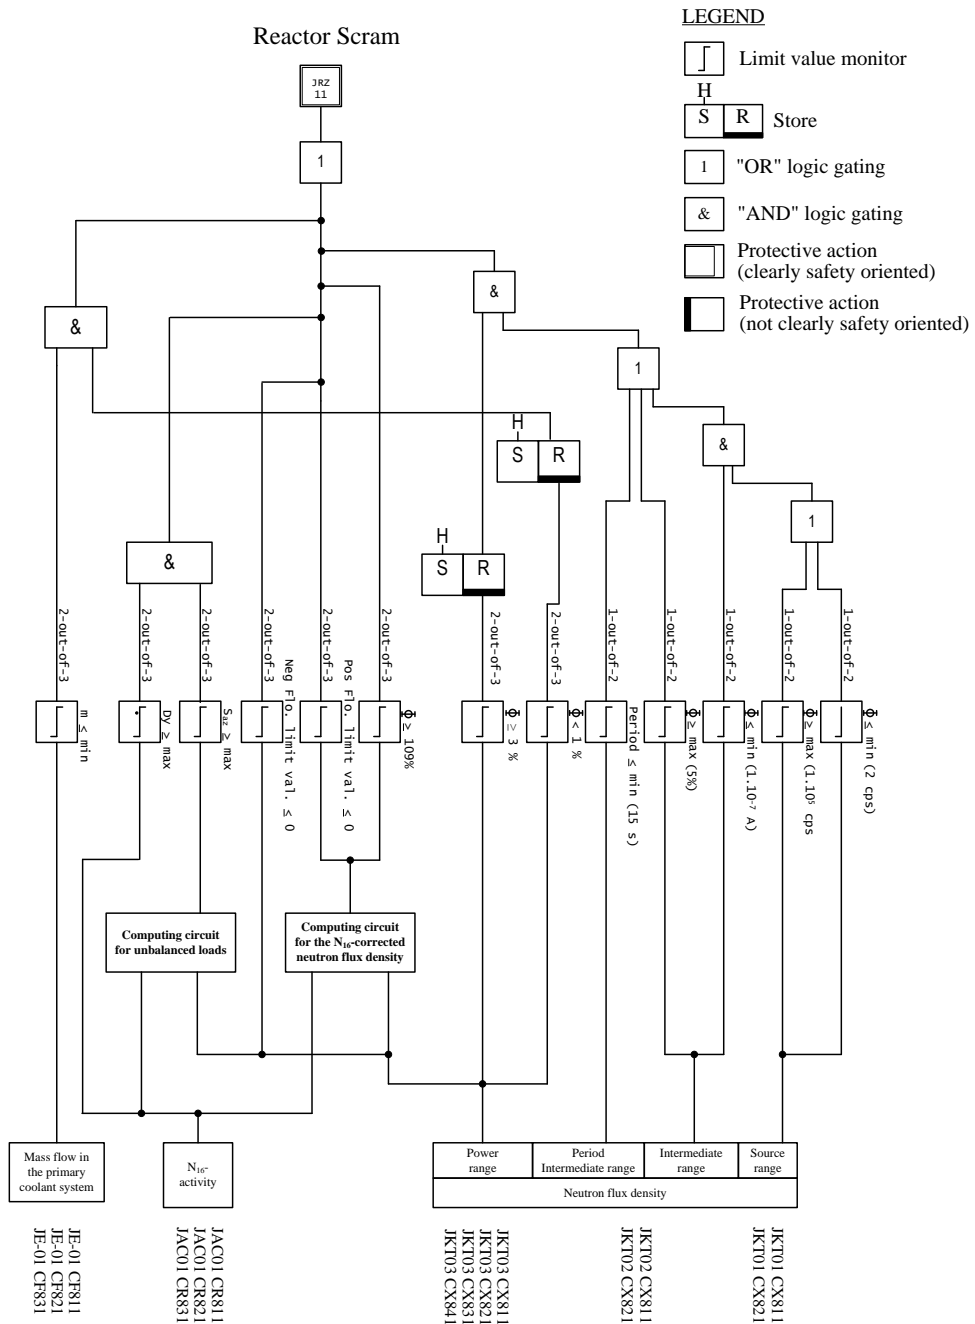
Gambar 1. Gerbang logik pemantau fluks neutron-sistem instrumentasi dan kendali (SIK) SPR RSG-GAS<sup>[8]</sup> (edit)

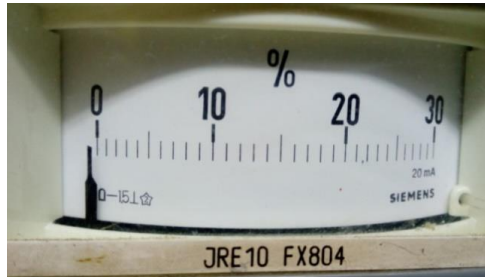
Gambar 2. 1 Foto indikator UBL (JRE10 FX804) dalam satuan persen (%)

Monitor pemantau ketidak seimbangan daya pada operasi daerah daya (Gambar2) hanya satu penampil dalam satuan %. Satuan % (persen) berasal dari nilai perbandingan rata-rata fluks tertinggi dengan fluks terendah dari empat posisi pantauan di teras. Nilai batas perbedaan tertinggi diseting pada nilai nominal 16%.

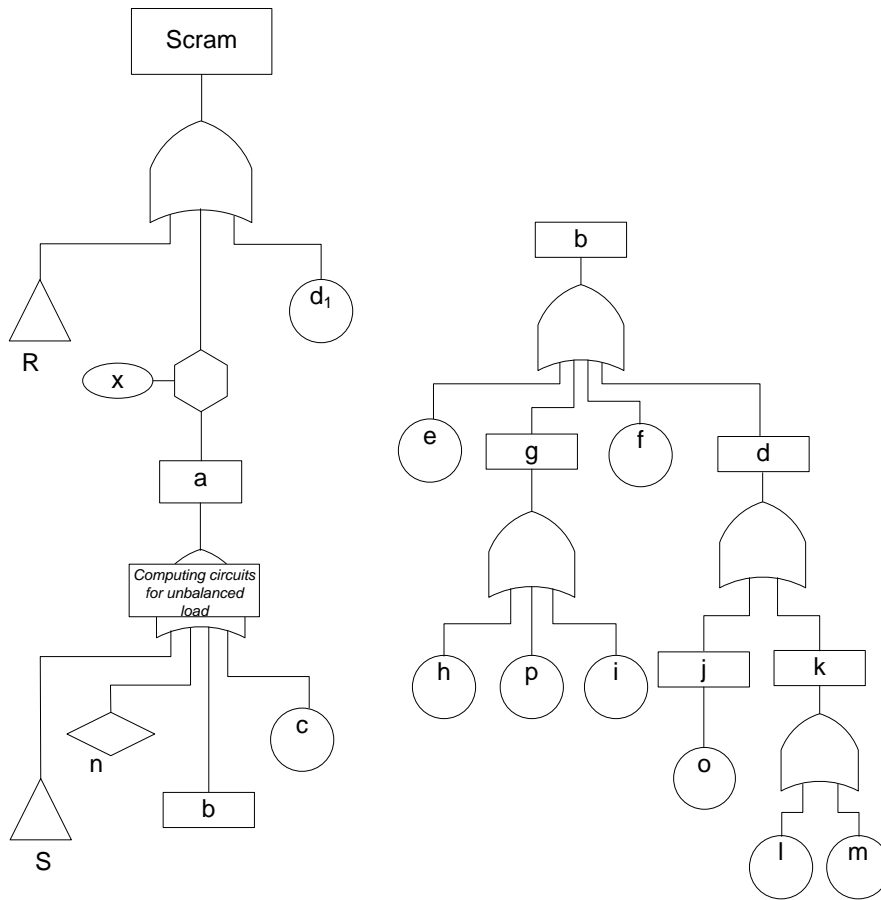
Gambar 3. Diagram logik penyebab *scram* pada JRE/F/G10 FX804

1. Terjadinya kondisi *fluks neutron* atau kondisi daya yang terpantau di teras reaktor tidak merata (*event a*; pada Gambar 3, lihat *point a*). Ketidakrataan atau UBL dibatasi sebesar 16%.

Ketidakrataan *fluks neutron* diantaranya disebabkan oleh kondisi *fluks neutron* pada sebagian posisi di teras sudah lebih tinggi (*event c*).

2. Terjadinya konsentrasi *fluks neutron* pada satu titik yang disebut sebagai *hot channel factor* (*event n*). Kejadian *hot channel* adalah terkonsentrasinya energi panas pada suatu titik baik di elemen bakar atau pada suatu titik, di teras reaktor yang jauh lebih tinggi dari posisi lainnya. Kejadian *hot channel* dapat mengakibatkan terjadinya pelelehan pelat elemen bakar<sup>[8]</sup>. Akan tetapi kejadian ini belum mendapat evaluasi penyebab lebih lanjut.

3. Gangguan reaktivitas pada suatu posisi di teras (*event b*) yaitu berasal dari *handling* dan *loading* sampel iradiasi (*event e*), kejadian pengosongan tabung berkas iradiasi (*event f*), terjadinya kesalahan *handling* batang kendali (BK) (*event g*), dan terjadinya kegagalan sistem instrumentasi (*event d*), yang juga terbaca sebagai sinyal *unbalanced load*. Kesalahan *handling* BK disebabkan karena kesalahan pengaturan BK oleh operator, ketidakoptimalan kondisi BK kompensasi, dan kejadian terjatuhnya salah satu BK saat operasi. Selain itu, kegagalan sistem instrumentasi dapat disebabkan oleh penggantian detektor yang tidak sesuai spesifikasi teknisnya atau detektor lama mengalami proses penuaan (*event k*).

4. Kejadian point 1) s/d 3) di atas, dalam pemrosesan keputusan *scram* masih dipengaruhi oleh kondisi kenaikan aktivitas gamma  $N_{16}$  pada pendingin primer (*event S*), atau mempunyai syarat sebagai kombinasi kejadian bersama. Tetapi nilai ketidaseimbangan beban tidak tergantung pada aktivitas  $N_{16}$ . Hal tersebut berbeda secara logika dengan referensi, sehingga diagram gerbang logik pada Bab VIII LAK perlu mendapat evaluasi dan validasi.

5. Terjadinya kegagalan atau kerusakan sistem instrumentasi kendali dari pemantau *fluks neutron* daerah daya (terutama JKT03 CX841) secara otomatis dianggap sebagai *unbalanced load* oleh JRE/F/G10 FX804. Sehingga *unbalanced load* yang terdeteksi tidak menunjukkan ketidakseimbangan *fluks neutron* di teras apabila diketahui terdapat gangguan sistem instrumentasi dan kendali (SIK) dari unit pemantau dan pengolah data fluks neutron.
- 3) Evaluasi faktor penyebab dasar dari kegagalan operasi reaktor RSG-GAS
