OPTIMASI PERFORMA GENSET SEBAGAI CATU DAYA DARURAT DI RSG-GAS

Asep Saepuloh¹, Yayan Andriyanto²

^{1,2}PRSG-BATAN Kawasan Puspiptek Gd. 30 Serpong, 15310

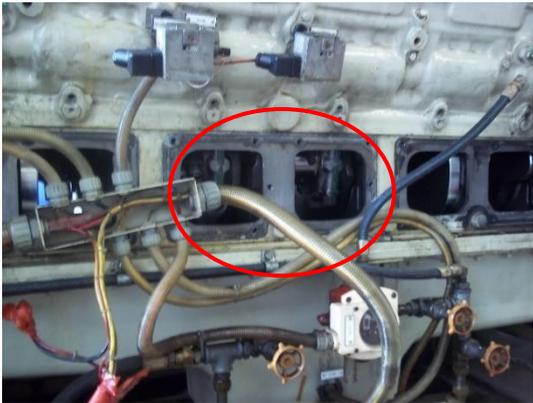
Dari hasil investigasi dan analisa pada saat dibuka sisi bawah *cylinder head* seperti terlihat pada gambar 2, maka terdeteksi pada bagian lobang 4R dan 5R (lihat yang dilingkari) dengan menggunakan cermin terlihat adanya tetesan air, secara terakumulasi air dari tangki radiator tersebut

masuk ke tangki pelumas sehingga menyebabkan tercampurnya oli dan air, sehingga pada saat dilakukan *test run* maka terindikasi jelas level air radiator cepat berkurang, suhu air pendingin dan mesin cepat panas, sedangkan tangki pelumas saat dicek dengan *dipstick* levelnya melebihi batas maksimal karena pada tangki terjadi penambahan air dan warna oli berubah pekat keputih-putihan. Apabila kondisi seperti ini dibiarkan maka tidak mustahil air juga telah menyebar ke komponen mesin lainnya sehingga mengakibatkan korosi.

Gambar 2: Lubang *cylinder* 2-3

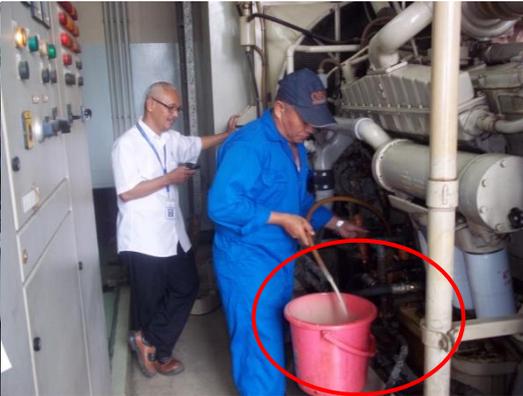
Gambar 3 memperlihatkan kondisi oli yang telah berubah warna pekat keputih-putihan (lihat yang dilingkari) saat dilakukan pengosongan dari tangki pelumas pada mesin genset BRV20 ke tangki penampungan yang telah disiapkan.^[4] Pengosongan oli dilakukan melalui pompa manual AP051 dengan cara membuka katup tangki pelumas AA504 sebelum mesin dilakukan pembongkaran. Begitu juga pengosongan air dari tangki radiator dengan membuka katup pembuangan AA207, dibuang menggunakan selang ke selokan. Kemudian setelah oli dan air habis, disusul pembongkaran filter solar, filter oli, filter air serta filter udara.

Gambar 3: Pembuangan oli mesin

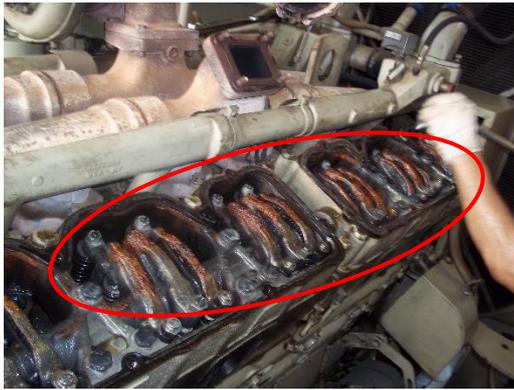
Pada kegiatan pembongkaran seperti pada Gambar 4a – 4e, bagian atas *house rocker arm* terlihat banyak korosi (lihat yang dilingkari), hal ini diakibatkan masuknya air ke bagian *cylinder head* sehingga saat dibongkar harus dibersihkan dari korosi. Begitupun saat *linner* terbongkar yang berjumlah 12 buah, terutama *linner* terdapat korosi lebih tebal dan karet *packing* robek pada lubang ruang bakar dari posisi lubang 2 dan 3, terjadi ke-ausan pada tepinya karena proses pembakaran. Air juga masuk ke sela-

Gambar 4a: *Rocker arm* korosi

Komponen-komponen mesin genset yang dibersihkan ; lubang *linner*, *cylinder head*, *piston*, *house rocker arm* dan as klep, skir klep, dan lain-lain. Dibersihkan menggunakan amplas halus dan solar, kemudian pada bagian-bagian korosi yang tebal dan sulit dibersihkan disamping menggunakan sikat baja, juga menggunakan mesin gerinda. Untuk merontokkan bekas-bekas kotoran dari serbuk logam agar tidak ada yang tertinggal didalam lobang-lobang mesin maka dibersihkan dengan solar.

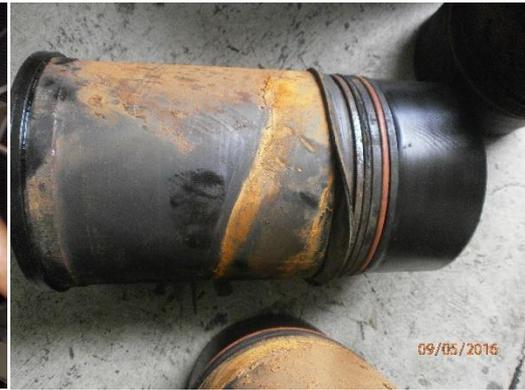
sela *linner* lainnya sehingga semua lubang *linner* menjadi korosi.

Gambar 4b: *Linner* korosi dan *packing* rusak

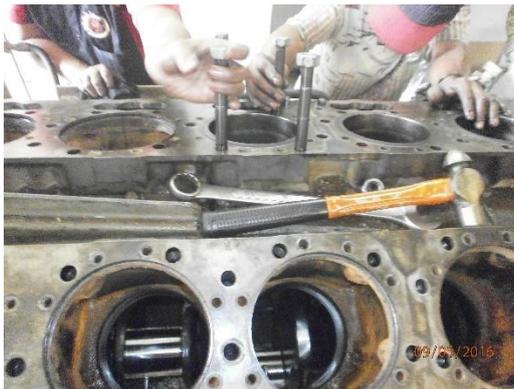
Gambar 4c: Lubang *linner* korosi

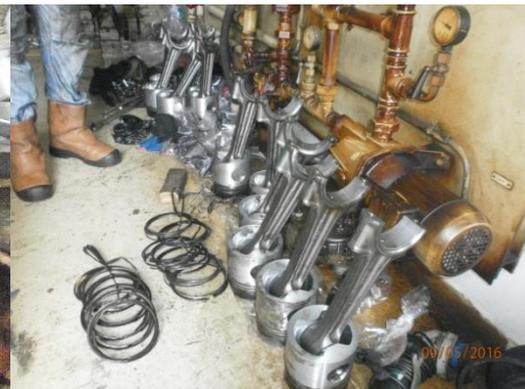
Pembongkaran *piston cylinder head* harus dilakukan secara menyilang yaitu urutan nomor 1 dan 6, 3 dan 4, 2 dan 5. Setelah piston terbongkar, terlihat sebagian piston dan batang piston kotor dan menghitam. Begitupun semua *o-ring* yang berjumlah 12 set sedikit rusak dan mengendor sehingga *o-ring* harus diganti dengan yang baru.

Gambar 4d: Batang piston menghitam dan *o-ring* sudah mengendor

Sebelum piston *cylinder head* terpasang, terlebih dahulu mengganti *o-ring* sebanyak 12 set, kemudian pemasangan *control rod buring* (metal jalan) yang baru sebanyak 12 buah dipasang bersamaan dengan piston *cylinder head* sesuai dengan urutan, diawali nomor 2 dan 5, 3 dan 4, kemudian 1 dan 6. Setelah *linner* dan *cylinder head* terpasang, kemudian pemasangan *rocker arm* yang sudah lengkap dengan klep-klep dan *spring*. Setelah bagian *rocker arm* terpasang pada posisinya, kemudian batang-batang *arm (push rod)*, *knock valve*, dan *hole set* dipasang. Setelah itu bagian unit *rocker arm* baut-

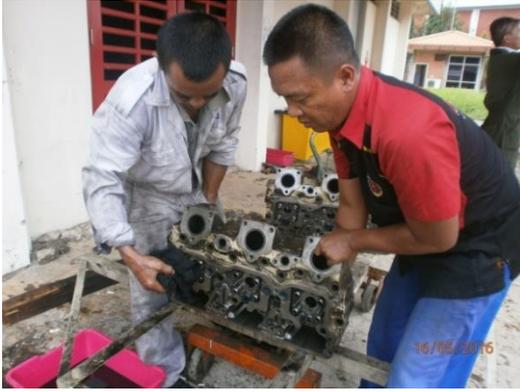
Gambar 4e: Menurunkan *spring rocker arm* untuk skir klep

Pada *rocker arm* bagian-bagian klep dilakukan skir klep agar lobang-lobang/ celah klep kembali halus dan bersih. Sebelum skir klep, semua batang dan *spring* dilepas untuk dicuci dengan solar. Skir klep dilakukan dengan menggunakan *stick* yang dilapisi amplas halus dan dilumasi solar, *stick* diputar bolak-balik secara terus menerus sampai terlihat lubang-lubang klep bersih dan halus.

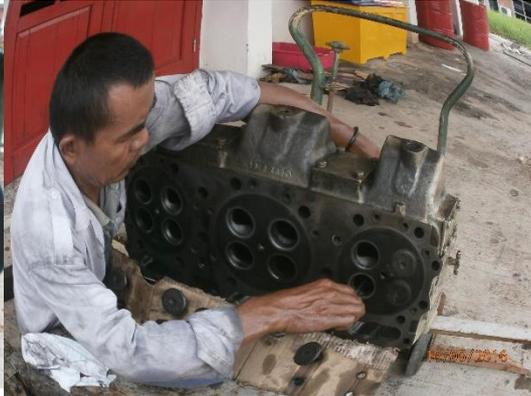
Gambar 4f: Lobang-lobang klep menghitam

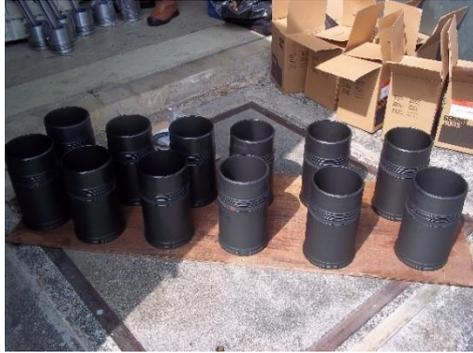
Gambar 5a: *Cylinder head* yg telah dibersihkan dan *linner* baru

Gambar 5a – 5f adalah komponen-komponen yang telah dibersihkan dan siap dipasang kembali. Pemasangan *linner* dan *rocker arm* membutuhkan ketelitian dan posisi yang tepat agar pemasangan komponen setelahnya tidak menemui kendala. Pada saat memasang piston harus menggunakan bantuan pelat sebagai mal agar posisi masuk ke lubang *linner* bisa tepat dan diberi sedikit pelumas oli agar tidak seret, kemudian dipukul pelan-pelan sampai piston masuk ke *linner*.

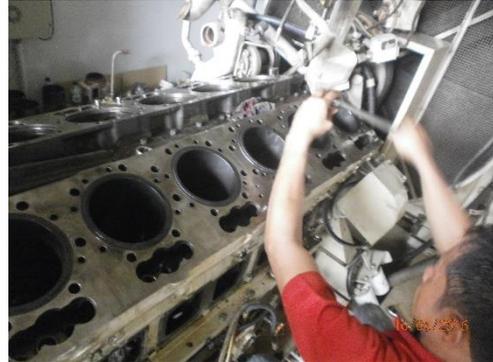
Gambar 5b: Pemasangan *linner*

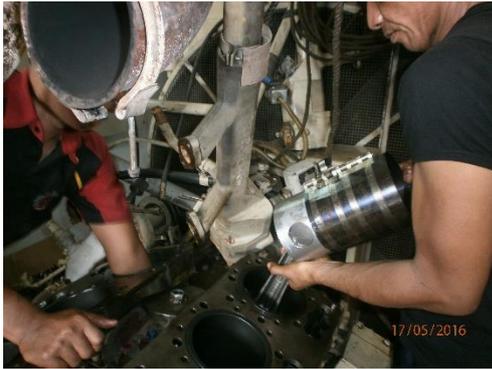
Gambar 5c: Pemasangan piston

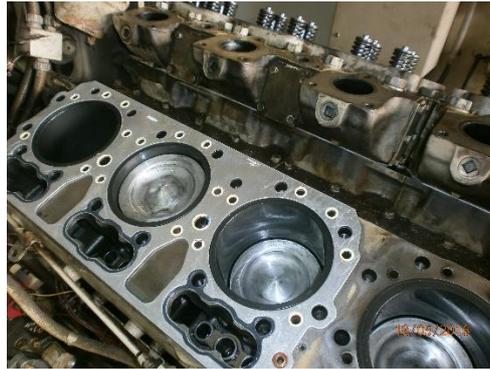
Gambar 5d: Piston dan *liner* terpasang

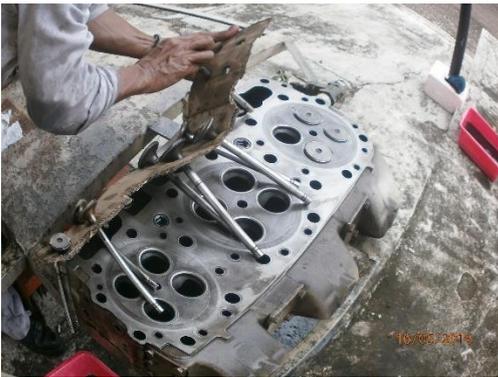
Gambar 5e: Lobang klep yg telah bersih

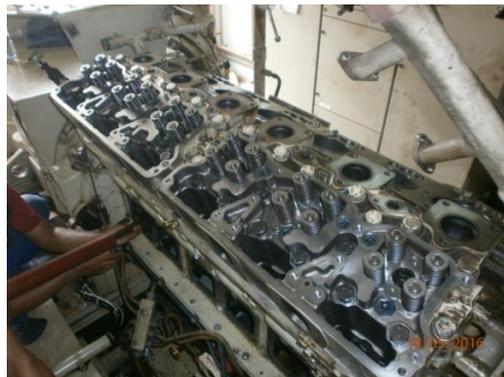
Gambar 5f: *Rocker arm* terpasang

Setelah unit *rocker arm* terpasang rapi, kemudian *knock* klep-klep telah siap dilakukan penyetelan ulang untuk mendapatkan kesesuaian antara katup isap dan katup buang pada mesin Genset BRV20. Kemudian pemasangan *cover rocker arm* dan *patern cooler* bagian atas atau *intack manifold*, setelah itu pipa-pipa yang menghubungkan bagian saringan udara ke cerobong pembuangan udara dipasangkan ke bagian mesin Genset bagian atas.

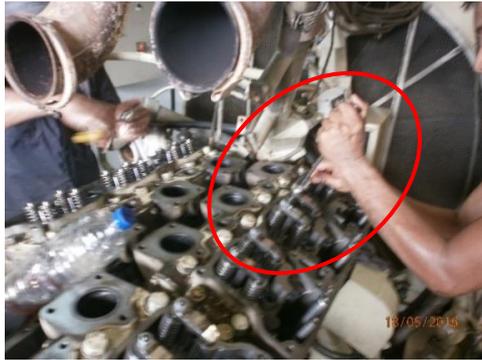
Pada gambar 6 (yang dilingkari) terlihat bagian *rocker arm* pada *cylinder head* yang telah di-seting ulang. Untuk kalibrasi *injector* sebanyak 12 buah dilakukan di bengkel khusus yang mempunyai peralatan untuk kalibrasi peralatan mesin Genset.

Gambar 6: *Adjust clearance rocker arm*

Setelah dilakukan kegiatan *overhaul* sudah dipastikan harus melakukan seting ulang katup sesuai dengan spesifikasi teknis untuk mesin genset. Untuk memastikan apakah celah katup hisap dan katup buang terlalu rapat atau terlalu renggang, dengan cara katup disetel sesuai spesifikasi teknis pada genset. Kondisi ini diperlukan agar mendapatkan posisi katup yang tepat. Menyetel celah katup sesuai dengan tata kerja penyetelan katup. Penyetelan memakai obeng minus untuk mengukur celah katup, menggunakan *feeler gauge* pada katup isap

dengan ukuran 0,012 *inch* dan katup buang 0,022 *inch*.^[5] Setelah klep paling tepat, saat putaran obeng mulai terasa berat dan *feeler gauge* terasa seret kalau ditarik, kemudian segera mengencangkan kembali baut pengikat klep. Dalam menentukan katup buang, sudah memperhatikan posisi klep yang sejajar dengan saluran buang (*exhaust manifold*).

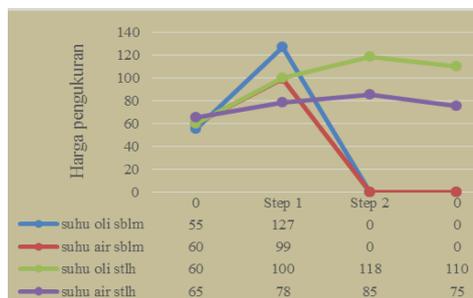
Gambar 8: Grafik pengamatan suhu pelumas dan air pendingin

Pada grafik terlihat sebelum perbaikan, saat langkah I operasi dengan beban nol suhu oli dan air pendingin masih normal tetapi pada saat memasuki langkah II operasi dengan beban 50% terjadi lonjakan yang melebihi batas maksimum pada suhu dan air pendingin sehingga mesin BRV20 genset tiba-tiba mati. Kemudian setelah perbaikan, mulai langkah I operasi dengan beban nol sampai dengan langkah III operasi beban 100% dapat tercapai dengan baik dan parameter operasi untuk suhu oli dan air pendingin pada step 2 tidak melebihi batas maksimum. Begitu juga saat memasuki langkah IV operasi pendinginan dengan beban nol, terlihat parameter operasi untuk

oli dan suhu pendingin kembali mengalami penurunan.
