OPTIMASI PERFORMA GENSET SEBAGAI CATU DAYA DARURAT DI RSG-GAS

OPTIMASI PERFORMA GENSET SEBAGAI CATU DAYA DARURAT DI RSG-GAS.

Pada instalasi kelistrikan RSG-GAS terdapat 3 unit genset yaitu BRV10/ 20/30 yang berfungsi sebagai catu daya darurat. Genset tersebut memegang peranan sangat penting dalam ketersediaan beban kelistrikan. Mesin genset beroperasi pada beberapa kondisi, antara lain ; bila catu daya utama gangguan, saat *test run*, dan pasca perbaikan. Tahun 2016 terjadi kegagalan operasi pada saat *test run* ditunjukkan dengan ; mesin tiba-tiba mati, level air radiator cepat berkurang, suhu mesin cepat panas, oli berubah warna menjadi pekat keputih-putihan. Untuk mengatasinya dilakukan langkah investigasi gangguan, analisa, serta perbaikan. Kegiatan semi *overhaul* dilakukan pada genset BRV20 oleh tenaga profesional dengan tujuan mengembalikan performa genset BRV20 ke kondisi semula. Berdasarkan hasil uji fungsi pasca perbaikan disimpulkan bahwa gangguan operasi sudah tidak terjadi lagi, suhu oli CT-151 yang sebelumnya 127 °C menjadi 118 °C, suhu air pendingin CT-021 yang sebelumnya 99 °C menjadi 85 °C, harga-harga parameter operasi lainnya masih berada dalam batas yang ditet

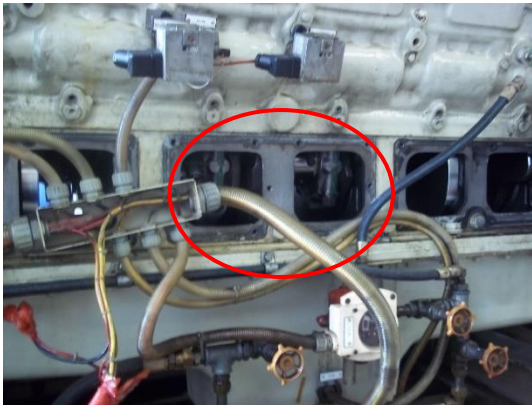
Dari hasil investigasi dan analisa pada saat dibuka sisi bawah *cylinder head* seperti terlihat pada gambar 2, maka terdeteksi pada bagian lobang 4R dan 5R (lihat yang dilingkari) dengan menggunakan cermin terlihat adanya tetesan air, secara terakumulasi air dari tangki radiator tersebut

masuk ke tangki pelumas sehingga menyebabkan tercampurnya oli dan air, sehingga pada saat dilakukan *test run* maka terindikasi jelas level air radiator cepat berkurang, suhu air pendingin dan mesin cepat panas, sedangkan tangki pelumas saat dicek dengan *dipstick* levelnya melebihi batas maksimal karena pada tangki terjadi penambahan air dan warna oli berubah pekat keputih-putihan. Apabila kondisi seperti ini dibiarkan maka tidak mustahil air juga telah menyebar ke komponen mesin lainnya sehingga mengakibatkan korosi.

Gambar 2: Lubang *cylinder* 2-3

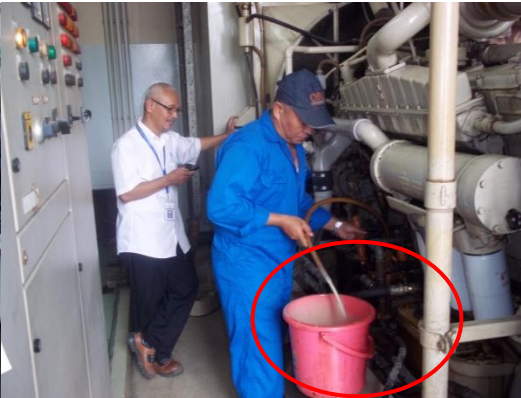
Gambar 3 memperlihatkan kondisi oli yang telah berubah warna pekat keputih-putihan (lihat yang dilingkari) saat dilakukan pengosongan dari tangki pelumas pada mesin genset BRV20 ke tangki penampungan yang telah disiapkan.^[4] Pengosongan oli dilakukan melalui pompa manual AP051 dengan cara membuka katup tangki pelumas AA504 sebelum mesin dilakukan pembongkaran. Begitu juga pengosongan air dari tangki radiator dengan membuka katup pembuangan AA207, dibuang menggunakan selang ke selokan. Kemudian setelah oli dan air habis, disusul pembongkaran filter solar, filter oli, filter air serta filter udara.

Gambar 3: Pembuangan oli mesin

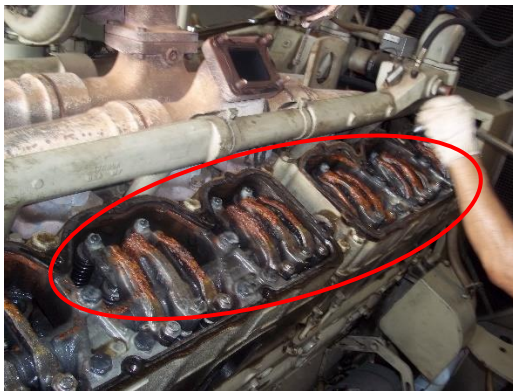
Pada kegiatan pembongkaran seperti pada Gambar 4a – 4e, bagian atas *house rocker arm* terlihat banyak korosi (lihat yang dilingkari), hal ini diakibatkan masuknya air ke bagian *cylinder head* sehingga saat dibongkar harus dibersihkan dari korosi. Begitupun saat *linner* terbongkar yang berjumlah 12 buah, terutama *linner* terdapat korosi lebih tebal dan karet *packing* robek pada lubang ruang bakar dari posisi lubang 2 dan 3, terjadi ke-ausan pada tepinya karena proses pembakaran. Air juga masuk ke sela-

Gambar 4a: *Rocker arm* korosi

Komponen-komponen mesin genset yang dibersihkan ; lubang *linner*, *cylinder head*, *piston*, *house rocker arm* dan as klep, skir klep, dan lain-lain. Dibersihkan menggunakan amplas halus dan solar, kemudian pada bagian-bagian korosi yang tebal dan sulit dibersihkan disamping menggunakan sikat baja, juga menggunakan mesin gerinda. Untuk merontokkan bekas-bekas kotoran dari serbuk logam agar tidak ada yang tertinggal didalam lobang-lobang mesin maka dibersihkan dengan solar.

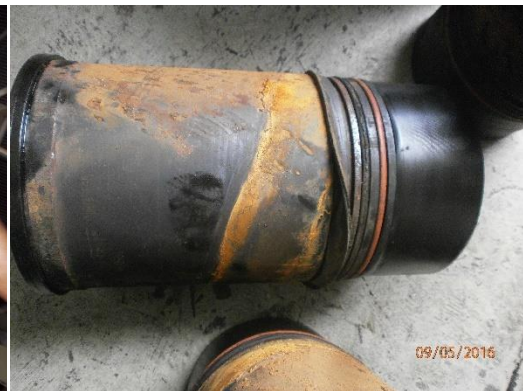
sela *linner* lainnya sehingga semua lubang *linner* menjadi korosi.

Gambar 4b: *Linner* korosi dan *packing* rusak

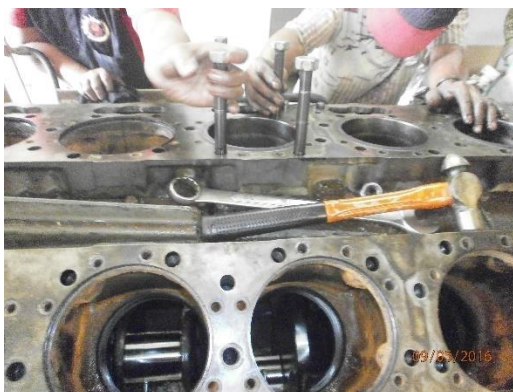
Gambar 4c: Lubang *linner* korosi

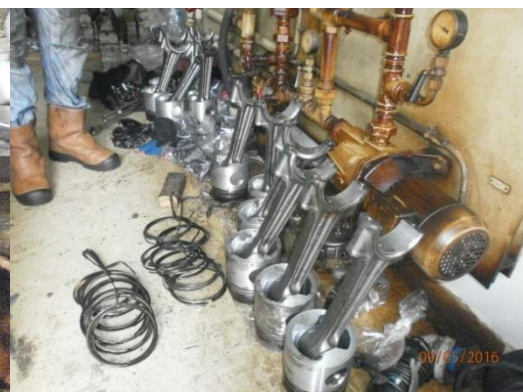
Pembongkaran *piston cylinder head* harus dilakukan secara menyilang yaitu urutan nomor 1 dan 6, 3 dan 4, 2 dan 5. Setelah piston terbongkar, terlihat sebagian piston dan batang piston kotor dan menghitam. Begitupun semua *o-ring* yang berjumlah 12 set sedikit rusak dan mengendor sehingga *o-ring* harus diganti dengan yang baru.

Gambar 4d: Batang piston menghitam dan *o-ring* sudah mengendor

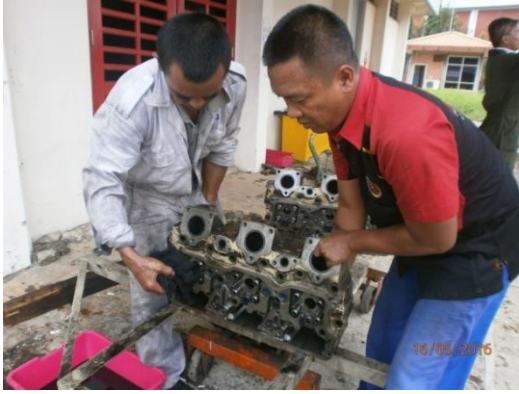
Gambar 4e: Menurunkan *spring rocker arm* untuk skir klep

Pada *rocker arm* bagian-bagian klep dilakukan skir klep agar lobang-lobang/ celah klep kembali halus dan bersih. Sebelum skir klep, semua batang dan *spring* dilepas untuk dicuci dengan solar. Skir klep dilakukan dengan menggunakan *stick* yang dilapisi amplas halus dan dilumasi solar, *stick* diputar bolak-balik secara terus menerus sampai terlihat lubang-lubang klep bersih dan halus.

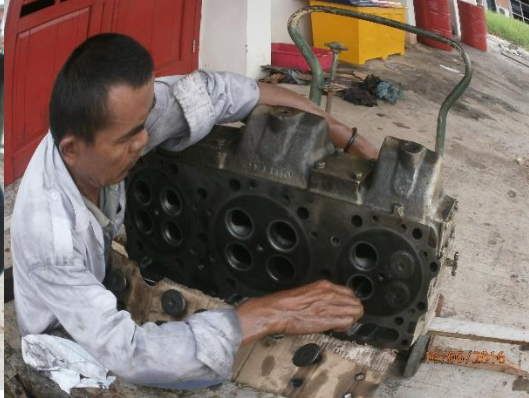
Gambar 4f: Lobang-lobang klep menghitam

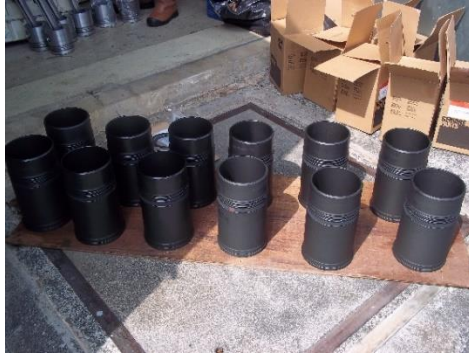
Gambar 5a: *Cylinder head* yg telah dibersihkan dan *linner* baru

Gambar 5a – 5f adalah komponen-komponen yang telah dibersihkan dan siap dipasang kembali. Pemasangan *linner* dan *rocker arm* membutuhkan ketelitian dan posisi yang tepat agar pemasangan komponen setelahnya tidak menemui kendala. Pada saat memasang piston harus menggunakan bantuan pelat sebagai mal agar posisi masuk ke lubang *linner* bisa tepat dan diberi sedikit pelumas oli agar tidak seret, kemudian dipukul pelan-pelan sampai piston masuk ke *linner*.

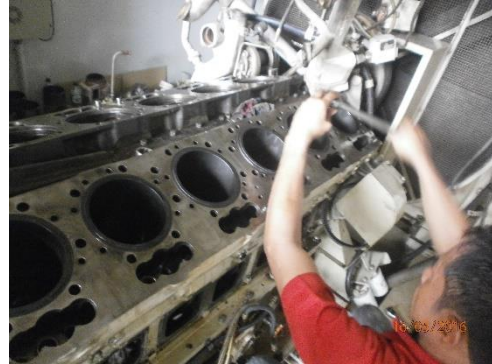
Gambar 5b: Pemasangan *linner*

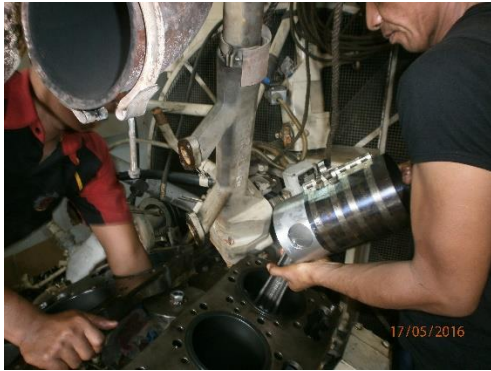
Gambar 5c: Pemasangan piston

Sebelum piston *cylinder head* terpasang, terlebih dahulu mengganti *o-ring* sebanyak 12 set, kemudian pemasangan *control rod buring* (metal jalan) yang baru sebanyak 12 buah dipasang bersamaan dengan piston *cylinder head* sesuai dengan urutan, diawali nomor 2 dan 5, 3 dan 4, kemudian 1 dan 6. Setelah *linner* dan *cylinder head* terpasang, kemudian pemasangan *rocker arm* yang sudah lengkap dengan klep-klep dan *spring*. Setelah bagian *rocker arm* terpasang pada posisinya, kemudian batang-batang *arm (push rod)*, *knock valve*, dan *hole set* dipasang. Setelah itu bagian unit *rocker arm* baut-

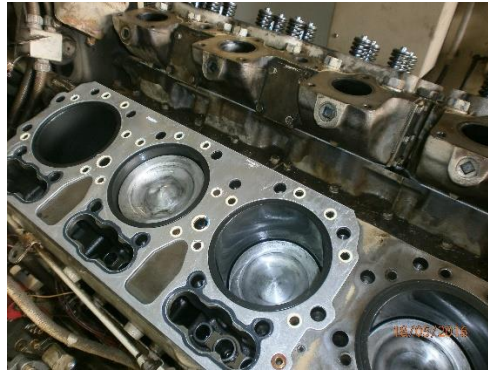
Gambar 5d: Piston dan *liner* terpasang

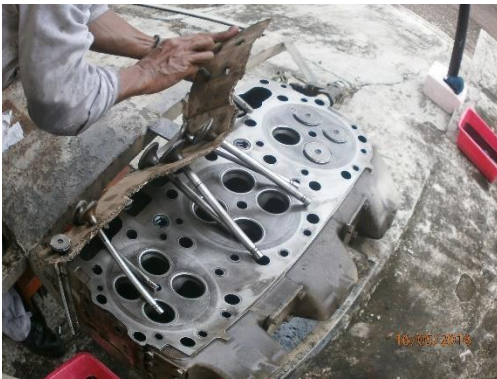
Gambar 5e: Lobang klep yg telah bersih

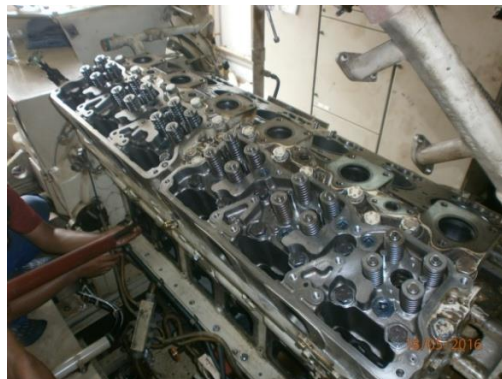
Gambar 5f: *Rocker arm* terpasang

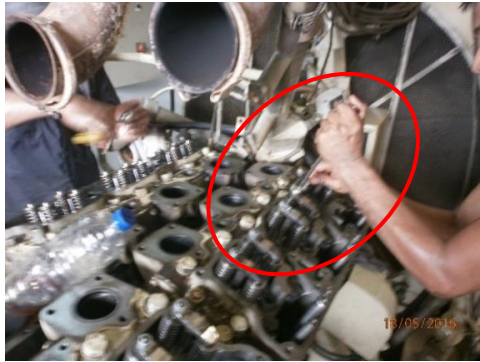
Pada gambar 6 (yang dilingkari) terlihat bagian *rocker arm* pada *cylinder head* yang telah di-seting ulang. Untuk kalibrasi *injector* sebanyak 12 buah dilakukan di bengkel khusus yang mempunyai peralatan untuk kalibrasi peralatan mesin Genset.

Gambar 6: *Adjust clearance rocker arm*

Setelah dilakukan kegiatan *overhaul* sudah dipastikan harus melakukan seting ulang katup sesuai dengan spesifikasi teknis untuk mesin genset. Untuk memastikan apakah celah katup hisap dan katup buang terlalu rapat atau terlalu renggang, dengan cara katup disetel sesuai spesifikasi teknis pada genset. Kondisi ini diperlukan agar mendapatkan posisi katup yang tepat. Menyetel celah katup sesuai dengan tata kerja penyetelan katup. Penyetelan memakai obeng minus untuk mengukur celah katup, menggunakan *feeler gauge* pada katup isap

dengan ukuran 0,012 *inch* dan katup buang 0,022 *inch*.^[5] Setelah klep paling tepat, saat putaran obeng mulai terasa berat dan *feeler gauge* terasa seret kalau ditarik, kemudian segera mengencangkan kembali baut pengikat klep. Dalam menentukan katup buang, sudah memperhatikan posisi klep yang sejajar dengan saluran buang (*exhaust manifold*).

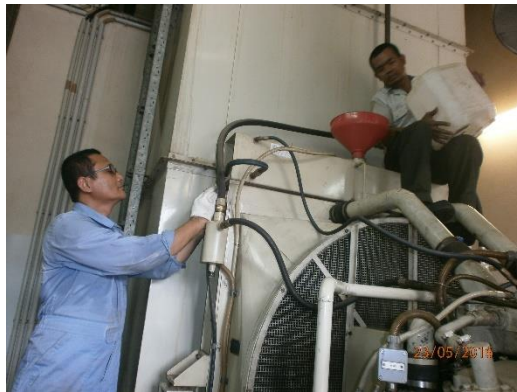
Gambar 7a: Pengisian air radiator

Sebelum dilaksanakan uji fungsi dilakukan pengecekan akhir (*finishing*), yang meliputi; pengecekan komponen yang mungkin belum/tidak terpasang, pengencangan baut-baut, pemasangan filter-filter, dan lain sebagainya. Setelah itu melakukan pengisian oli mesin dan air radiator dengan menambahkan *air cleaner* (cairan anti korosi), yang lebih penting lagi yaitu pengecekan ulang katup-katup karena selama perbaikan posisi buka dan tutup dari katup-katup mesin genset banyak mengalami perubahan. Cek ulang katup sesuai data *list basic setting* di dalam SOP pengoperasian mesin genset BRV 10/20/30.^[6]

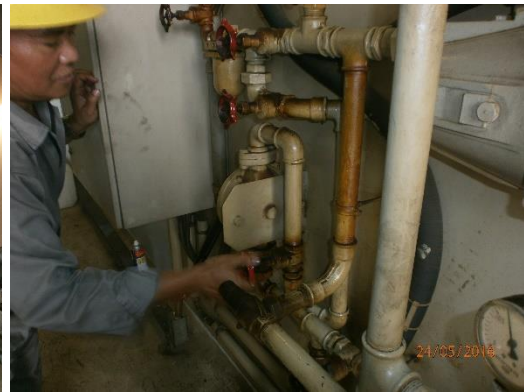
Gambar 7b: *List basic seting valve*

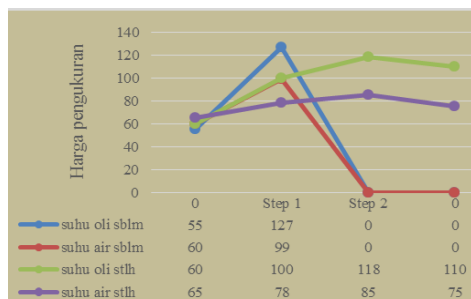
Gambar 8: Grafik pengamatan suhu pelumas dan air pendingin

Pada grafik terlihat sebelum perbaikan, saat langkah I operasi dengan beban nol suhu oli dan air pendingin masih normal tetapi pada saat memasuki langkah II operasi dengan beban 50% terjadi lonjakan yang melebihi batas maksimum pada suhu dan air pendingin sehingga mesin BRV20 genset tiba-tiba mati. Kemudian setelah perbaikan, mulai langkah I operasi dengan beban nol sampai dengan langkah III operasi beban 100% dapat tercapai dengan baik dan parameter operasi untuk suhu oli dan air pendingin pada step 2 tidak melebihi batas maksimum. Begitu juga saat memasuki langkah IV operasi pendinginan dengan beban nol, terlihat parameter operasi untuk

oli dan suhu pendingin kembali mengalami penurunan.
