PEMBELAJARAN DARI KEJADIAN SCRAM PADA KANAL JKT03 MENGUNAKAN FAULT TREE ANALYSIS DI REAKTOR RSG-GAS

LESSON LEARN FROM SCRAM AT JKT03 CHANNEL USING FAULT TREE ANALYSIS IN RSG-GAS REACTOR

Jaja Sukmana¹, Rachmat Triharto²

^{1,2}PRSG-BATAN Kawasan Puspipstek Gd. 30 Serpong, 15310

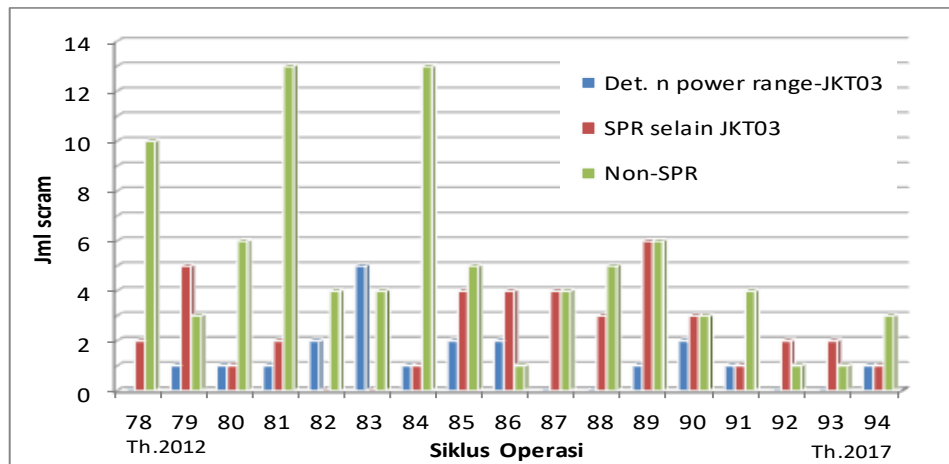
Gambar 2. Jumlah *scram* di reaktor RSG-GAS pada tiap siklus operasi

- a) Kejadian *scram* 58,5% diakibatkan kondisi parameter sistem di luar instruksi SPR. Sedangkan kejadian yang terpantau SPR (khusus pada kajian ini di bagi dua), yaitu 13,6% terindikasi dari kanal pemantau fluks neutron *power range* JKT03 dan 27,9% terpantau oleh kanal SPR lainnya (lihat Tabel 2 dan Gambar 2). Dari Gambar 3 terlihat bahwa kejadian *scram* karena kanal pemantau/pengolah fluks neutron secara berurut terindikasi dari kanal *power range* JKT03 (jumlah 20 kali), kanal *unbalanced load* JRE FX804 (jumlah 17 kali), kanal *intermediate range* JKT02 (jumlah 17 kali), kanal *floating negatif* JRE FX803 (jumlah 5 kali), dan kanal *startup range* JKT01 (jumlah 1 kali).

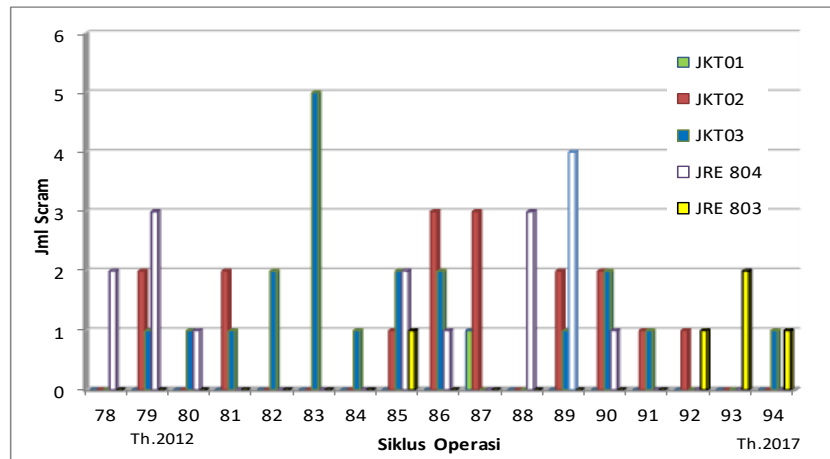
Gambar 3. Jumlah kejadian *scram* di reaktor RSG-GAS pada Operasi ke-78 s/d 94, terindikasi oleh det. fluks neutron

- b) *Scram* pada indikator JKT03; dari 20 kejadian dilaporkan bahwa: terindikasi sebanyak 8 kali pada JKT03 CX811, 6 kali pada JKT03 CX821, 1 kali pada JKT03 CX831, dan 4 kali pada JKT03 CX841, serta 1 kali karena kondisi *bridging off*¹¹⁾. Sedangkan penyebab gangguannya dapat diasumsikan sebagai berikut:

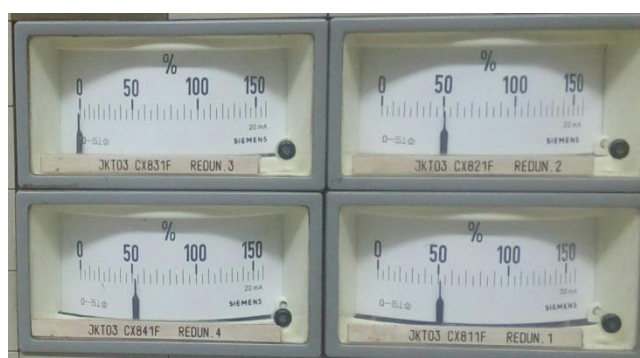
Gambar 4. Foto indikator JKT03 dalam satuan persen (%)

Keterangan Gambar 4:
 Meter pemantau fluks neutron JKT03. Ketika operasi daya 15 MW; Redundan ke-1, 2, & 4 merespon daya 50% tetapi Redundan ke-3 tidak merespon.

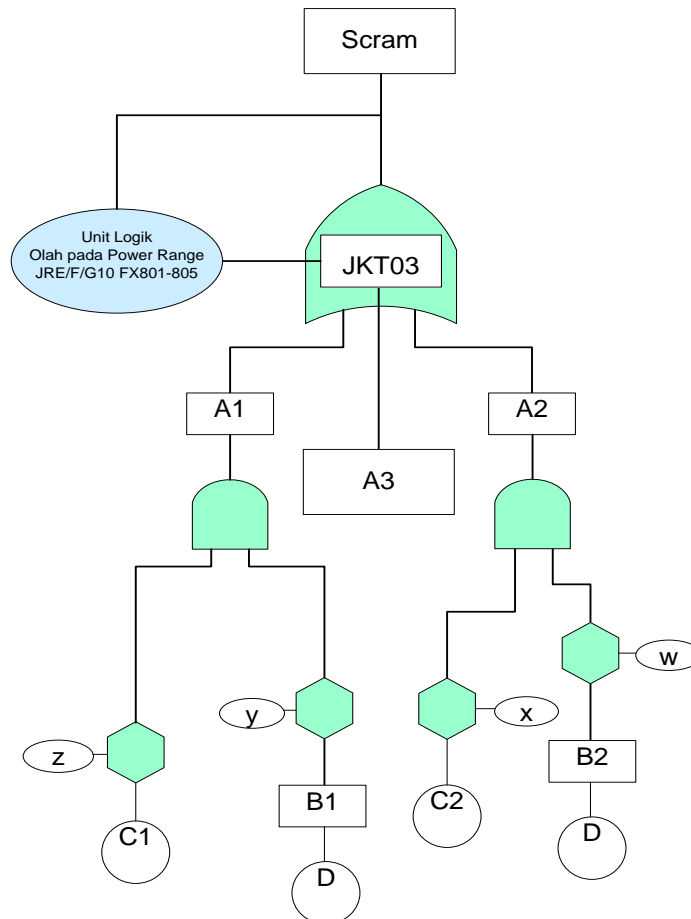
Gambar 5. Diagram logik FTA penyebab kejadian *scram* pada JKT03

Terlewatinya fluks maksimum pada operasi daya rendah ($\Phi_n \geq 1\%$, *event A1*; Gambar 5) dengan tidak menghidupkan pendingin primer (moda konveksi alam). Perubahan kondisi daya yang tidak diharapkan pada operasi ini disebabkan karena adanya transien reaktivitas batang kendali *bank*. JKT03 juga selalu memberikan sinyal *scram* saat operasi daya rendah kecuali dilakukan *bridging on*. *Bridging on* berarti

tidak mengizinkan sinyal *scram* dari JKT03 walaupun sistem pendingin belum dioperasikan (*event C1*) dan operasi daya rendah tetap bisa berjalan. Untuk operasi daya normal biasanya tombol *bridging* dalam posisi *Off* sehingga sistem pendingin sudah harus dihidupkan dengan laju alir normal (pendinginan konveksi paksa).

Terlewatinya daya maksimum pada operasi daerah *intermediate* ($\Phi_n \geq 3\%$, *event A2*; Gambar 5). Pada daerah operasi *intermediate*, JKT03 selalu memberikan sinyal *scram* kecuali dilakukan *take over* antara kanal *intermediate range* ke kanal *power range* (*event C2*). Kondisi daya maksimal pada daerah ini disebabkan terjadinya perubahan reaktivitas di teras (*transient*) karena pengaruh perubahan posisi *bank* dari batang kendali atau ketidakseragaman kenaikan BK. Namun demikian karena gerbang logika difungsikan secara AND dengan *switch take over*, maka sinyal *scram* dapat disebabkan tergantung pada kanal *intermediate range* JKT02 baik terlewatinya periode ataupun transien daya.

Terlewatinya kondisi nilai batasan fluks neutron *power range* (*event A3*; Gambar 5), tetapi sinyal *scram* diinisiasi dan diolah terlebih dahulu oleh unit pemroses lainnya. Dari fungsi logik ini, JKT03 dapat dianggap sebagai hanya sensor atau pengukur kerapatan fluks neutron dari keempat posisi di teras reaktor saja. Kondisi dan perbedaan hasil ukur masing-masing serta kemungkinan kerusakan dari SIK-nya kemudian diolah oleh pengolah data logik, yaitu JRE/F/G10 FX801, FX802, FX803, dan FX804.

Pelaksanaan iradiasi harus lebih mengikuti LAK dan *standard operational procedur* (SOP) dan belajar dari pengalaman operasi, diantaranya memperhitungkan reaktivitas kombinasi target, posisi iradiasi, lama iradiasi, jenis dan jumlah sampel, serta wadah sampelnya (*cladding*). Pemeliharaan SIK yang meliputi perawatan rutin, perbaikan, dan penggantian komponen standar harus dilakukan sesuai surveilan/BKO atau spesifikasi teknis yang sesuai. Penanganan operasi daya rendah dengan pendinginan konveksi alam dan penanganan operasi *intermediate* menjelang 3% daya, dengan pengetatan SOP dan pelatihan khusus kepada para petugasnya. Penyebab dasar lainnya adalah terindikasinya kondisi fluks neutron di teras RSG-GAS tidak merata (di suatu titik terdapat lebih tinggi dari lainnya) memerlukan kajian dan validasi selanjutnya.
