ANALISIS PENYEBAB TERJADINYA VIBRASI POMPA SISTEM PENDINGIN SEKUNDER PA-02 AP001

ANALISIS PENYEBAB TERJADINYA VIBRASI POMPA SISTEM PENDINGIN SEKUNDER PA-02 AP001. Telah dilakukan perawatan rutin terhadap pompa pendingin PA-02 AP001 berupa perawatan bulanan, perawatan 3 bulanan dan perawatan tahunan. Beberapa kegiatan yang dilakukan pada perawatan antara lain: pengukuran suhu, pengukuran vibrasi, pengecekan level oli, uji coba pompa, penggantian oli dan kesejajaran. Meskipun telah dilakukan perawatan rutin, pompa pendingin sekunder PA-02 AP001 mengalami vibrasi yang sangat besar yang terjadi pada hari Sabtu tanggal 9 Januari 2021. Adanya vibrasi pada pompa PA-02 AP001 tersebut maka perlu dilakukan analisa untuk mengetahui penyebabnya dan penanganan selanjutnya. Analisa yang dilakukan berupa pengukuran vibrasi, pengukuran kesejajaran poros dan penggantian karet kopling. Setelah penggantian karet kopling, kemudian dilakukan pengukuran vibrasi dan pengukuran kesejajaran poros. Hasil yang diperoleh ternyata tidak terjadi perubahan yang signifikan pada hasil pengukuran vibrasi dan kesejajaran poros. Dengan hasil tersebut, maka terjadinya anomali getaran pada motor PA-02 AP001 bukan dise

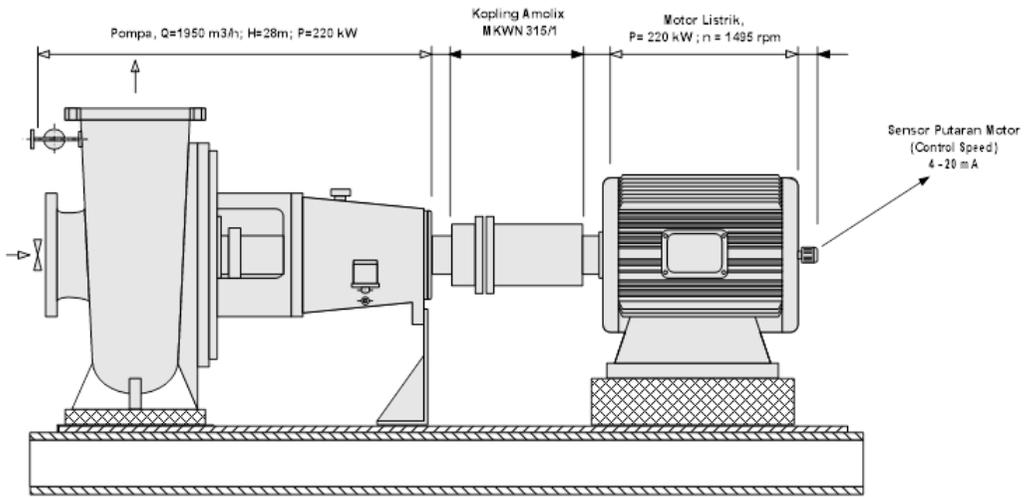
Gambar 1. Unit Pompa pendingin sekunder

Keterangan: Posisi pengukuran temperatur bantalan seperti pada gambar 1

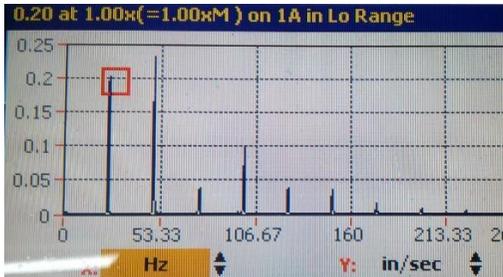
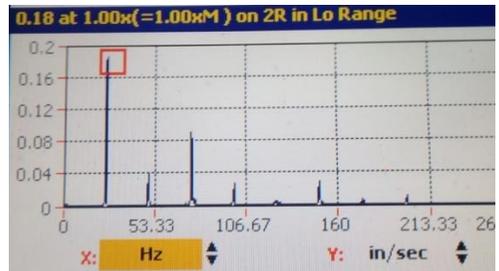
Gambar 2. Spektrum vibrasi arah aksial pada frekuensi natural

a. sebelum baut dikencangkan

b. setelah baut dikencangkan

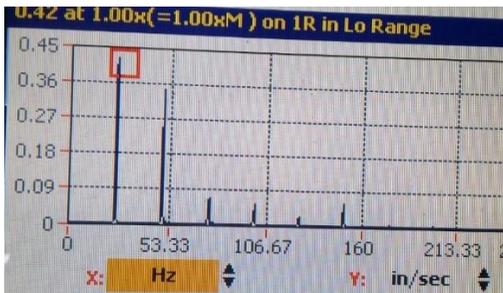
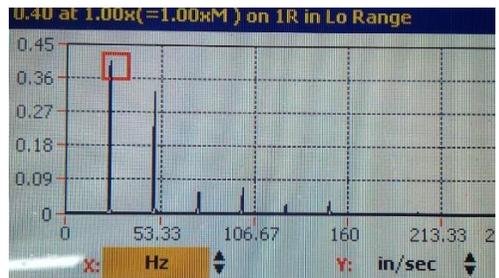
Gambar 3. Spektrum vibrasi arah radial pada frekuensi natural

a. sebelum baut dikencangkan

b. setelah baut dikencangkan

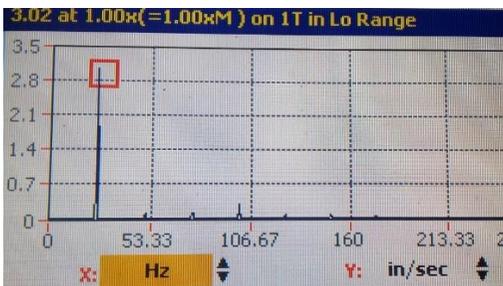
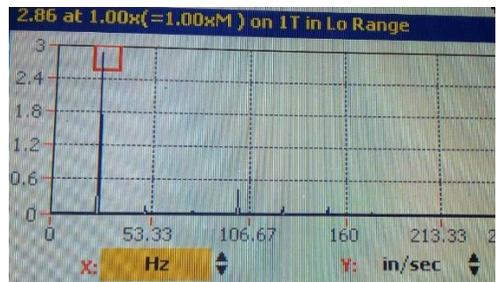
Gambar 4. Spektrum vibrasi arah tangensial pada frekuensi natural

a. sebelum baut dikencangkan

b. setelah baut dikencangkan

- Hasil pengukuran vibrasi pada motor yang dilakukan sebelum dan sesudah dilakukan pengencangan baut menunjukkan bahwa vibrasi dalam arah tangensial sangat besar dibandingkan arah radial maupun aksial (Tabel 2).

Direkomendasikan untuk dilakukan penggantian struktur baseplate yang lebih rigid untuk mengatasi vibrasi pada motor pompa pendingin sekunder PA-02 AP001.
