MANAJEMEN KESELAMATAN PLTN PASCA KECELAKAAN FUKUSHIMA DAIICHI UNIT 1~4

Sahala M. Lumbanraja, Rr. Arum Puni Riyanti, Yohanes Dwi Anggoro

Pusat Pengembangan Energi Nuklir-BATAN

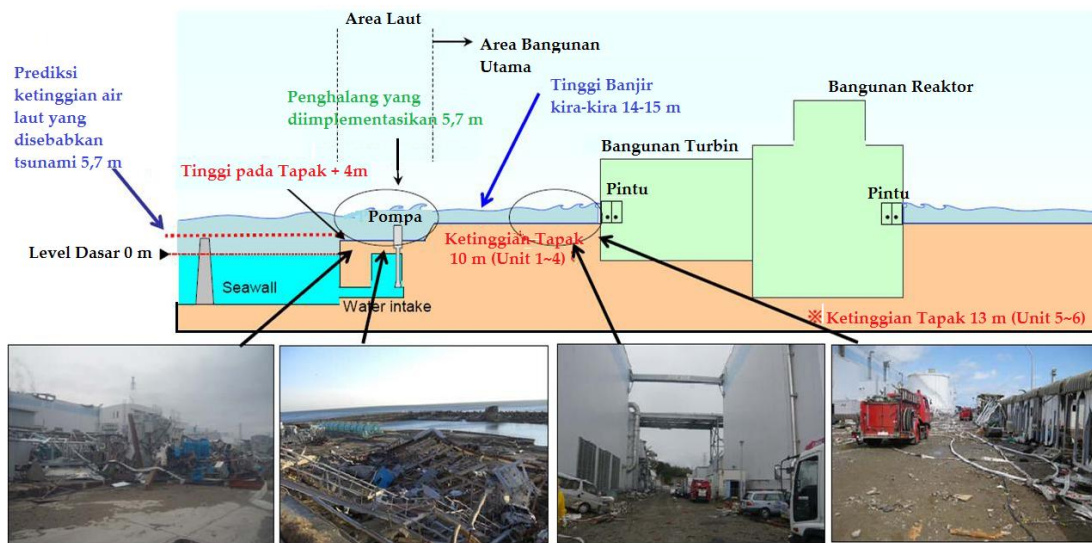
dirancang lebih dari 40 tahun yang lalu. Kondisi PLTN Fukushima Daiichi Unit 1 hingga 6, ditunjukkan pada Gambar 1.

Gambar 1. Kondisi PLTN Fukushima Daiichi Unit 1 – 6^[2]

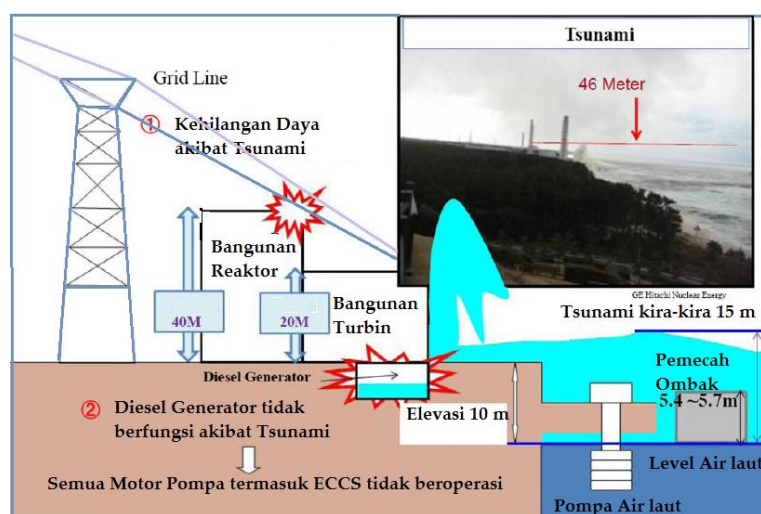
Seluruh PLTN Fukushima *shutdown* secara otomatis. *Emergency diesel generator* (EDC) dan *start-up* otomatis IC beroperasi dengan sukses. Banjir dasyat dan kerusakan jaringan listrik mengakibatkan catu daya padam total (*blackout*) sehingga kebutuhan operasi sistem keselamatan PLTN terputus total. EDC dan baterai cadangan juga tidak dapat berfungsi, khususnya pada PLTN Fukushima Daiichi unit 1 hingga 4, seperti ditunjukkan pada Gambar 2. Fukushima Daiichi 1, 2, 3 dan 4 merupakan PLTN jenis BWR yang dirancang lebih dari 40 tahun yang lalu.

Gambar 2. Penyebab Kecelakaan PLTN Fukushima Daiichi^[3]

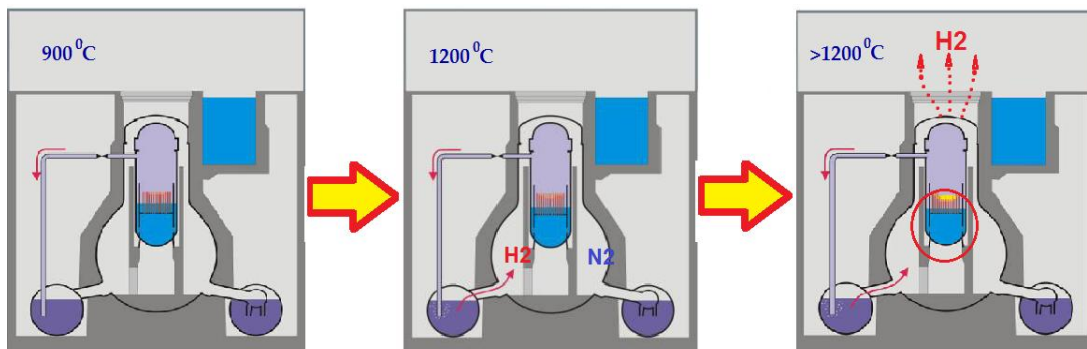
Kegagalan suplai listrik mengakibatkan sistem keselamatan reaktor, khususnya sistem pendingin jangka panjang untuk mendinginkan panas sisa peluruhan tidak berfungsi/hilang total. Ketidaktersediaan pendingin yang berlangsung hampir 28 jam mengakibatkan suhu teras dan bahan bakar meningkat secara drastis. Kenaikan suhu bahan bakar hingga mencapai 900°C mengakibatkan kelongsong bahan bakar menggelembung dan lama kelamaan akan pecah. Pada suhu lebih besar dari 1200°C akan terjadi reaksi eksotermik antara kelongsong Zr dan air yang menghasilkan zirkonium oksida dan gas hidrogen. Pada suhu 1800°C, kelongsong bahan bakar dan struktur baja meleleh. Suhu di teras meningkat hingga melebihi 2500°C dan mengakibatkan bahan bakar pecah serta tekanan di dalam pengungkung reaktor mencapai 8 bar akibat produksi gas hidrogen makin meningkat (Gambar 3).

Untuk menghindari ledakan di teras reaktor, teras reaktor didinginkan dengan air tawar dan air laut, kemudian tekanan di dalam pengungkung harus dikurangi dengan melepaskan gas hidrogen ke luar^[2]. Hal ini mengakibatkan ledakan dahsyat di luar pengungkung disertai lepasnya hasil produk fisi ke lingkungan. Pasca kecelakaan, beberapa nuklida hasil fisi I-131, Te-132, Cs-137, La-140, Xe-133 dan-Nb-95 terdeteksi di stasiun pemantau Takasaki yang terletak 200 km dari Fukushima, bahkan terdeteksi juga di hampir semua belahan dunia lainnya^[5]. Dari hasil perhitungan menggunakan analisis situasi PLTN oleh *Japan Nuclear Energy Safety (JNES)*, dan *Nuclear and Industrial Safety Agency (NISA)* bahwa diperkirakan total jumlah bahan radioaktif mencapai peringkat Level 7 yang merupakan representasi dari pengaruh radiasi PLTN Fukushima Daiichi 1, 2, dan 3^[6].

Gambar 3 Proses Ledakan Hidrogen PLTN Fukushima Daiichi^[2]
