PERBAIKAN WALL PLUG HOTCELL 01 INSTALASI RADIOMETALURGI

PERBAIKAN WALL PLUG HOTCEL 01 INSTALASI RADIOMETALURGI. Telah dilakukan perbaikan *wall plug hotcell* 01 di Instalasi Radiometalurgi. Diharapkan tulisan ini dapat menjadi rujukan dalam pengelolaan *wall plug hotcell* 101. Tulisan ini dibuat berdasarkan pengalaman praktis penulis. Kendala yang dihadapi adalah, *wall plug hotcell* 01 ($\pm 16,7$ ton) tidak dapat ditarik keluar secara normal, baik secara manual maupun dengan motor penggerak. Penarikan selanjutnya menggunakan *forklift* dan sedikit diangkat dengan menggunakan *service area crane* (20 ton). Dari hasil penarikan tersebut terlihat kerusakan rel *wall plug hotcell* 01 akibat korosi karena genangan air akibat pintu merah ruang 113 bocor dan kerusakan pada bantalan roda penggerak. Tampak juga bekas gesekan pada *wall plug* dan dinding *hotcell*, yang disebabkan posisi *wall plug* tidak simetris akibat penarikan yang tidak serentak. Penanganan masalah tersebut telah dilakukan, seperti perbaikan bantalan dan rel, panjang rantai telah diperiksa dan disesuaikan serta pengembalian posisi roda *wall plug* tepat diatas rel, yang dilakukan dengan menggunakan *service area cran

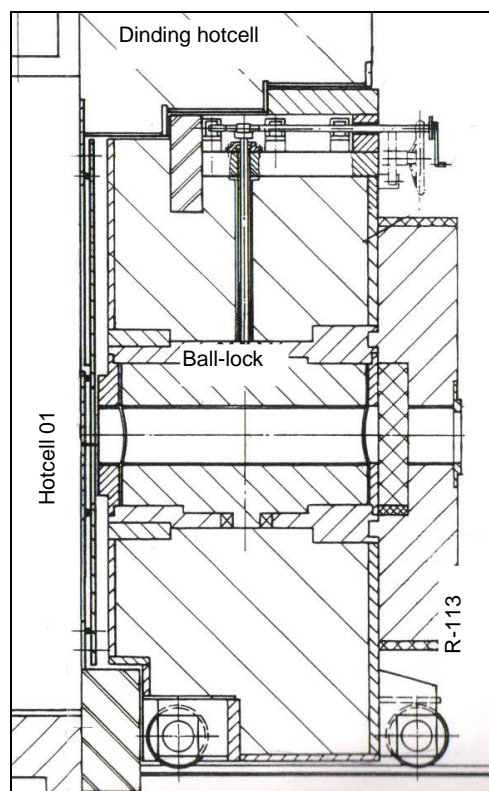
Konstruksi dari *hotcell* nomor 01 terutama terbuat dari beton berat (beton diperkaya biji besi dengan rapat massa $3,6 \text{ g/cm}^3$)^[1], dengan ketebalan dinding pada sisi daerah operasi (*operating area*) dan ruang 113 (*entrance hall*) sebesar 1,2 meter^[1]. *Hotcell* ini mempunyai dua jalur intervensi personel atau alat yaitu; *wall plug* pada sisi ruang 113 dan *roof plug* pada sisi atap di *service area*. Material utama *wall plug* adalah beton berat dan baja. Material baja terutama pada *ball-lock* dan mekanisme penggerakannya, *transfer cask adapter*, *sliding door*, roda, *liner* dan lainnya. Perkiraan berat *wall plug hotcell 01* sekitar 16,7 ton (hasil perhitungan volume material berdasarkan dimensinya dan berat jenisnya). Ukuran *wall plug* yang menghadap ruang 113 sekitar; 2,7 x 2,5 meter.

Gambar 1: *Wall Plug Hotcell 01* (Tampak Samping)^[2]

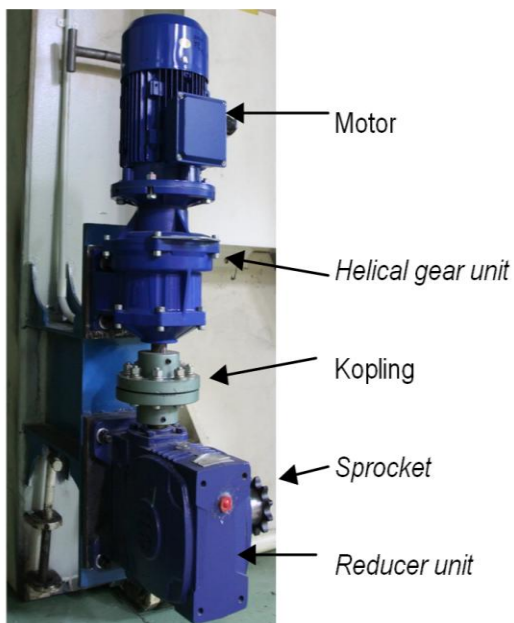
Gambar 2. Motor Penggerak

Pada kegiatan tahun 2011, mekanisme gerak buka/ tutup *wall plug* secara manual diganti dengan menggunakan dua unit motor listrik pada masing-masing poros roda *wall plug*, dengan tujuan untuk mempermudah pekerjaan buka/ tutup. *Helical gear* unit dengan *reduction ratio* 5,14 : 25,43 ^[4] terpasang ke motor listrik (1,5 Kw) dan terhubung ke *reducer unit* kedua (ratio 1 : 30) melalui kopling flensa tetap. Gambar motor terpasang seperti pada Gambar 2 dan spesifikasi disajikan pada Tabel 1. Selanjutnya gerak putar dari poros *reducer unit* kedua dengan *sprocket* (dengan jumlah gigi 11 buah) diteruskan melalui rantai no. 80 ke *sprocket* poros roda (dengan jumlah gigi 14 buah). Hasil perhitungan pada kegiatan sebelumnya, daya yang dibutuhkan sebesar 2 KW ^[3], dengan demikian daya terpasang sebesar 2 x 1,5 KW sangat memadai. Kekuatan rantai no.80 juga lebih besar dari hasil perhitungan pada kegiatan sebelumnya, yaitu no.60 ^[3]. Daya motor terpasang serta spesifikasi rantai yang digunakan, lebih besar dari daya yang diperlukan berdasarkan perhitungan.

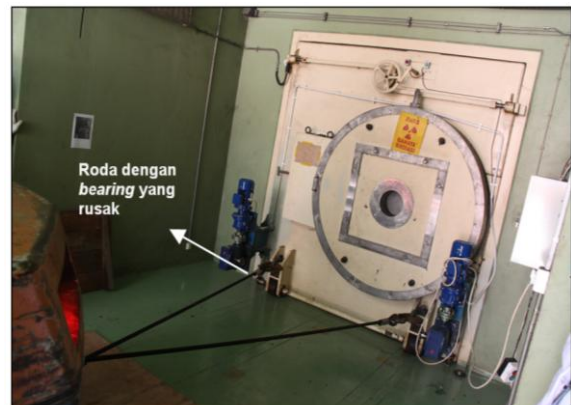
Gambar 3. Penarikan *Wall Plug* dengan Forklift

3. Kombinasi teknik nomor 2 dan ditarik oleh dua unit *chain block & tackle*. Teknik ini juga tidak berhasil.
4. Menggunakan *forklift*, juga tidak berhasil (Gambar 3).

5. Kombinasi teknik nomor 4 dan *wall plug* sedikit diangkat menggunakan *service area crane* (20 ton). Dengan teknik ini *wall plug* berhasil ditarik keluar, tetapi dengan posisi roda sedikit keluar dari relnya.

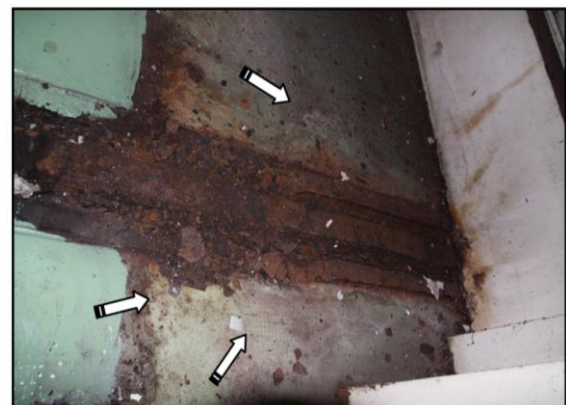
Gambar 4. Kerusakan rel *wall plug* dan bercak bekas genangan air (tanda panah)

Setelah *wall plug* berhasil ditarik keluar, selanjutnya dilakukan pemeriksaan paparan radiasi oleh Petugas Proteksi Radiasi, dan dinyatakan aman. Secara visual terlihat kerusakan pada rel (Gambar 4). Kerusakan pada rel ini disebabkan adanya korosi karena ada genangan air yang terjebak akibat pintu utama bocor sehingga membawa air hujan ke ruang 113, akibat perbedaan tekanan udara (antara zona II dan udara luar). Perbaikan akan dilakukan dengan terlebih dahulu dilakukan pembersihan serta pengukuran ulang untuk penentuan penambahan tebal rel akibat korosi yang dilakukan dengan pengelasan. Pengelasan dilakukan pada ujung rel sepanjang ± 30 cm kemudian digerinda untuk penyesuaian tinggi permukaan rel. Harap diperhatikan bahwa titik berat *wall plug* miring ke arah rel yang rusak karena terdapat silinder baja (*ball-lock*).

Hal lain yang telah dilakukan, yaitu mengembalikan posisi roda tepat diatas relnya. Hal ini dapat dilakukan dengan menggunakan dongkrak (20 ton) dari arah samping dan dikombinasikan dengan gerak angkat menggunakan *service area crane* (20 ton). Roda *wall plug* telah kembali ke posisi tepat di atas rel-nya.

1. Pintu utama ruang 113 (*entrance hall*) agar segera diperbaiki sehingga tidak terjadi kebocoran.

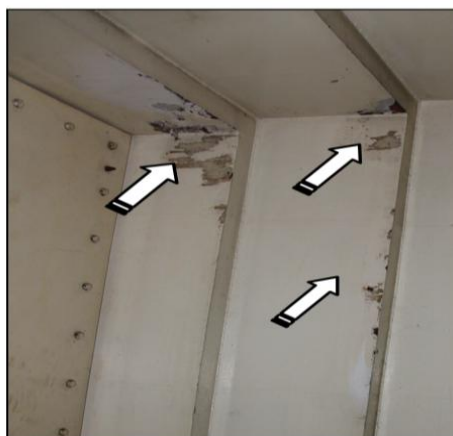
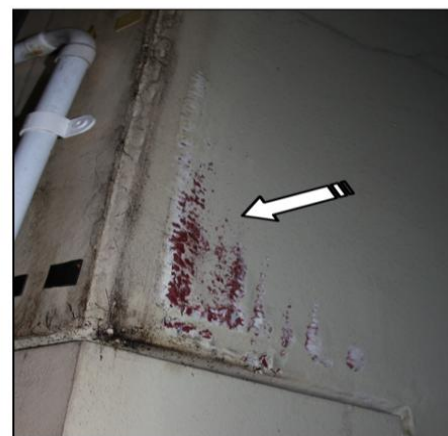
Pada lubang *wall plug*

Pada *wall plug*Gambar 5. Jejak Gesekan Dinding *Wall Plug*

Secara visual nampak juga jejak akibat gesekan *wall plug* dengan dinding *hotcell* (lubang *wall plug*), seperti pada Gambar 5. Hal ini menunjukkan bahwa posisi *wall plug* tidak simetris (miring). Hal ini disebabkan pada saat awal uji fungsi penarikan dengan motor tidak dilakukan secara serempak. Posisi jejak tersebut mengindikasikan bahwa posisi roda *wall plug* sebelah kanan (sebelah *service area*) yang ditarik lebih dahulu. Hal ini dapat terjadi sekalipun kedua motor sudah berputar secara serentak, tetapi posisi kedua rantai penggerak roda tidak sama. Harus dilakukan pemeriksaan ulang dan disesuaikan/ diperbaiki, antara lain;

- Jarak sumbu poros roda dan poros dari unit penggerak (*worm gear speed reducer*) dari keduanya harus sama. Bila tidak, lakukan penyesuaian pada kedudukan unit penggerak tersebut.
- Perhatikan panjang kedua rantai harus sama. Pada saat dipasang posisi kedua rantai harus sama (posisi bagian yang kencang dan kendur)
