PERBAIKAN *CRANE-2 HOTCELL* 01 DI INSTALASI RADIOMETALURGI

Junaedi, Darma Adiantoro, Saud Maruli Tua
Pusat Teknologi Bahan Bakar Nuklir – BATAN
Kawasan PUSPIPTEK – Tangerang 15314

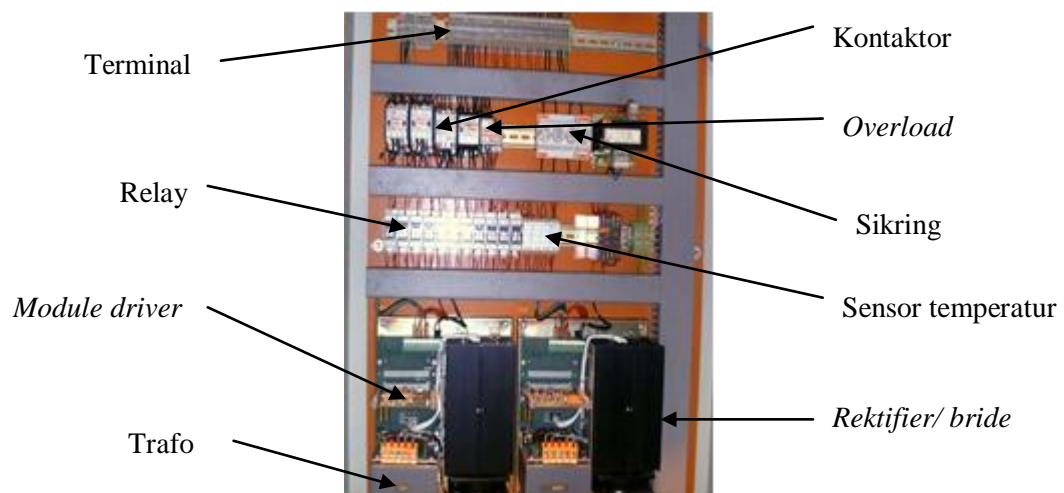
Gambar 2. Panel Kabinet *Crane-2 Hotcell* 01

Perbaikan sistem *crane concrete cells* 01 telah dilakukan dengan mengganti beberapa komponen yang disebut diatas sebagai berikut: Sistem *limit switch* pada motor *crane* di dalam *concrete cells* 01 mengalami kerusakan (tertabrak) yang ditunjukkan dengan terputusnya sistem tegangan 24 volt ke *module driver* dan relay, yang mengindikasikan bahwa ada kerusakan pada sistem tersebut untuk dilakukan perbaikan.

Perbaikan pada sistem operasi dan penggantian beberapa komponen yang rusak, seperti *module driver*, relay, dan *proximity switch* dilakukan pada panel kabinet *crane-2* di *service area* (di belakang *hotcell*). Dari kegiatan perbaikan yang sudah dilakukan dan uji fungsi, menunjukkan hasil bahwa *crane* tersebut sudah dapat berfungsi dengan baik.

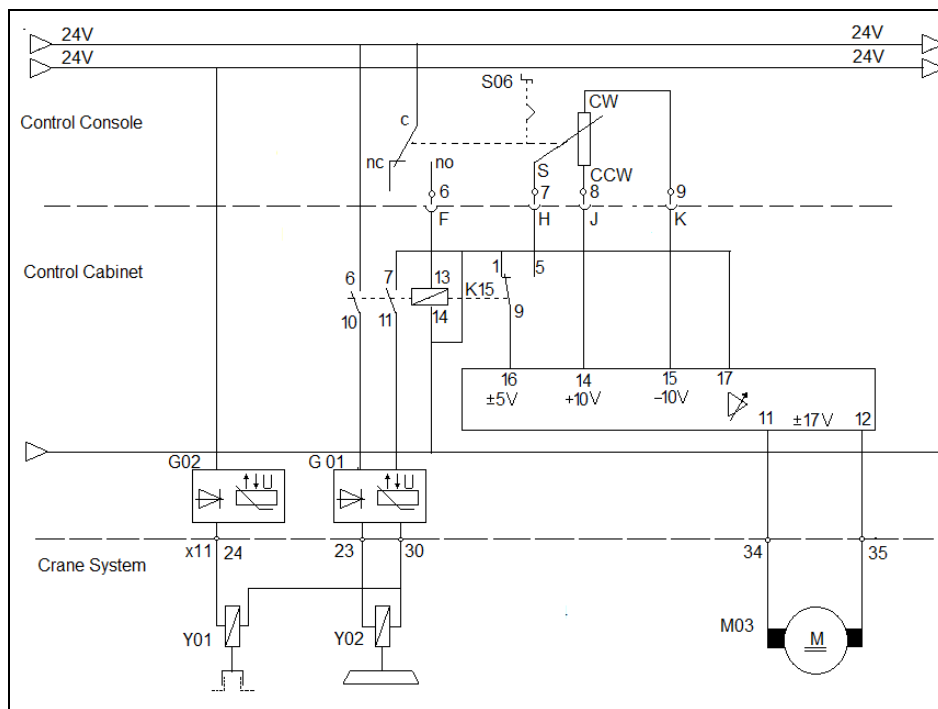
Gambar 3. Rangkaian Arah Gerakan Kanan/Kiri ^[1]

Kerusakan pada *module driver* mengakibatkan hilangnya kendali *crane*, serta hilangnya kecepatan gerakan naik/turun *crane*. Hilangnya kesetabilan tegangan +10 volt dan -10 volt menyebabkan gerakan kanan/kiri menjadi hilang. Sumber tegangan ini memberi umpan balik ke *module driver* sebagai input seleksi gerakan motor *crane* (M03).

Bila di konsul kendali (*control consule*) diberikan catu daya +10 volt, maka gerakan *crane* ke arah kanan, dan bila diberikan catu daya -10 volt maka gerakan *crane* kearah kiri, begitu juga untuk gerakan lainnya. Fungsi kecepatan akan timbul bila selektor *switch* pada konsul kendali digerakan lebih ke bawah atau ke atas untuk gerakan naik-turun *hook crane* (gerak putar *wire rope hoist*) atau depan-belakang (*crane carriage*), sedangkan bila digerakan lebih ke kanan atau ke kiri untuk gerakan *crane bridge* lebih cepat ke kanan/ kiri. Bila selektor *switch* hanya digerakan sedikit, maka kecepatan gerak dari ketiga gerakan tersebut akan bergerak secara lambat. *Wiring diagram* dari sistem ketiga gerakan tersebut disajikan pada Gambar 3 dan 4.
