PEMANTAUAN THERMOGRAPHY INFRAMERAH DALAM PEMELIHARAAN INSTALASI LISTRIK FASILITAS SARANA DUKUNG IEBE

Ahmad Paid¹⁾, Kusyanto²⁾, Eko Yuli Rustanto³⁾, Suhatno⁴⁾
Pusat Teknologi Bahan Bakar Nuklir
Kawasan PUSPIPTEK, Serpong, Tangerang

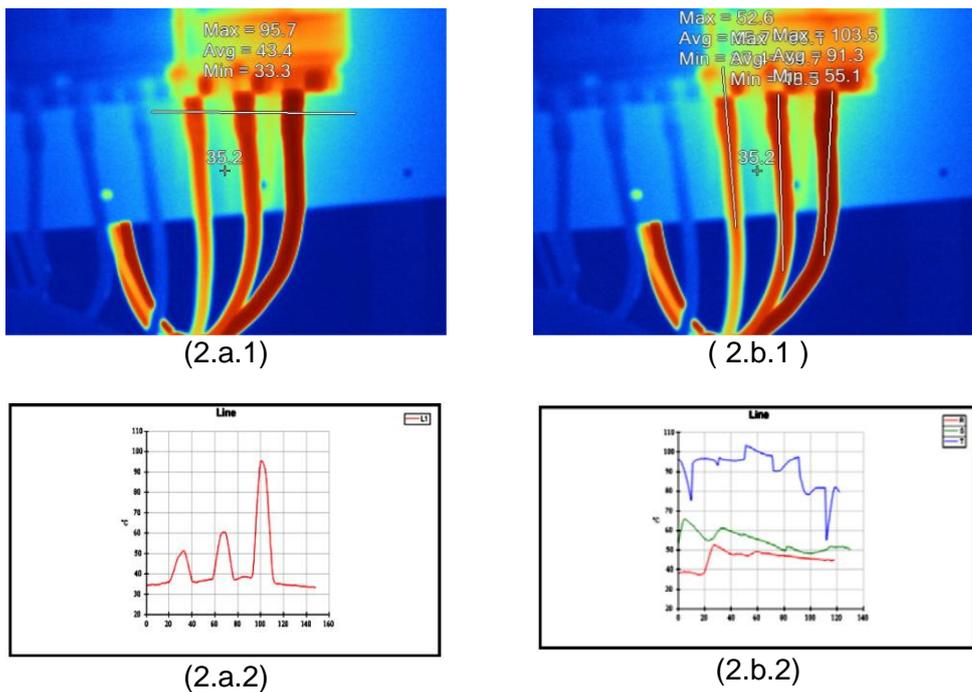
Gambar 2. Hasil Pemeriksaan sebelum perbaikan pada MCCB kabel pompa sekunder-8

Dari data Tabel 1 didapatkan hasil pemeriksaan ditemukan pada kabel MCCB pompa skunder-8 dan Kontaktor CDT.5, untuk MCCB pompa skunder-8 pada kabel fasa fasa R=37,1 – 52,6 °C, kabel fasa S=48,3 - 66,1 °C dan kabel fasa T= 55,1 – 103,5 °C, pada kabel fasa T terlihat suhunya cukup tinggi yaitu 55,1 - 103 °C, mengacu pada SNI 0225:2011 / PUIL – 2011 temperatur yang berisolasi PVC adalah 70 °C [4], sehingga kabel fasa T perlu dilakukan tindakan perbaikan seperti pada Gambar 2.

Pada Gambar 2.a.1. dan 2.b.1 hasil citra pemeriksaan MCCB kabel pompa sekunder 8 sebelum dilakukan penggantian, memperlihatkan perbedaan warna kontras yang jelas. Gambar grafik 2.a.2 sebaran dari gambar 2.a.1, pada grafik puncak panas pada bagian kanan dengan temperatur tertinggi 95,7 °C dan terendah 33,3 °C, sementara rata-rata 43,3 °C, Gambar grafik 2.b.2 sebaran panas masing-masing kabel pada gambar 2.b.1. yaitu kabel fasa R=37,1 – 52,6 °C, kabel fasa S=48,3 - 66,1 °C dan kabel fasa T= 55,1 – 103,5 °C, sehingga perlu dilakukan tindakan perbaikan pada MCCB kabel pompa skunder kabel fasa T, selanjutnya dilakukan pemotongan karena pada ujung skun terjadi pelapukan seperti pada Gambar 3.b.1.

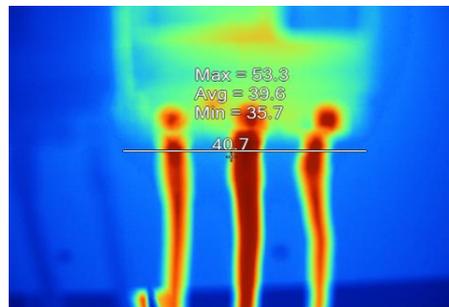
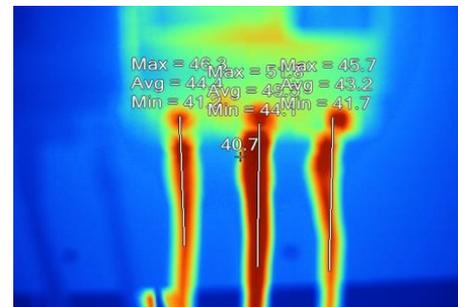
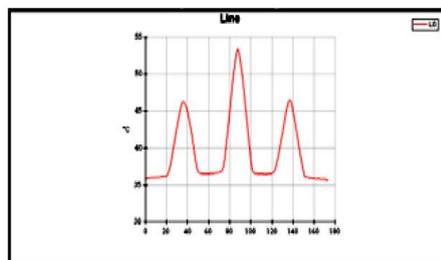
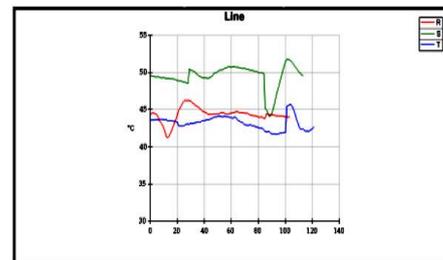
Gambar 4. Hasil Pemeriksaan setelah perbaikan pada MCCB pompa skunder-8

Gambar 4.a.1. dan 4.b.1 hasil citra pemeriksaan MCCB kabel pompa sekunder-8 setelah dilakukan penggantian pada kabel fasa T memperlihatkan perbedaan warna kontras yang jelas. Gambar grafik 4.a.2 sebaran panas pada gambar 4.a.1. temperatur tertinggi 53,3 °C pada puncak yang tengah. Gambar grafik 4.b.2 sebaran panas masing-masing kabel pada gambar 4.b.1. yaitu kabel fasa R=41,2 – 46,3 °C, kabel fasa S=44,3 - 51,8 °C dan kabel fasa T= 41,7 – 45,7 °C, Sedangkan untuk kontaktor CDT.5 temperatur yang terdeteksi yaitu 27,4 – 88,1 °C seperti pada Gambar 5, sehingga harus dilakukan perbaikan pada kontaktor/*overload* sesuai hasil pemeriksaan.

Setelah dilakukan perbaikan pada kabel fasa T dilakukan pengukuran kembali seperti pada Gambar 4. didapatkan temperatur pada kabel fasa T = 41,7 - 45,7 °C masuk batas normal.

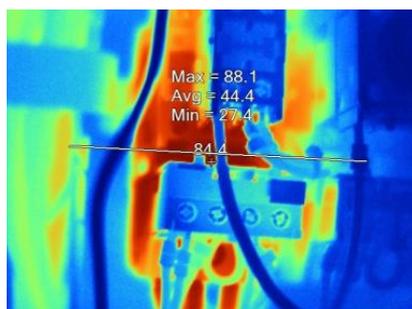
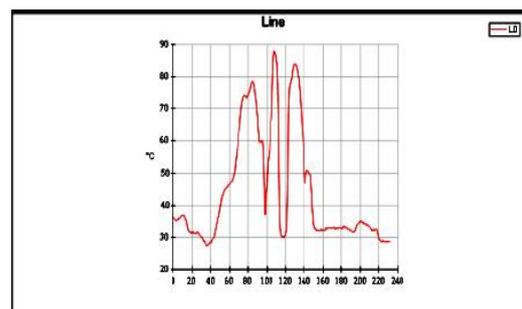
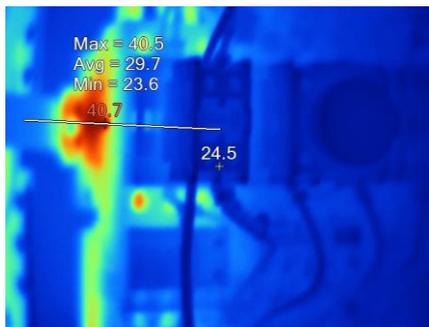
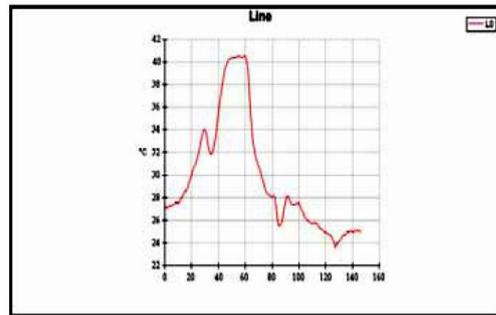
Gambar 5. Hasil Pemeriksaan kontaktor CDT.5

Gambar 5.a.1. hasil citra pemeriksaan kontaktor/*overload* sebelum dilakukan penggantian dengan sebaran panas tertinggi 88,1 °C dan terendah 27,4 °C dan Gambar grafik 5.a.2 sebaran panas pada permukaan kontaktor/*overload*. Gambar 5.b.1. hasil citra pemeriksaan kontaktor/*overload* setelah dilakukan penggantian dengan sebaran panas tertinggi 40,5 °C dan terendah 23,6 °C dan Gambar grafik 5.a.2 sebaran panas setelah dilakukan penggantian kontaktor/*overload*.

Perbaikan dilakukan dengan melakukan penggantian kontaktor LC1D12MT, LC1D25E dan *over load* LRD 21, seperti pada Gambar 6.

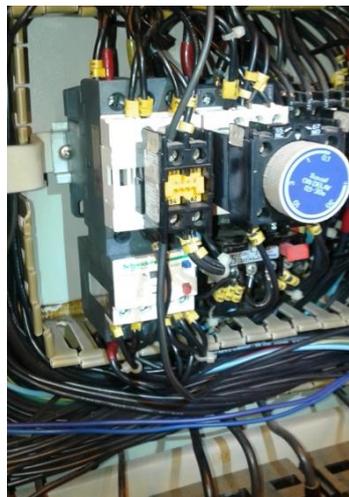
Gambar 6. Kontaktor CDT.5 setelah penggantian

Dari hasil pemeriksaan setelah dilakukan perbaikan kontaktor CDT.5 didapatkan temperatur pada kontaktor = 23,6 - 40,5 °C masuk batas normal.
