## PEMANTAUAN THERMOGRAPHY INFRAMERAH DALAM PEMELIHARAAN INSTALASI LISTRIK FASILITAS SARANA DUKUNG IEBE

Ahmad Paid<sup>1)</sup>, Kusyanto<sup>2)</sup>, Eko Yuli Rustanto<sup>3)</sup>, Suhatno<sup>4)</sup>  
Pusat Teknologi Bahan Bakar Nuklir  
Kawasan PUSPIPTEK, Serpong, Tangerang

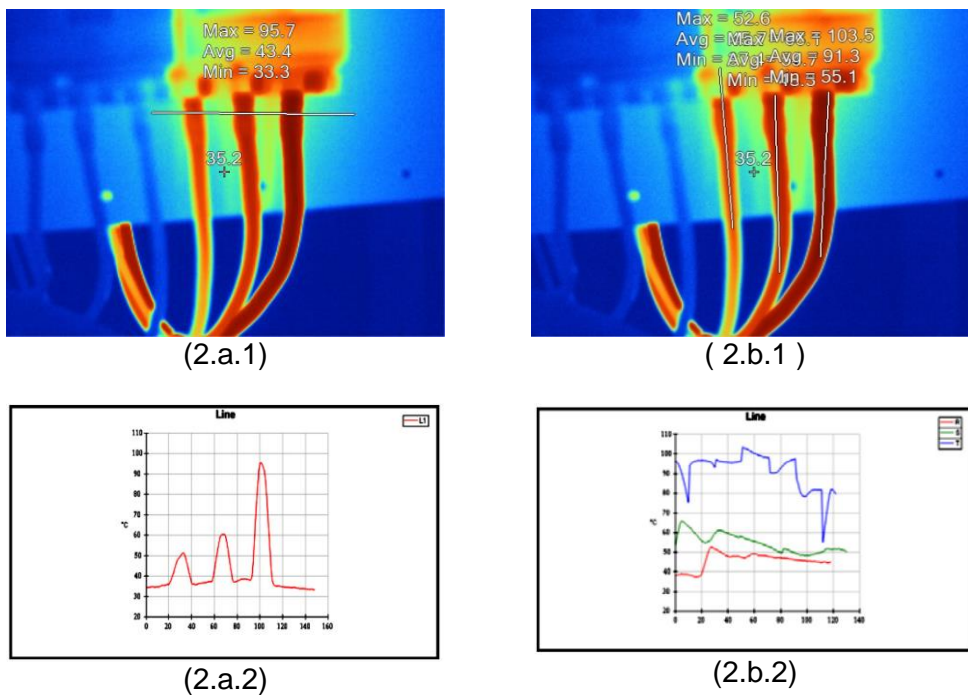
Gambar 2. Hasil Pemeriksaan sebelum perbaikan pada MCCB kabel pompa sekunder-8

Dari data Tabel 1 didapatkan hasil pemeriksaan ditemukan pada kabel MCCB pompa skunder-8 dan Kontaktor CDT.5, untuk MCCB pompa skunder-8 pada kabel fasa fasa R=37,1 – 52,6 °C, kabel fasa S=48,3 - 66,1 °C dan kabel fasa T= 55,1 – 103,5 °C, pada kabel fasa T terlihat suhunya cukup tinggi yaitu 55,1 - 103 °C, mengacu pada SNI 0225:2011 / PUIL – 2011 temperatur yang berisolasi PVC adalah 70 °C [4], sehingga kabel fasa T perlu dilakukan tindakan perbaikan seperti pada Gambar 2.

Pada Gambar 2.a.1. dan 2.b.1 hasil citra pemeriksaan MCCB kabel pompa sekunder 8 sebelum dilakukan penggantian, memperlihatkan perbedaan warna kontras yang jelas. Gambar grafik 2.a.2 sebaran dari gambar 2.a.1, pada grafik puncak panas pada bagian kanan dengan temperatur tertinggi 95,7 °C dan terendah 33,3 °C, sementara rata-rata 43,3 °C, Gambar grafik 2.b.2 sebaran panas masing-masing kabel pada gambar 2.b.1. yaitu kabel fasa R=37,1 – 52,6 °C, kabel fasa S=48,3 - 66,1 °C dan kabel fasa T= 55,1 – 103,5 °C, sehingga perlu dilakukan tindakan perbaikan pada MCCB kabel pompa skunder kabel fasa T, selanjutnya dilakukan pemotongan karena pada ujung skun terjadi pelapukan seperti pada Gambar 3.b.1.

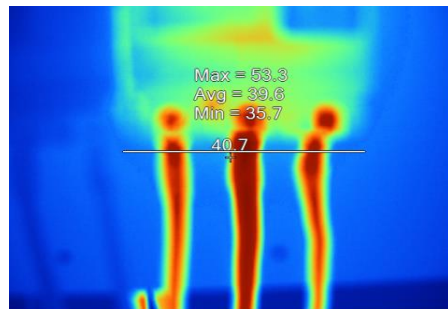
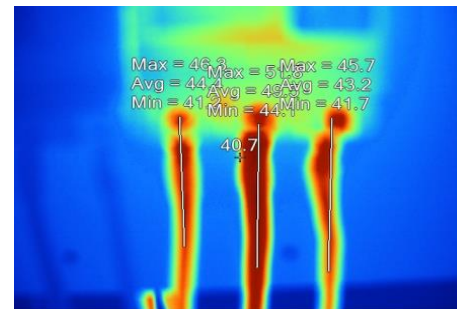
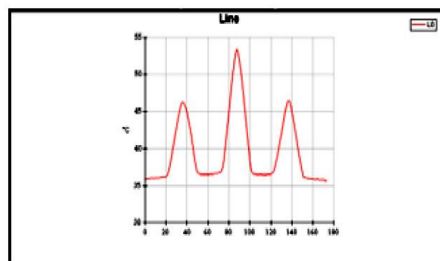
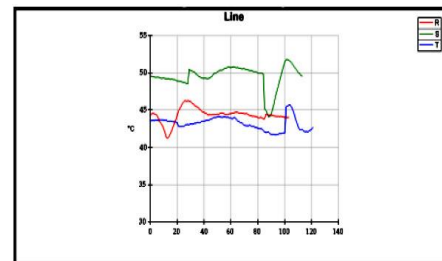
Gambar 4. Hasil Pemeriksaan setelah perbaikan pada MCCB pompa skunder-8

Setelah dilakukan perbaikan pada kabel fasa T dilakukan pengukuran kembali seperti pada Gambar 4. didapatkan temperatur pada kabel fasa T = 41,7 - 45,7 °C masuk batas normal.

Gambar 4.a.1. dan 4.b.1 hasil citra pemeriksaan MCCB kabel pompa sekunder-8 setelah dilakukan penggantian pada kabel fasa T memperlihatkan perbedaan warna kontras yang jelas. Gambar grafik 4.a.2 sebaran panas pada gambar 4.a.1. temperatur tertinggi 53,3 °C pada puncak yang tengah. Gambar grafik 4.b.2 sebaran panas masing-masing kabel pada gambar 4.b.1. yaitu kabel fasa R=41,2 – 46,3 °C, kabel fasa S=44,3 - 51,8 °C dan kabel fasa T= 41,7 – 45,7 °C, Sedangkan untuk kontaktor CDT.5 temperatur yang terdeteksi yaitu 27,4 – 88,1 °C seperti pada Gambar 5, sehingga harus dilakukan perbaikan pada kontaktor/*overload* sesuai hasil pemeriksaan.

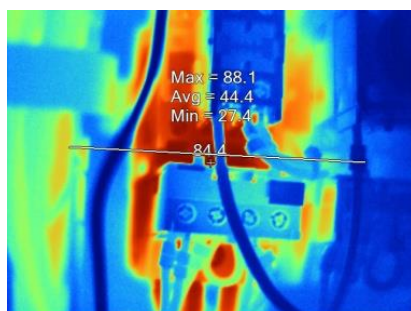
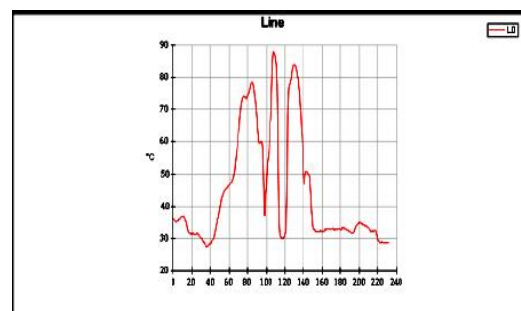
Gambar 5.a.1. hasil citra pemeriksaan kontaktor/*overload* sebelum dilakukan penggantian dengan sebaran panas tertinggi 88,1 °C dan terendah 27,4 °C dan Gambar grafik 5.a.2 sebaran panas pada permukaan kontaktor/*overload*. Gambar 5.b.1. hasil citra pemeriksaan kontaktor/*overload* setelah dilakukan penggantian dengan sebaran panas tertinggi 40,5 °C dan terendah 23,6 °C dan Gambar grafik 5.a.2 sebaran panas setelah dilakukan penggantian kontaktor/*overload*.

Perbaikan dilakukan dengan melakukan penggantian kontaktor LC1D12MT, LC1D25E dan *over load* LRD 21, seperti pada Gambar 6.

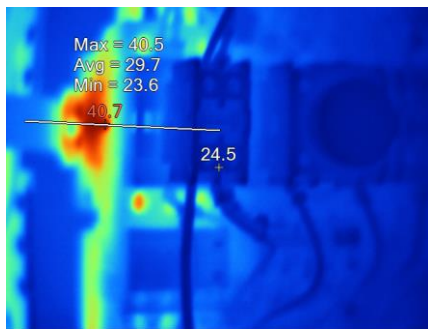
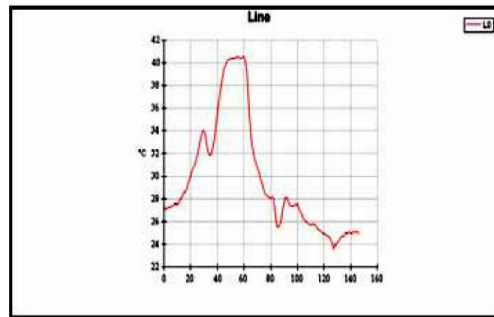
Dari hasil pemeriksaan setelah dilakukan perbaikan kontaktor CDT.5 didapatkan temperatur pada kontaktor = 23,6 - 40,5 °C masuk batas normal.
