## EVALUASI PENUAAN PERALATAN SARANA DUKUNG FASILITAS INSTALASI ELEMEN BAKAR EKSPERIMENTAL

Ahmad Paid, Eko Yuli R., Kusyanto

Pusat Teknologi Bahan Bakar Nuklir - BATAN  
Kawasan PUSPIPTEK, Serpong – Tangerang Selatan  
Email : [a\\_paid@batan.go.id](mailto:a_paid@batan.go.id)

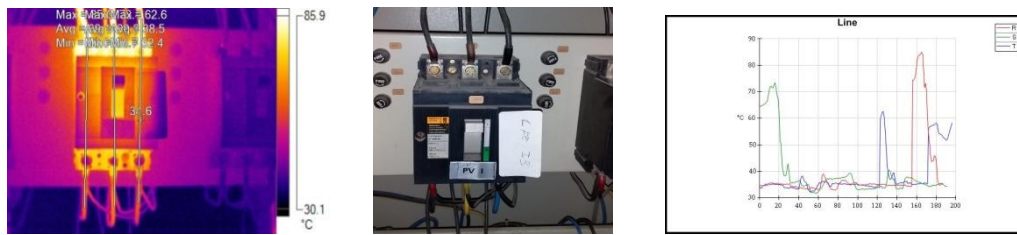
#### 1. Panel PVI-CFE.1B / CR-29 (Gd.65)

- Pada Panel PVI-CFE.1B yang berlokasi di CR-29 Gedung 65 untuk MCB, CFE-1B untuk peralatan ventilasi area *Basement* mengalami *over heat* terutama untuk fasa R dengan temperatur terukur 85,0 °C seperti pada gambar 3. Sehingga perlu dilakukan tindakan perbaikan, seperti pada gambar dibawah ini:

Gambar 3. Pemeriksaan MCB CFE.1B untuk area *Basement* sebelum perbaikan

Name	Avg	Min	Max	Emissivity	St. Dev.
R	39.1°C	33.0°C	85.0°C	0.95	12.19
S	39.3°C	31.7°C	73.4°C	0.95	10.47
T	38.5°C	32.4°C	62.6°C	0.95	7.94

Dari hasil pemeriksaan MCB masih layak digunakan tetapi terdapat kelonggaran pada baut pengikat fasa dan dilakukan tindakan dengan mengencangkan baut pengikat masing-masing fasa, hasil dari tindakan tersebut temperatur yang terukur maks. 37,7 °C, seperti pada gambar 4, adapun data hasil perbaikan dapat dilihat di bawah ini :

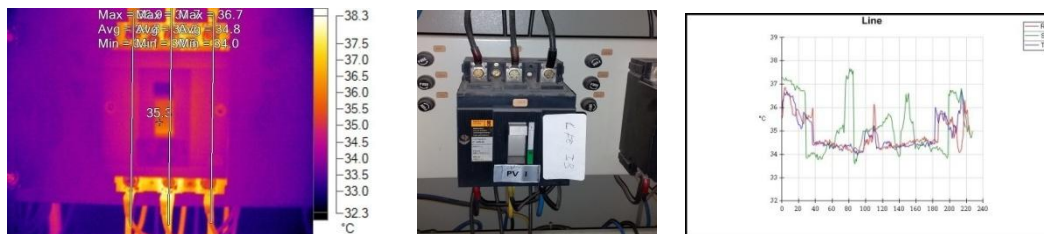
Gambar 4. Pemeriksaan MCB CFE.1B untuk area *Basement* setelah perbaikan

Name	Avg	Min	Max	Emissivity	St. Dev.
R	34.8°C	34.1°C	36.9°C	0.95	0.67
S	35.2°C	33.6°C	37.7°C	0.95	1.14
T	34.8°C	34.0°C	36.7°C	0.95	0.71

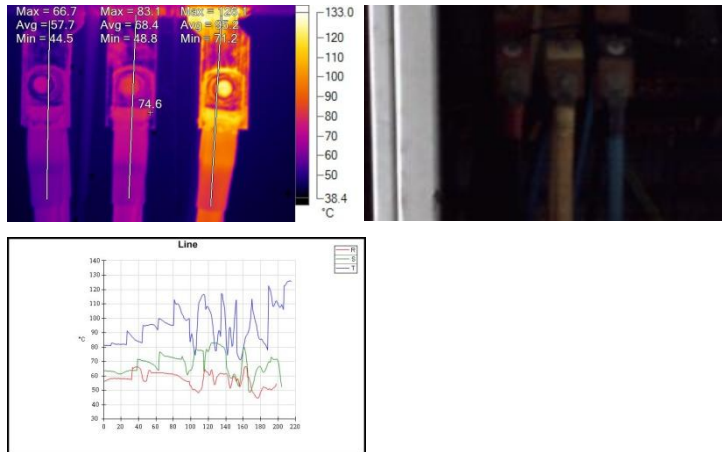
## 2. MCCB power utama supply untuk Chiller 2B

- Terjadinya *over heat* pada MCCB power utama supply untuk Chiller 2B yaitu pada Panel – CP.2 / Lokasi Ruang Pompa (Gd.64). Dari pemeriksaan/pendeteksian instalasi listrik menggunakan kamera Thermografi Inframerah (*Thermal Scanning*) hasil *scanning* pada MCCB power utama supply untuk Chiller 2B, telah terindikasi adanya titik panas / *hot-spot* sehingga terjadi *over heat* mencapai temperatur

maks. 126,1 °C, sehingga perlu dilakukan perbaikan pada MCCB, seperti pada gambar 5 dibawah ini :

Gambar 5. Pemeriksaan MCCB – Chiller 2B sebelum perbaikan

Name	Avg	Min	Max	Emissivity	St. Dev.
R	57.7°C	44.5°C	66.7°C	0.95	5.10
S	68.4°C	48.8°C	83.1°C	0.95	7.66
T	95.2°C	71.2°C	126.1°C	0.95	13.35

Untuk menanggulangi *over heat* pada MCCB power utama supply untuk Chiller 2B, dilakukan perawatan meliputi pembersihan sambungan dan perbaikan dengan melakukan penggantian MCCB serta penggantian kabel, dari hasil temperatur yang terukur maks. 61,3 °C dari sebelumnya 126,1 °C seperti pada gambar 6, adapun data hasil perbaikan dapat dilihat di bawah ini :

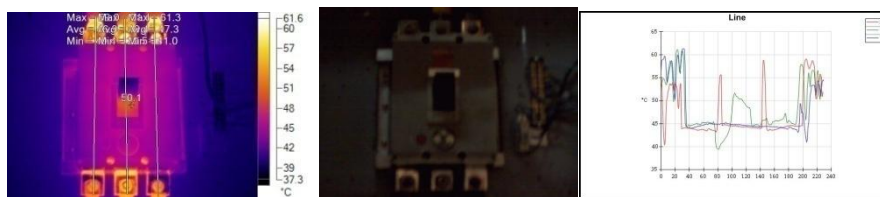
Gambar 6. Pemeriksaan MCCB – Chiller 2B setelah perbaikan

Name	Avg	Min	Max	Emissivity	St. Dev.
R	46.9°C	40.4°C	59.0°C	0.95	4.86
S	48.4°C	39.5°C	61.1°C	0.95	5.25
T	47.3°C	41.0°C	61.3°C	0.95	5.13

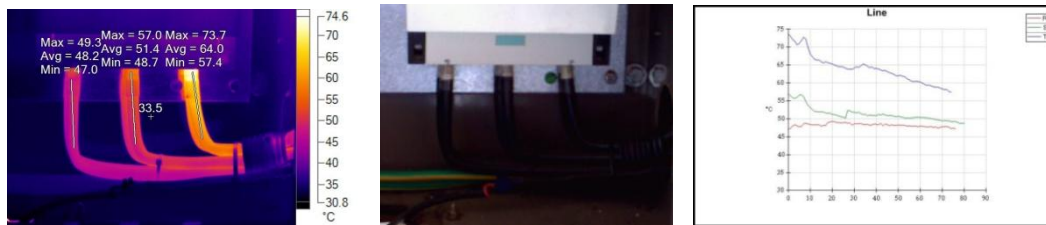
Kabel Power Chiller 2B-sys-1 / Ruang Panel Chiller (Gd.64)

Hasil pemeriksaan pada Panel power Chiller 2B system-1 temperatur yang terditeksi maks.73,7 °C seperti pada gambar 7, dan pemeriksaa pada kabel sudah terindikasi penuaan dapat dilihat pada gambar 8, dan data hasil pemeriksaan seperti berikut:

Gambar 7. Pemeriksaan Panel power Chiller 2B system-1 sebelum perbaikan

Name	Avg	Min	Max	Emissivity	St. Dev.
R	48.2°C	47.0°C	49.3°C	0.95	0.49
S	51.4°C	48.7°C	57.0°C	0.95	1.98
T	64.0°C	57.4°C	73.7°C	0.95	4.04

Dalam melakukan evaluasi mengacu pada Persyaratan Umum Instalasi Listrik 2011 (PUIL 2011)<sup>[8]</sup>, dengan penggunaan kabel tembaga menggunakan isolasi selubung dengan batasan 70 °C yang dijadikan batasan sebagai bahan evaluasi untuk menghindari terjadinya kerusakan pada isolasi kabel seperti diperlihatkan pada Gambar 8 yang terjadi kerusakan isolasi kabel dan apabila terjadi fasa yang lainnya dapat menimbulkan terjadi hubungan singkat.

Sehingga dilakukan tindakan perbaikan dan penggantian kabel untuk kabel pada system-1 dan tindakan pembersihan pada MCCB power chiller 2 B, adapun hasil

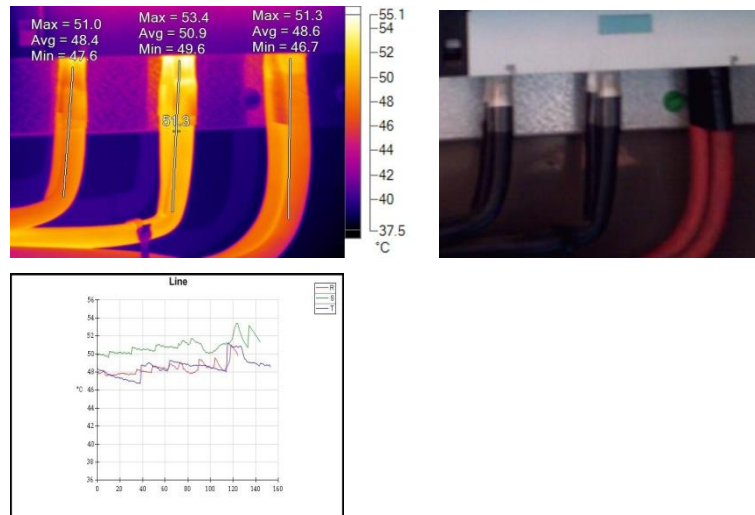
Gambar 9. Pemeriksaan Panel power Chiller 2B system-1 setelah perbaikan

Name	Avg	Min	Max	Emissivity	St. Dev.
R	48.4°C	47.6°C	51.0°C	0.95	0.70
S	50.9°C	49.6°C	53.4°C	0.95	0.81
T	48.6°C	46.7°C	51.3°C	0.95	0.98

perbaiki temperatur yang terukur untuk system-1 maks. 53,4, seperti pada gambar 9. Dan data hasil pengukuran sebagai berikut :

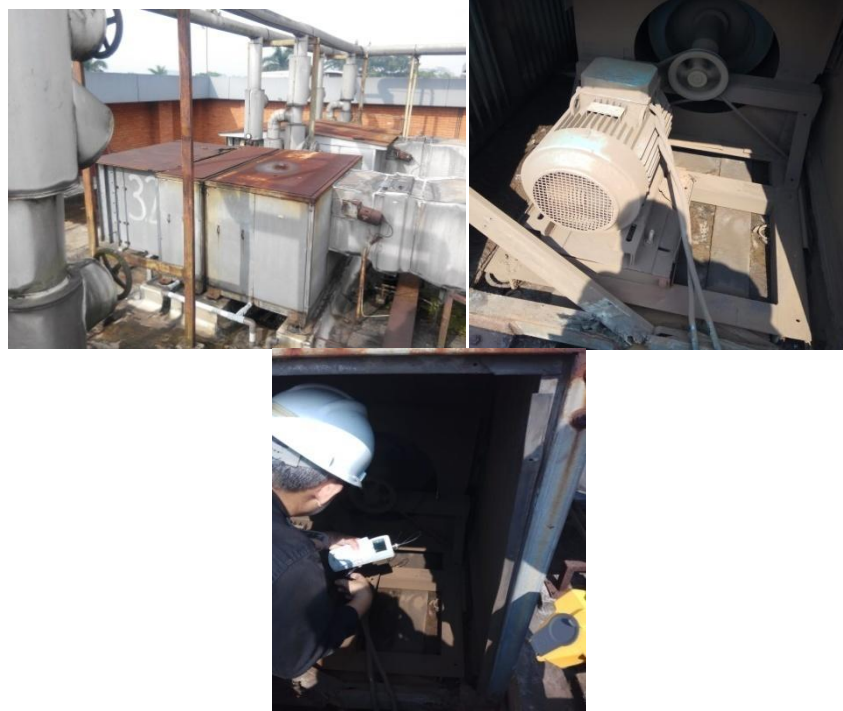
Dari data hasil pemeriksaan pada Tabel 2 dan dibandingkan dengan Tabel 3 terdapat peralatan yang masuk kategori *unacceptable* yaitu untuk CFE-4.2 *exhaust glove box area* FFL pada keausan *bearing blower*, sedangkan peralatan yang lain masuk kategori *unacceptable* adalah CDT-3.1 untuk supply Sistem VAC Berilium, CDT-4 / Supply Area Bengkel dan CFE-2.1 *exhaust glove box area* PCP sudah mengalami degradasi perlu dilakukan tindakan perbaikan dan penggantian. Kondisi yang terjadi adalah adanya *crash* atau cacat yang terjadi pada elemen-elemen rotasi dan ketidaksempurnaan bagian/fungsi dari mesin sehingga terjadi tak seimbang (*unbalance*) pada saat mesin beroperasi dan menimbulkan getaran/vibrasi. Dalam pemeriksaan secara visual dapat dilihat seperti pada gambar 11 dan 12, seperti berikut :

Gambar 11 : Peralatan supply CDT-3

Peralatan CDT-3 dan CDT-4 dapat dilihat secara visual sudah mengalami kerusakan akibat penuaan alat, sehingga peralatan CDT-3 perlu dilakukan tindakan perbaikan/penggantian peralatan untuk supply dan telah dilakukan penggantian alat, seperti pada gambar 13, sedangkan untuk CDT-4 telah dilakukan analisis kerusakan untuk dilakukan tindakan perbaikan sesuai dengan ketersediaan dana.

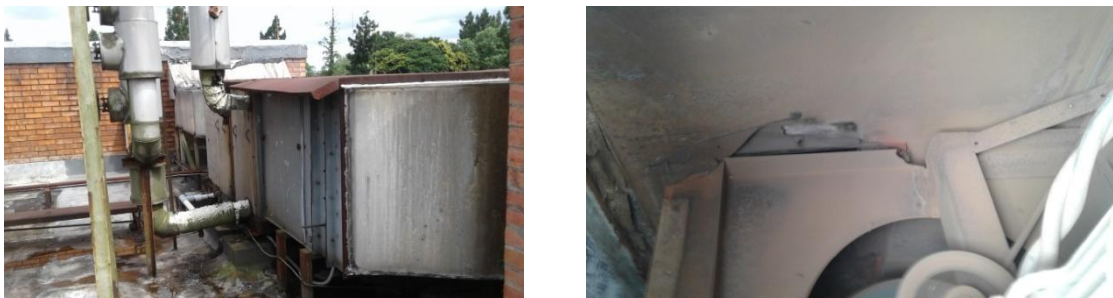
Gambar 12 : Peralatan supply CDT-4

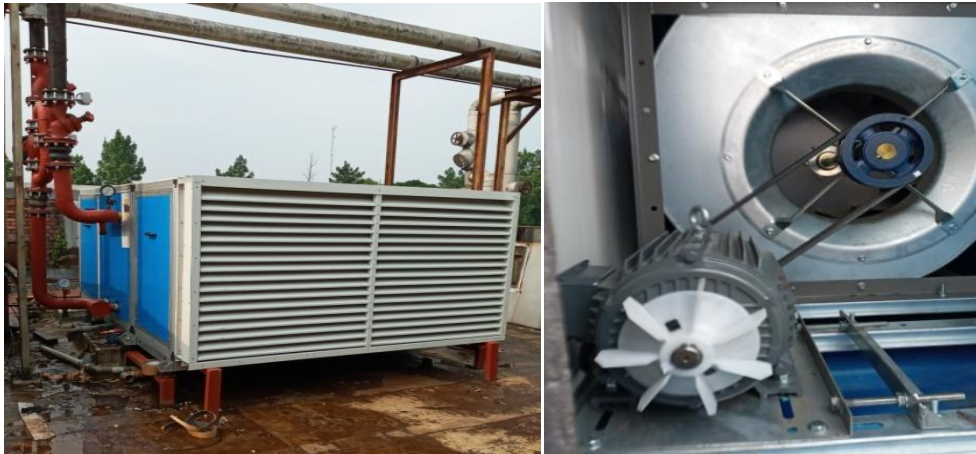
Gambar 13 : Penggantian dengan pemasangan peralatan supply CDT-3 yang baru
