EVALUASI PENUAAN PERALATAN SARANA DUKUNG FASILITAS INSTALASI ELEMEN BAKAR EKSPERIMENTAL

Ahmad Paid, Eko Yuli R., Kusyanto

Pusat Teknologi Bahan Bakar Nuklir - BATAN
Kawasan PUSPIPTEK, Serpong – Tangerang Selatan
Email : a_paid@batan.go.id

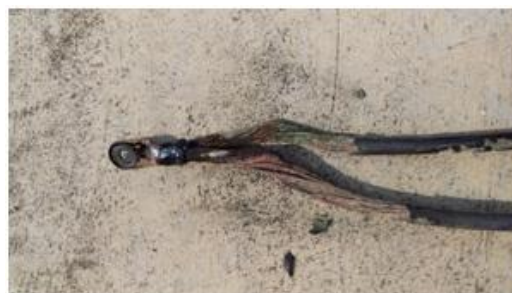
Hasil pemeriksaan pada Panel power Chiller 2B system-1 temperatur yang terditeksi maks.73,7 °C seperti pada gambar 7, dan pemeriksaa pada kabel sudah terindikasi penuaan dapat dilihat pada gambar 8, dan data hasil pemeriksaan seperti berikut:

Gambar 8 : Kabel pada power Chiller 2B yang teridikasi penuaan

Sehingga dilakukan tindakan perbaikan dan penggantian kabel untuk kabel pada system-1 dan tindakan pembersihan pada MCCB power chiller 2 B, adapun hasil
