**ANALISIS PENYIMPANGAN NILAI KONDISI AWAL FLUX NETRON
HASIL BACA KANAL DAYA NLW2 PADA SIK REAKTOR NUKLIR KARTINI**

¹Achmad Suntoro, ¹Ikhsan Shobari, ²Muhamad Subchan, ²Taxwim, ²Wagirin
1) Pusat Rekayasa Fasilitas Nuklir – BATAN
Gedung 71, Kawasan PUSPIITEK Serpong, Tangerang Selatan 15314
2) Pusat Sains dan Teknologi Akselerator – BATAN
Jln. Babarsari, Yogyakarta 6101
suntoro@batan.go.id ; ishobary@batan.go.id
msubchan@batan.go.id ; taxwim@batan.go.id ;

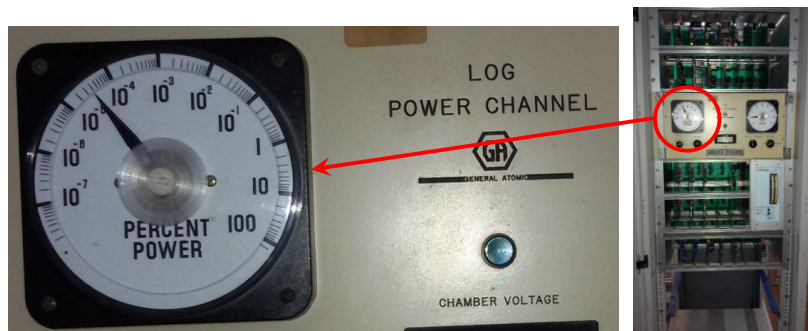
Gambar 3. Kondisi setelah START NLW2 menunjukkan angka diantara 10^{-5} dan 10^{-4} .

dalam hal ini adalah penunjukan persen daya reaktor pada perangkat NLW2 yang menunjukkan angka diantara 10^{-5} dan 10^{-4} , yang seharusnya diantara 10^{-7} dan 10^{-6} seperti yang ditunjukkan pada Gambar 3. Banyak kemungkinan lokasi SRRU bisa terjadi pada SIK yang bermasalah. Strategi pelacakan yang digunakan adalah melacak beberapa pola pendekatan dengan rute yang berbeda. Jika pelacakan suatu rute gagal dalam menentukan lokasi SRRU, maka dilakukan pelacakan pada rute lainnya hingga lokasi SRRU dapat ditemukan.

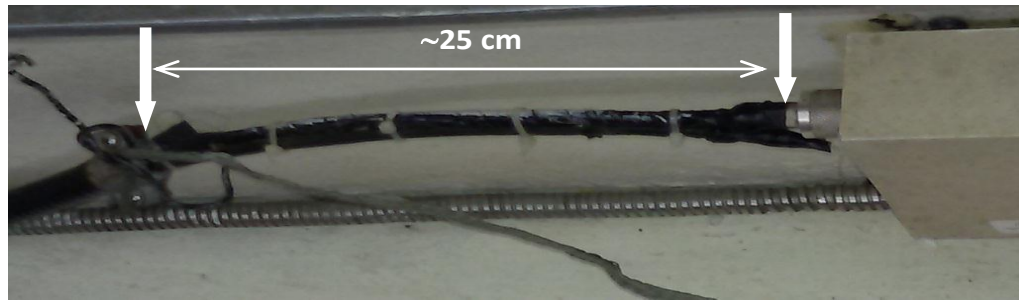
- **Pemeriksaan sambungan socket.** Kondisi instalasi terpasang pada daerah kabel disekitar titik A pada Gambar 6.b ditunjukkan pada Gambar 8.a. Ditemukan sekitar ~25 cm di ujung kabel dari titik A (*socket/connector*) hanya menggunakan *shielding* dalam, sedangkan *shielding* luarnya dikupas (tidak digunakan) seperti ditunjukkan pada Gambar 8.b. Dari dua kabel pembawa sinyal tersebut, hanya satu yang digunakan dan lainnya tidak digunakan.

Kejadian penyambungan kabel coaxial *shielding* ganda (imunitas tinggi) ke socket dengan mengupas *shielding* luarnya adalah tindakan yang menyalahi dari spesifikasi desain instalasi kabel yang seharusnya. Diduga hal ini karena untuk mempermudah proses instalasi, mengingat *shielding* luar tersebut keras sehingga menyulitkan dalam penyambungannya ke socket. Pemahaman (level-2) pada taxonomi Bloom^[15] tentang materi pekerjaan yang dihadapi, dalam hal ini kabel ber-*shielding* ganda, tidak lengkap dimiliki oleh teknisi pemasang kabel tersebut, sehingga berani membuat keputusan yang tidak dia pahami bahwa akan menurunkan keandalan instalasi tidak saat itu, tapi berselang waktu kedepan. Selain itu, kelemahan team kendali kualitas saat proyek pemasangan perangkat NLW2 tersebut berlangsung juga menjadi penyebab terjadinya kesalahan instalasi tersebut, karena seharusnya menolak cara pemasangan yang demikian tersebut.

Perbaikan sambungan kabel ke *socket* dilakukan dengan membuat seluruh kabel hingga ujung *socket* tertutup *shielding* luar kabel, sehingga desain *shielding* ganda yang diterapkan berlaku kembali seperti ditunjukkan pada Gambar 10.b dan c.

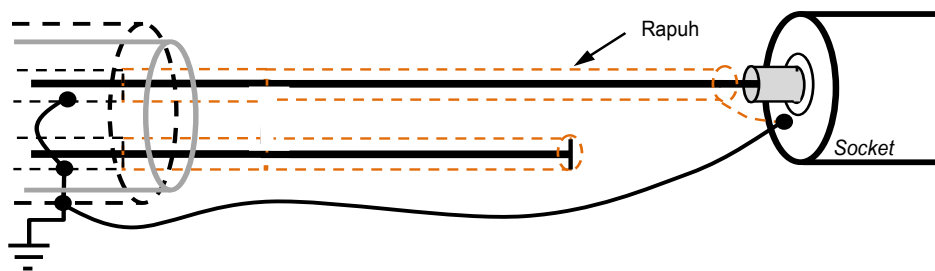
- Ditemukan bahwa *shielding* konduktor pembawa sinyal tanpa *shielding* luar tersebut telah rapuh, seperti ditunjukkan pada Gambar 9, sehingga kabel penghubung sepanjang ~25 cm tersebut menggunakan *shielding* dengan kondisi rapuh. Bentuk fisik (foto) *shielding* kabel yang mengalami degradasi tersebut tidak bisa ditunjukkan karena tidak terdokumentasi. Rapuhnya *shielding* tersebut akan berpotensi merubah kekencangan anyaman *shielding* sehingga memperbesar lobang celah *shielding* dan juga berpotensi menurunkan baik konduktifitas maupun permeabilitas bahan *shielding* sehingga nilai Efektifitas *Shielding* (ES) sepanjang ~25 cm tersebut menjadi turun dari nilai semula.

Gambar 9. Logam *shielding* yang rapuh.

- Kondisi *shielding* seperti pada Gambar 9 tersebut menyebabkan medan elektromagnetik luar (*noise background* dan lainnya) akan meng-induksi arus listrik masuk ke sistem pengukuran NLW2 sehingga menyebabkan penunjukan pada posisi lebih besar dari yang seharusnya yaitu diantara 10^{-5} dan 10^{-4} pada awal operasi. Nilai ini tidak stabil (ber-ubah²) tergantung kuat-lemahnya medan elektromagnetik disekitar *shielding* yang rapuh tersebut.

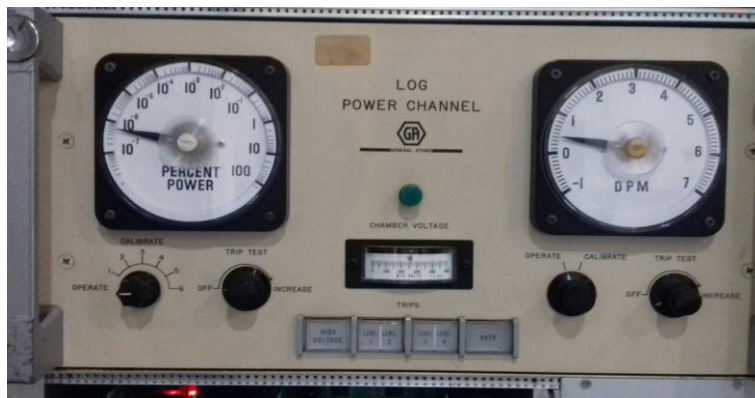
Dari perbaikan yang ditunjukkan pada Gambar 10, alat-ukur persen daya NLW2 pada kondisi awal (START) menunjukkan nilai diantara 10^{-6} dan 10^{-7} sesuai dengan SOP operasi Reaktor Kartini, ditunjukkan pada Gambar 11, posisi START siap operasi. Sistem rangkaian perangkat % kanal daya logaritmis NLW2 telah normal kembali.

Gambar 11. Alat-ukur persen daya dan periodenya pada posisi START setelah perbaikan, siap operasi.
