## ANALISIS METALOGRAFI PELAT ELEMEN BAKAR $U_3Si_2/Al$ PASCA IRADIASI DENSITAS $2,96 \text{ gU/cm}^3$

Pusat Teknologi Bahan Bakar Nuklir – BATAN

**ANALISIS METALOGRAFI PELAT ELEMEN BAKAR  $U_3Si_2/Al$  DENSITAS  $2,96 \text{ gU/cm}^3$  PASCA IRADIASI.** Telah dilakukan analisis metalografi pelat elemen bakar (PEB)  $U_3Si_2/Al$  pasca iradiasi di dalam *hotcell*. Tujuan analisis metalografi untuk mengetahui perubahan mikrostruktur PEB  $U_3Si_2/Al$  dan ketebalan kelongsong AlMg2 setelah mengalami iradiasi didalam reaktor hingga *burnup* 56%. PEB  $U_3Si_2/Al$  pasca iradiasi dipotong pada posisi *top*, *middle* dan *bottom* dengan ukuran masing-masing sekitar  $5 \times 5 \times 1,37$  mm. Preparasi metalografi dimulai dari pemotongan PEB menggunakan *cutting machine* dengan *low speed*, *mounting*, *grinding* dan *polishing* didalam *hotcell* 104-105. Proses *mounting* dilakukan menggunakan resin dengan waktu >10 jam, proses *grinding* menggunakan kertas ampas hingga ukuran grit 2400 dan proses *polishing* dilakukan menggunakan pasta intan dari ukuran 3 sampai 1 mikron dengan kecepatan putar 150 rpm selama 5 menit. Pengamatan mikrostruktur menggunakan mikroskop optik di *hotce

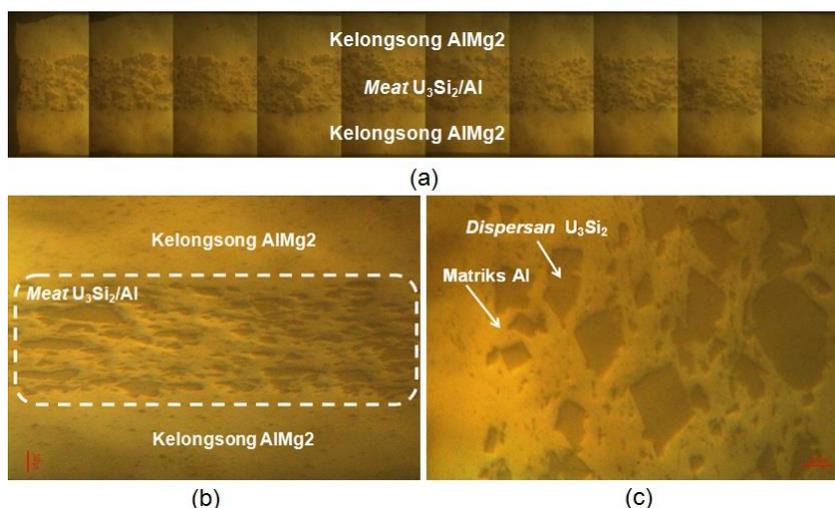
Hasil pengamatan mikrostruktur PEB  $U_3Si_2/Al$  pasca iradiasi dari potongan bagian *top*, secara utuh ditunjukkan pada Gambar 2.(a). PEB  $U_3Si_2/Al$  terdiri dari

bagian kelongsong AlMg2 dan *meat*  $U_3Si_2/Al$  yang terdistribusi secara merata ditengah di sepanjang PEB. Pada bagian tepi terlihat adanya deformasi akibat pemotongan. Ketebalan kelongsong AlMg2 relatif merata dan dispersan  $U_3Si_2$  tidak berdifusi kedalam kelongsong AlMg2. Hasil tersebut diperjelas dengan analisis mikrostruktur potongan PEB  $U_3Si_2/Al$  bagian *top* dengan perbesaran 100 kali seperti yang terlihat pada Gambar 2.(b), yang menunjukkan adanya perbedaan antara kelongsong AlMg2 dengan *meat*  $U_3Si_2/Al$ .

Sementara itu, analisis mikrostruktur *meat*  $U_3Si_2/Al$  dengan perbesaran 200 kali terlihat perbedaan yang nyata antara dispersan  $U_3Si_2$  dan matriks Al. Partikel  $U_3Si_2$  terdispersi secara merata dalam matriks Al seperti yang ditunjukkan pada Gambar 2.(c). Bagian yang berwarna agak gelap adalah dispersan  $U_3Si_2$  sedangkan yang terang adalah matriks Al. Ukuran dispersan tidak homogen dan bentuk tidak beraturan. Proses pembuatan dispersan  $U_3Si_2$  dengan cara *mechanical milling* menghasilkan bentuk dan ukuran yang khas seperti tersebut diatas yaitu bentuk tidak beraturan dan menyudut serta ukuran juga relatif kurang homogen. Pada sekeliling dispersan  $U_3Si_2$  tidak terlihat adanya reaksi antar muka dispersan  $U_3Si_2$  dengan matriks Al. Selain itu juga tidak terlihat adanya porositas atau gas *bubble* akibat iradiasi. Hal ini diduga karena resolusi mikroskop optik yang rendah atau juga karena gas *bubble* tidak terbentuk selama proses iradiasi. Mikroskop optik memiliki daya resolusi terbatas dibandingkan dengan mikroskop elektron, sehingga gas *bubble* dengan ukuran yang sangat halus tidak terlihat jelas apabila diamati dengan mikroskop optik.

Gambar 2. (a). Mikrostruktur PEB U<sub>3</sub>Si<sub>2</sub>/Al potongan bagian *top* perbesaran 50 kali  
(b). Mikrostruktur potongan PEB U<sub>3</sub>Si<sub>2</sub>/Al bagian *top* perbesaran 100 kali  
(c). Mikrostruktur U<sub>3</sub>Si<sub>2</sub> dan matriks Al potongan bagian *top* perbesaran 250 kali

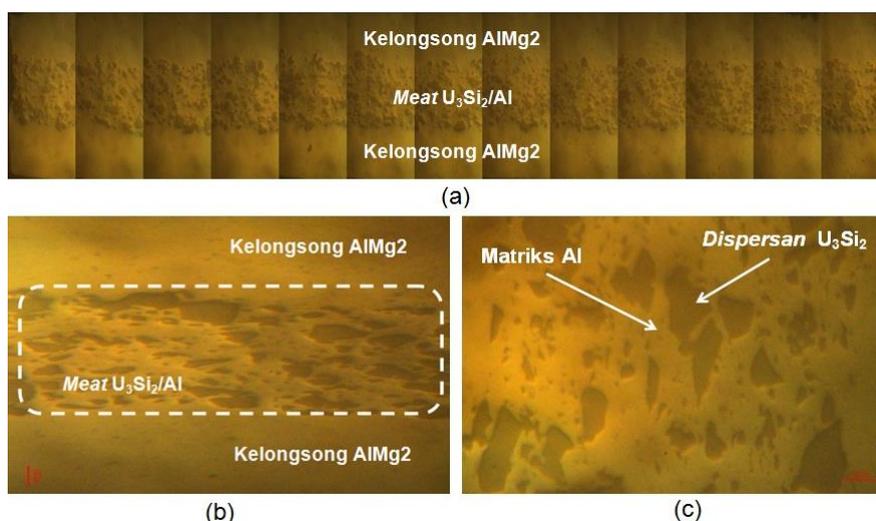
Hasil pengamatan mikrostruktur PEB U<sub>3</sub>Si<sub>2</sub>/Al pasca iradiasi potongan bagian *middle* secara utuh ditunjukkan pada Gambar 3.(a). Sama halnya dengan mikrostruktur PEB U<sub>3</sub>Si<sub>2</sub>/Al potongan bagian *top*, pada potongan bagian *middle* diperoleh mikrostruktur PEB U<sub>3</sub>Si<sub>2</sub>/Al terdiri dari bagian kelongsong AlMg2 dan *meat* U<sub>3</sub>Si<sub>2</sub>/Al yang terdistribusi merata disepanjang pelat bahan bakar seperti yang ditunjukkan pada Gambar 3.(b), sedangkan dari Gambar 3.(c) terlihat jelas mikrostruktur partikel U<sub>3</sub>Si<sub>2</sub> terdispersi secara merata dengan matriks Al.

Gambar 3.(b) memperlihatkan adanya dispersan U<sub>3</sub>Si<sub>2</sub> yang membentuk *cluster* yang mengakibatkan distribusi panas kurang homogen. Pada proses pembuatan inti elemen bakar, partikel U<sub>3</sub>Si<sub>2</sub> dicampur dan diaduk secara merata dan dikompaksi. Pada proses pencampuran tersebut diharapkan partikel U<sub>3</sub>Si<sub>2</sub> tercampur secara merata sehingga partikel U<sub>3</sub>Si<sub>2</sub> dikelilingi oleh matriks Al. Matriks Al dalam hal ini selain berfungsi sebagai pengungku juga sebagai penghantar panas.

Gambar 3. (a). Mikrostruktur PEB U<sub>3</sub>Si<sub>2</sub>/Al potongan bagian *middle* perbesaran 50 kali  
(b). Mikrostruktur potongan PEB U<sub>3</sub>Si<sub>2</sub>/Al bagian *middle* perbesaran 100 kali  
(c). Mikrostruktur U<sub>3</sub>Si<sub>2</sub> dan matriks Al potongan bagian *middle* perbesaran 250 kali

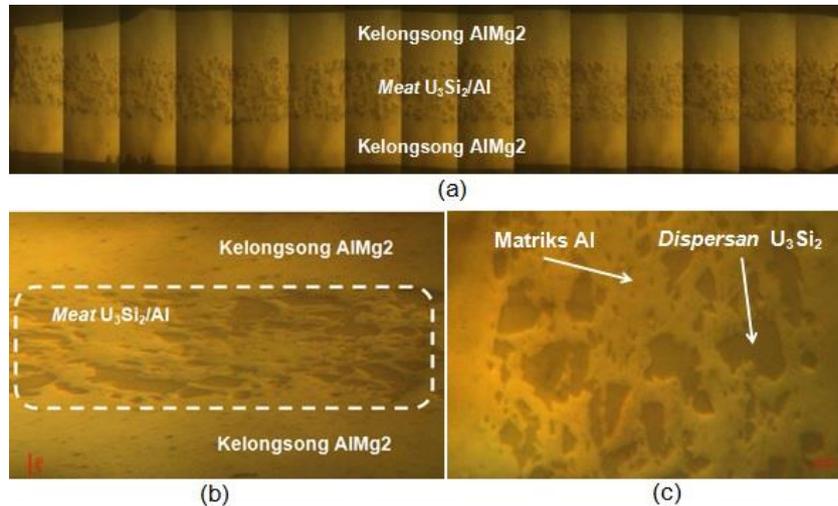
Hasil pengamatan mikrostruktur PEB  $U_3Si_2/Al$  pasca iradiasi potongan bagian *bottom* secara utuh ditunjukkan pada Gambar 4. Pada bagian tepi sebelah kiri, memiliki ukuran tidak rata dikarenakan

deformasi akibat pemotongan. Pemotongan pada sampel PEB dilakukan dengan teknik *shear cutting* sehingga menghasilkan deformasi pada sampel terutama pada bagian tepi

Gambar 4. (a). Mikrostruktur PEB  $U_3Si_2/Al$  potongan bagian *bottom* perbesaran 50 kali  
(b). Mikrostruktur potongan PEB  $U_3Si_2/Al$  bagian *bottom* perbesaran 100 kali  
(c). Mikrostruktur  $U_3Si_2$  dan matriks Al potongan bagian *bottom* perbesaran 250 kali

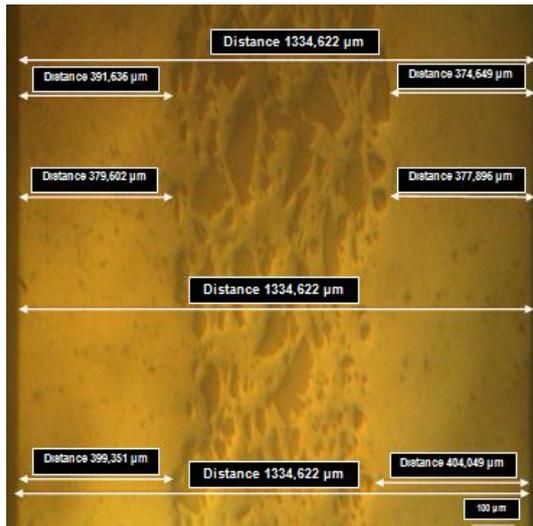
Gambar 9. Ketebalan Kelongsong AIMg2 bagian *top*.

Gambar 9, 10 dan 11 menunjukkan keseluruhan penampang lintang sampel PEB  $U_3Si_2/Al$  yang terdiri dari kelongsong AIMg2 dan *meat*  $U_3Si_2/Al$ . Batas antara kelongsong AIMg2 dengan *meat*  $U_3Si_2/Al$  masih relatif merata. Hasil pengukuran ketebalan kelongsong AIMg2 pada posisi *top*, *middle* dan *bottom* dituangkan pada Tabel 1.

Ketebalan kelongsong rata-rata pada posisi *top* diperoleh sebesar 0,375 mm dengan ketebalan maksimum sebesar 0,399 dan ketebalan minimum sebesar 0,368 mm. Pada posisi *middle* mempunyai ketebalan kelongsong AIMg2 rata-rata 0,385 mm dengan ketebalan minimum sebesar 0,374 mm dan ketebalan maksimum sebesar 0,404 mm. Sementara itu, kelongsong AIMg2 pada posisi *bottom* mempunyai ketebalan rata-rata sebesar 0,366 mm

dengan ketebalan minimum sebesar 0,322 mm. Persyaratan fabrikasi untuk ketebalan kelongsong bahan bakar harus terpenuhi minimum  $>0,25$  mm. Tabel 1 menunjukkan bahwa ketebalan kelongsong AlMg2 masih memenuhi persyaratan yaitu lebih besar dari 0,25 mm. Hal ini menunjukkan bahwa pengaruh proses iradiasi di dalam reaktor tidak memberikan perubahan ketebalan kelongsong AlMg2 secara signifikan.
