ANALISIS METALOGRAFI PELAT ELEMEN BAKAR U_3Si_2/Al PASCA IRADIASI DENSITAS $2,96 \text{ gU/cm}^3$

Maman Kartaman Ajiriyanto, Aslina Br.Ginting, Junaedi

Pusat Teknologi Bahan Bakar Nuklir – BATAN

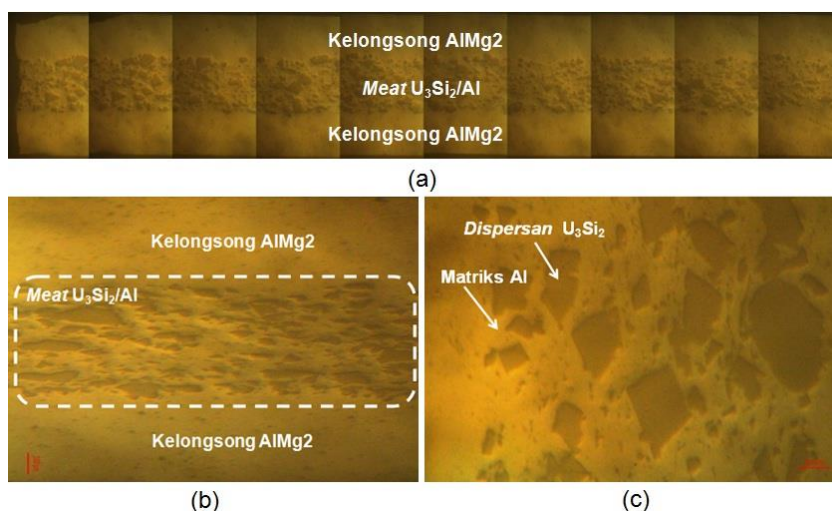
Hasil pengamatan mikrostruktur PEB U_3Si_2/Al pasca iradiasi dari potongan bagian *top*, secara utuh ditunjukkan pada Gambar 2.(a). PEB U_3Si_2/Al terdiri dari

bagian kelongsong AlMg2 dan *meat* U_3Si_2/Al yang terdistribusi secara merata ditengah di sepanjang PEB. Pada bagian tepi terlihat adanya deformasi akibat pemotongan. Ketebalan kelongsong AlMg2 relatif merata dan dispersan U_3Si_2 tidak berdifusi kedalam kelongsong AlMg2. Hasil tersebut diperjelas dengan analisis mikrostruktur potongan PEB U_3Si_2/Al bagian *top* dengan perbesaran 100 kali seperti yang terlihat pada Gambar 2.(b), yang menunjukkan adanya perbedaan antara kelongsong AlMg2 dengan *meat* U_3Si_2/Al .

Sementara itu, analisis mikrostruktur *meat* U_3Si_2/Al dengan perbesaran 200 kali terlihat perbedaan yang nyata antara dispersan U_3Si_2 dan matriks Al. Partikel U_3Si_2 terdispersi secara merata dalam matriks Al seperti yang ditunjukkan pada Gambar 2.(c). Bagian yang berwarna agak gelap adalah dispersan U_3Si_2 sedangkan yang terang adalah matriks Al. Ukuran dispersan tidak homogen dan bentuk tidak beraturan. Proses pembuatan dispersan U_3Si_2 dengan cara *mechanical milling* menghasilkan bentuk dan ukuran yang khas seperti tersebut diatas yaitu bentuk tidak beraturan dan menyudut serta ukuran juga relatif kurang homogen. Pada sekeliling dispersan U_3Si_2 tidak terlihat adanya reaksi antar muka dispersan U_3Si_2 dengan matriks Al. Selain itu juga tidak terlihat adanya porositas atau gas *bubble* akibat iradiasi. Hal ini diduga karena resolusi mikroskop optik yang rendah atau juga karena gas *bubble* tidak terbentuk selama proses iradiasi. Mikroskop optik memiliki daya resolusi terbatas dibandingkan dengan mikroskop elektron, sehingga gas *bubble* dengan ukuran yang sangat halus tidak terlihat jelas apabila diamati dengan mikroskop optik.

Gambar 2. (a). Mikrostruktur PEB U₃Si₂/Al potongan bagian *top* perbesaran 50 kali
(b). Mikrostruktur potongan PEB U₃Si₂/Al bagian *top* perbesaran 100 kali
(c). Mikrostruktur U₃Si₂ dan matriks Al potongan bagian *top* perbesaran 250 kali

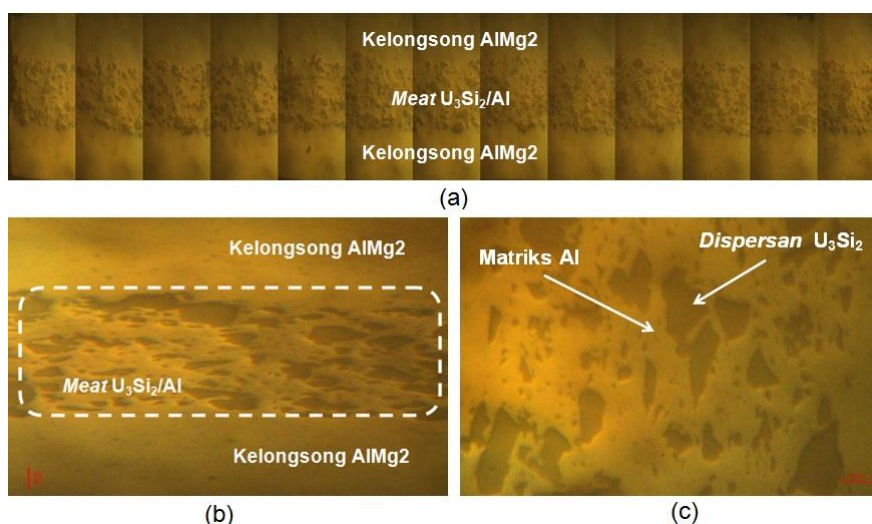
Hasil pengamatan mikrostruktur PEB U₃Si₂/Al pasca iradiasi potongan bagian *middle* secara utuh ditunjukkan pada Gambar 3.(a). Sama halnya dengan mikrostruktur PEB U₃Si₂/Al potongan bagian *top*, pada potongan bagian *middle* diperoleh mikrostruktur PEB U₃Si₂/Al terdiri dari bagian kelongsong AlMg2 dan *meat* U₃Si₂/Al yang terdistribusi merata disepanjang pelat bahan bakar seperti yang ditunjukkan pada Gambar 3.(b), sedangkan dari Gambar 3.(c) terlihat jelas mikrostruktur partikel U₃Si₂ terdispersi secara merata dengan matriks Al.

Gambar 3.(b) memperlihatkan adanya dispersan U₃Si₂ yang membentuk *cluster* yang mengakibatkan distribusi panas kurang homogen. Pada proses pembuatan inti elemen bakar, partikel U₃Si₂ dicampur dan diaduk secara merata dan dikompaksi. Pada proses pencampuran tersebut diharapkan partikel U₃Si₂ tercampur secara merata sehingga partikel U₃Si₂ dikelilingi oleh matriks Al. Matriks Al dalam hal ini selain berfungsi sebagai pengungku juga sebagai penghantar panas.

Gambar 3. (a). Mikrostruktur PEB U₃Si₂/Al potongan bagian *middle* perbesaran 50 kali
(b). Mikrostruktur potongan PEB U₃Si₂/Al bagian *middle* perbesaran 100 kali
(c). Mikrostruktur U₃Si₂ dan matriks Al potongan bagian *middle* perbesaran 250 kali

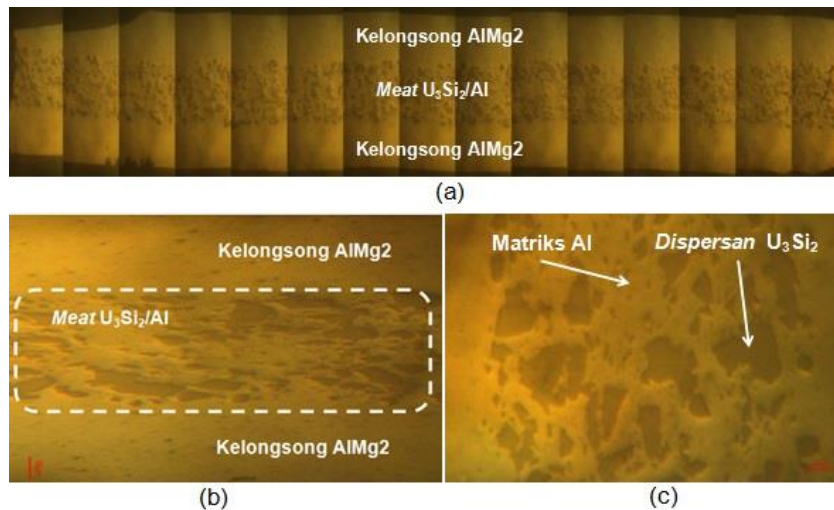
Hasil pengamatan mikrostruktur PEB U_3Si_2/Al pasca iradiasi potongan bagian *bottom* secara utuh ditunjukkan pada Gambar 4. Pada bagian tepi sebelah kiri, memiliki ukuran tidak rata dikarenakan

deformasi akibat pemotongan. Pemotongan pada sampel PEB dilakukan dengan teknik *shear cutting* sehingga menghasilkan deformasi pada sampel terutama pada bagian tepi

Gambar 4. (a). Mikrostruktur PEB U_3Si_2/Al potongan bagian *bottom* perbesaran 50 kali
(b). Mikrostruktur potongan PEB U_3Si_2/Al bagian *bottom* perbesaran 100 kali
(c). Mikrostruktur U_3Si_2 dan matriks Al potongan bagian *bottom* perbesaran 250 kali

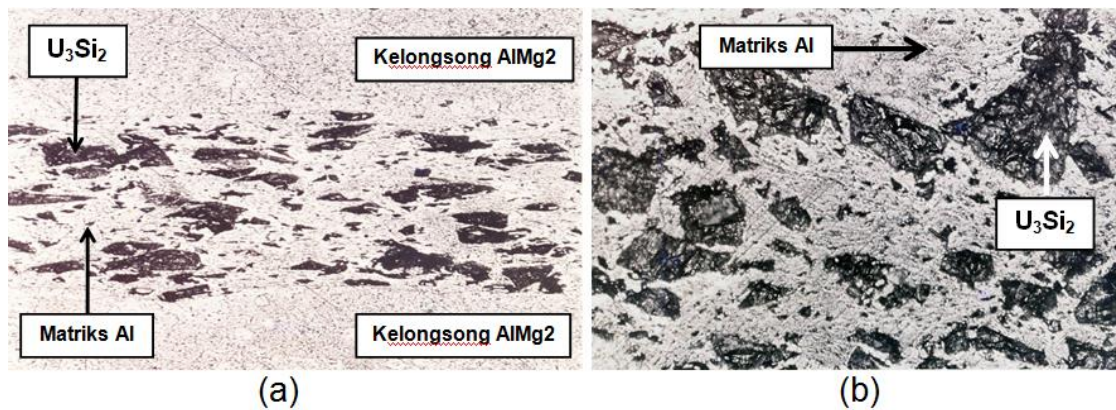
Apabila dibandingkan antara mikrostruktur PEB U_3Si_2/Al pra iradiasi pada Gambar 5.(a) dengan mikrostruktur PEB U_3Si_2/Al pasca iradiasi pada Gambar 2.(a), 3.(a) dan 4.(a) diperoleh hasil yang sama yaitu morfologi dispersan U_3Si_2 tidak banyak perubahan. Demikian pula dengan mikrostruktur *meat* U_3Si_2/Al pra iradiasi yang ditunjukkan pada Gambar 5.(b) dan Gambar 6 dengan mikrostruktur *meat* U_3Si_2/Al pasca iradiasi diperoleh bahwa kedua PEB U_3Si_2/Al pra iradiasi maupun pasca iradiasi mempunyai mikrostruktur yang hampir sama seperti yang terlihat pada Gambar 2.(b), 3.(b) dan 4.(b).

Gambar 5. (a). Mikrostruktur PEB U_3Si_2/Al pra iradiasi dengan mikroskop optik
(b). Mikrostruktur *meat* U_3Si_2/Al pra iradiasi dengan mikroskop optik

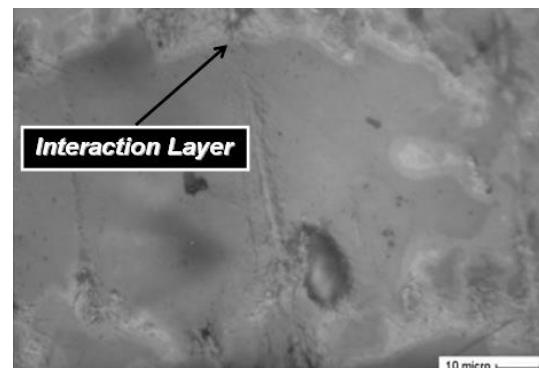
yang menunjukkan adanya *interaction layer* dengan ketebalan sekitar 1,5 μm dan pembentukan *small gas bubble* dengan dimensi 0,1–0,3 μm seperti pada Gambar 7 dan 8. Ketebalan *interaction layer* diamati dengan mikroskop optik sedangkan gas *bubble* diamati dengan SEM.

Gambar 7. *Interaction layer* pada tampilan mikrostruktur U_3Si_2/Al

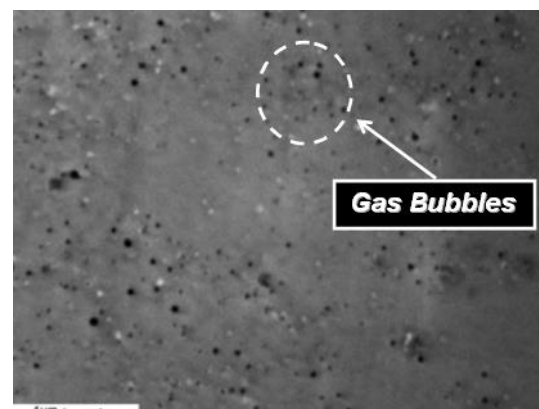
Gambar 8. *Gas bubbles* pada tampilan mikrostruktur U_3Si_2/Al

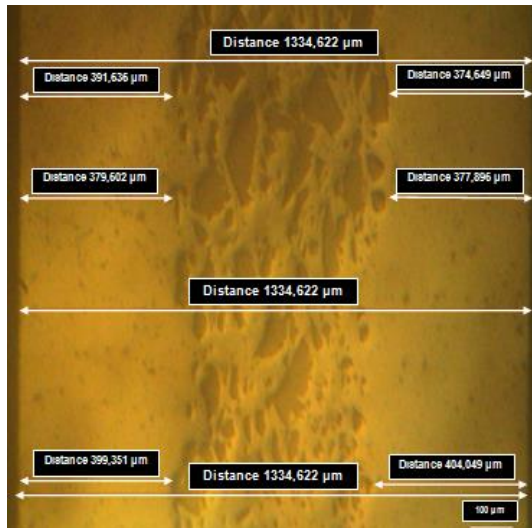
Gambar 9. Ketebalan Kelongsong AIMg2 bagian *top*.

Gambar 9, 10 dan 11 menunjukkan keseluruhan penampang lintang sampel PEB U_3Si_2/Al yang terdiri dari kelongsong AIMg2 dan *meat* U_3Si_2/Al . Batas antara kelongsong AIMg2 dengan *meat* U_3Si_2/Al masih relatif merata. Hasil pengukuran ketebalan kelongsong AIMg2 pada posisi *top*, *middle* dan *bottom* dituangkan pada Tabel 1.

Ketebalan kelongsong rata-rata pada posisi *top* diperoleh sebesar 0,375 mm dengan ketebalan maksimum sebesar 0,399 dan ketebalan minimum sebesar 0,368 mm. Pada posisi *middle* mempunyai ketebalan kelongsong AIMg2 rata-rata 0,385 mm dengan ketebalan minimum sebesar 0,374 mm dan ketebalan maksimum sebesar 0,404 mm. Sementara itu, kelongsong AIMg2 pada posisi *bottom* mempunyai ketebalan rata-rata sebesar 0,366 mm

dengan ketebalan minimum sebesar 0,322 mm. Persyaratan fabrikasi untuk ketebalan kelongsong bahan bakar harus terpenuhi minimum $>0,25$ mm. Tabel 1 menunjukkan bahwa ketebalan kelongsong AlMg2 masih memenuhi persyaratan yaitu lebih besar dari 0,25 mm. Hal ini menunjukkan bahwa pengaruh proses iradiasi di dalam reaktor tidak memberikan perubahan ketebalan kelongsong AlMg2 secara signifikan.

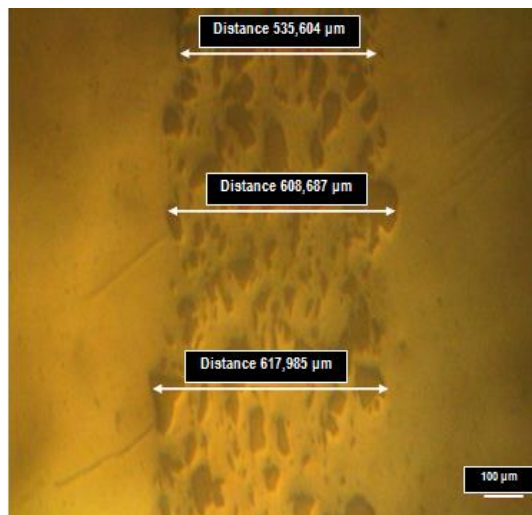
Gambar 10. Ketebalan Kelongsong AIMg2 bagian *middle*.

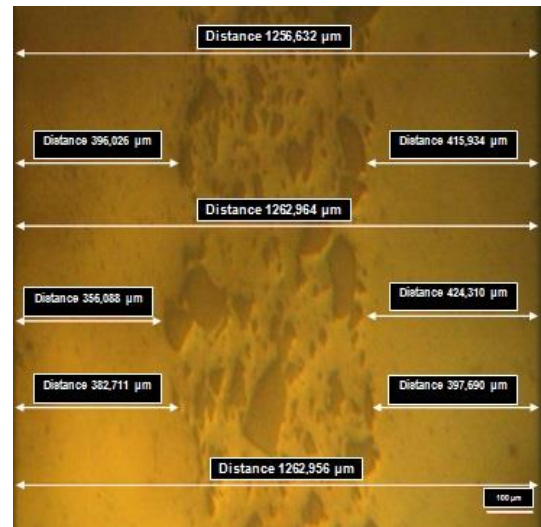
Gambar 11. Ketebalan Kelongsong AIMg2 bagian *bottom*.
