## Konfirmasi Patahan Permukaan Awal Berdasarkan Data Geologi dan Data Gempa Daerah Kawasan Puspipstek Serpong

Hadi Suntoko\*<sup>1</sup>, Supartoyo<sup>2</sup>

<sup>1</sup>Pusat Kajian Sistem Energi Nuklir, BATAN  
Jln. Kuningan Barat Mampang Prapatan Jakarta 12710 Indonesia

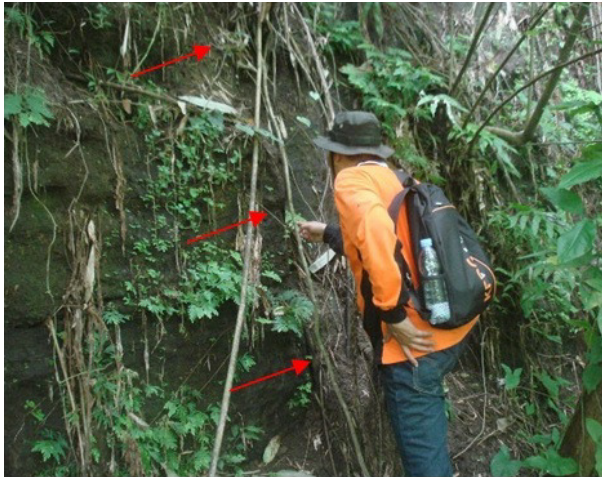
Gambar 5. Singkapan Batu Pasir dengan Arah Retakan N 105° E/ 80° pada LP 4 (GWR). Tanda Panah Merah Memperlihatkan Kedudukan Retakan.

Berdasarkan data lapangan pada LP 4 (GWR) terlihat adanya singkapan batu pasir, berwarna hitam, ukuran butir pasir kasar, dengan arah retakan N 105° E/ 80°. Retakan ini mempunyai kedudukan cukup tegak, hanya bersifat lokal dan tidak menerus ke arah sungai (ke bagian barat) yaitu pada LP 5 (SCSDN) (Gambar 3).

permukaan bidang sesar ini menjadi licin. Kekar pada batu pasir dengan kedudukan N 105° E/80° (LP 4) tidak berkaitan dengan mekanisme penpatahan karena terdapat hanya setempat dan tidak menerus hingga ke arah sungai (ke bagian baratnya).

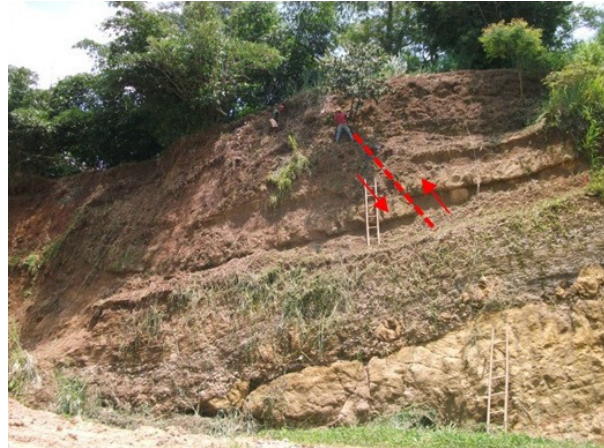
Gambar 7. Singkapan pada LP 9 (SINGOFSET) Offset Ditunjukkan Warna Merah.

Pada LP 9 (SINGOFSET) terlihat singkapan pada tebing dengan dimensi panjang sekitar 28 m dan tinggi sekitar 13 m (Gambar 5). Singkapan pada LP 9 berupa lempung, pasir dan gravel. Gravel ini memperlihatkan

adanya aliran, sehingga diperkirakan merupakan endapan sungai. Pada singkapan ini diduga berupa *offset* setempat pada batu pasir setinggi 1,5 m. *Offset* tersebut meskipun memberikan kesan patahan naik, namun hanya bersifat lokal dan tidak menerus hingga ke lapisan permukaan atau lapisan di atasnya sehingga bukan *offset* akibat tektonik.

*Offset* ini diperkirakan terbentuk akibat mekanisme proses *slump*, sehingga bukan merupakan indikasi adanya penpatahan permukaan[7]. Di dekat LP 9 ini terdapat danau atau depresi. Menurut keterangan dari para penambang (karena lokasi tersebut merupakan penambangan pasir dan koral), danau tersebut terbentuk akibat kegiatan penambangan pasir dan koral, dan diperkirakan terbentuk sekitar 9 tahun yang lalu.

Singkapan pada LP 9 yang merupakan endapan sungai dan terdapat dugaan *offset* setinggi 1,5 m pada batu pasir, tidak berkaitan dengan mekanisme penpatahan karena terdapat hanya setempat dan tidak menerus memotong lapisan pada bagian atas dan bawahnya. Jika merupakan patahan yang berumur kuartar akibat tektonik maka *offset* tersebut akan memotong di semua pelapisan. Hal ini kemungkinan diakibatkan oleh proses *slump* yang mengakibatkan terjadinya *offset* setempat. Depresi yang terdapat pada LP 12

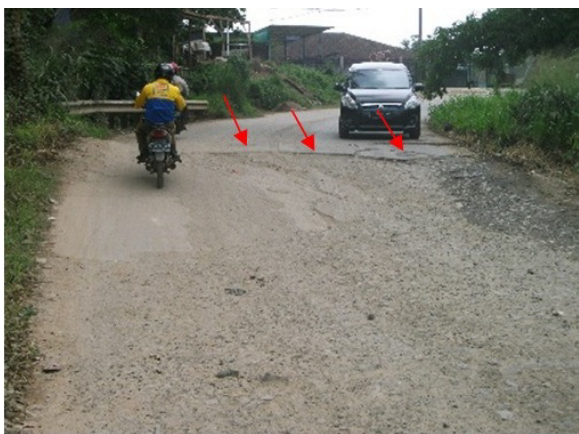
Gambar 6. Retakan Ranah (Tanda Panah Merah) Merupakan Ciri Gerakan Tanah Tipe Rayapan Akibat Beban Material di Atasnya LP 8 (G02).

Letak LP 7 (G01) dan LP 8 (G02) relatif berdekatan (Gambar 4). Retakan tanah yang terdapat pada batu lempung yang membentuk tanah pelapukan cukup tebal berbentuk melengkung yang merupakan ciri dari gerakan tanah. Gerakan tanah tersebut merupakan tipe rayapan. Arah gerakan tanah adalah N 105°E hingga N 106°E dan mengarah ke arah lembah. Gerakan tanah ini tidak berkaitan dengan aktivitas penpatahan permukaan, tetapi diakibatkan oleh beberapa faktor, yaitu adanya pembebanan pada zona deplesi dan mahkota gerakan tanah (dalam hal ini kendaraan), karakteristik tanah lempung, curah hujan maupun air permukaan[5].

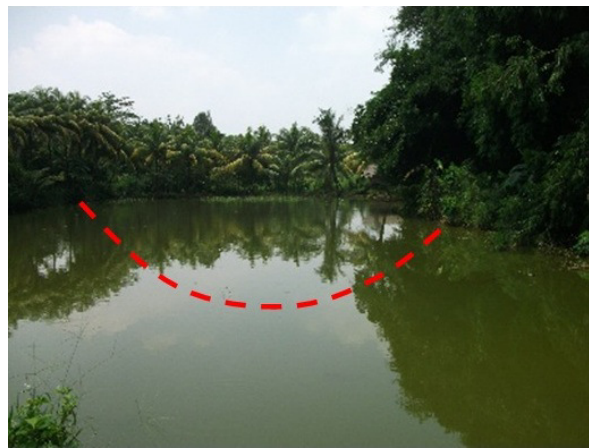
Gambar 8. Depresi yang Membentuk Danau (Warna Garis Merah) pada LP 13 (D02).

Lokasi LP 12 (D01) dan LP 13 (D02) relatif berdekatan (Gambar 8). LP 12 dan LP 13 merupakan depresi yang tersusun oleh endapan aluvial. Suatu depresi dapat mencirikan kehadiran patahan permukaan yang terbentuk oleh diapitnya dua buah patahan. Berdasarkan pengamatan lapangan kedua depresi ini bukan terbentuk akibat proses penpatahan, karena tidak ditemukan indikasi adanya patahan di sekitar lokasi depresi tersebut.

dan LP 13 bukan terbentuk akibat proses penpatahan, hal ini tidak mengindikasikan adanya patahan di sekitar lokasi. Penyebab depresi akibat kegiatan penambangan pasir dan koral oleh penduduk setempat sekitar 9 tahun lalu yang dibiarkan terbuka.
