EVALUASI KETIDAKSEJAJARAN MOTOR DAN POMPA SISTEM PENDINGIN SEKUNDER REAKTOR G.ASIWABESSY (PA-01/02/03 AP001)

Santosa Pujiarta, Aji Nursaid, M. Taufiq, Pranto Busono, Royadi
Pusat Reaktor Serba Guna-BATAN-Serpong
Email : santosa_p@batan.go.id

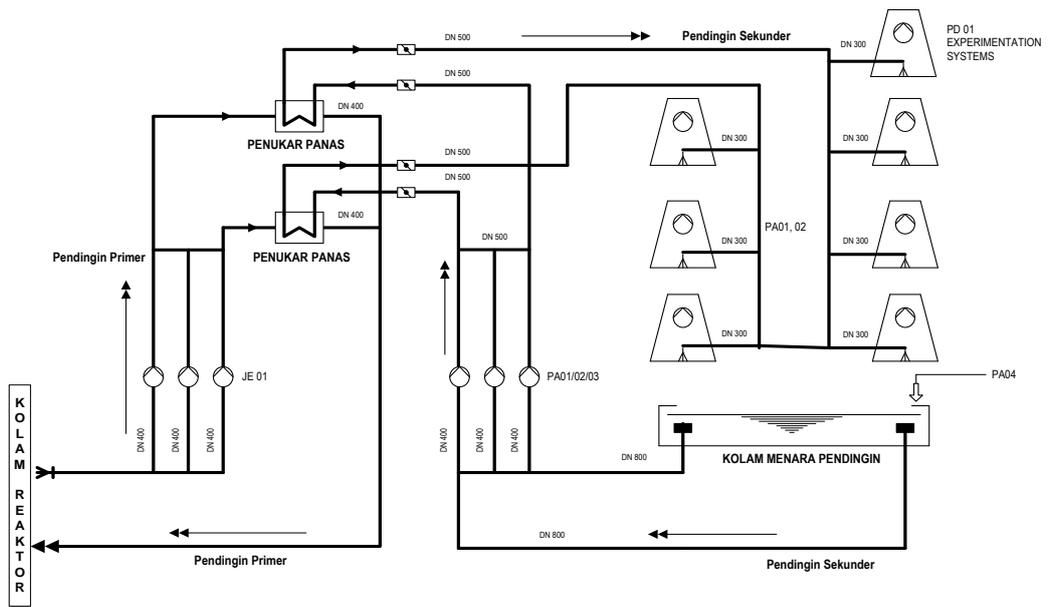
Gambar 1. Diagram skematik sistem pendingin reaktor

sebagai cadangan. Proses sirkulasi aliran air pendingin sekunder adalah, air pendingin dari kolam menara pendingin dipompakan menuju alat penukar panas untuk mengambil panas dari sistem pendingin primer dan kembali ke menara pendingin untuk membuang panas. Air hangat dari alat penukar panas disebarkan ke bagian atas menara pendingin melalui nosel distributor dan mengalir ke bawah sambil udara dihisap dari bawah menggunakan blower untuk memindahkan panas dari air pendingin ke udara lingkungan. Kehilangan air karena penguapan dan percikan pada proses pembuangan panas digantikan dengan menambahkan air baku proses yang berasal dari kolam penampung *raw water*. Gambar skematik proses aliran air pendingin sekunder ditampilkan pada gambar 1.

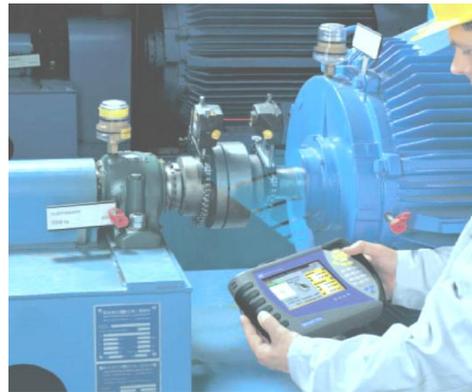
Gambar 2. Teknik pengukuran *misalignment*

Metode yang digunakan adalah dengan melakukan pengukuran besarnya penyimpangan nilai ketidaksejajaran antara kedua buah koping yang terpasang pada sisi pompa dan sisi motor. Pengukuran dilakukan menggunakan peralatan laser *infrared alignment*, model : *Optalign*, merk *Pruftehnick*. Peralatan ini akan memancarkan sinar laser *infrared* dan dipantulkan melalui sebuah reflektor kemudian akan diterima kembali oleh peralatan pemancar sinar. Besarnya sudut pantulan sinar yang dipancarkan dengan yang diterima akan diolah oleh peralatan pengolah data dan akan dimunculkan pada display dalam bentuk nilai ketidaksejajaran

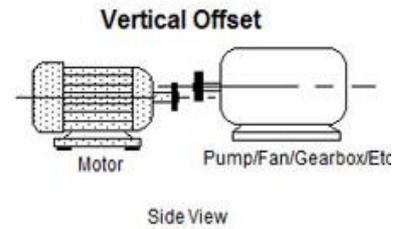
2. Ketidaksejajaran karena perbedaan ketinggian poros secara vertikal (*vertical offset*)
 Ketidaksejajaran ini terjadi di sebabkan adanya perbedaan ketinggian antara dua poros yang sejajar. Untuk memperbaiki keadaan tersebut dapat dilakukan dengan menaikkan dan menurunkan sumbu poros.

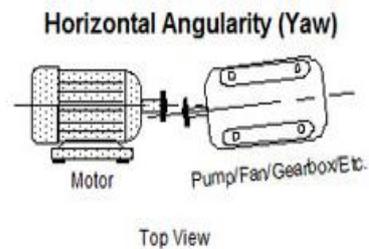
3. Ketidaksejajaran secara menyudut kearah horizontal (*horizontal angularity*)

Ketidaksejajaran ini terbentuk akibat penyimpangan kedua poros yang menyudut ke arah horizontal, Untuk memperbaikinya sumbu poros motor harus digeser kearah kiri atau kanan dengan pergeseran kedudukan kaki motor yang berbeda besar nilainya.

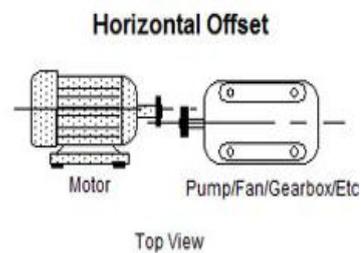
4. Ketidaksejajaran poros dalam garis lurus secara horisontal (*horizontal offset*)

Ketidaksejajaran ini terjadi karena kedua poros tidak berada dalam satu garis lurus, untuk memperbaiki kondisi tersebut sumbu poros harus digeser kekanan atau kekiri dengan pergeseran kaki motor yang sama besar nilainya.

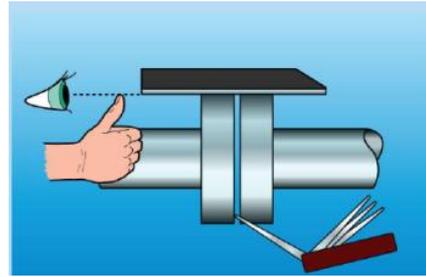
Gambar 3. Pemeriksaan ketidak sejajaran dengan cara visual

Metode ini hanya mengandalkan penglihatan mata dengan menggunakan alat bantu batang besi rata (*straight edge*) atau menggunakan alat pengukur celah (*feeler gauge*). Dimana batang besi rata ditempelkan diatas permukaan kedua sisi kopling kemudian dilihat kerataan kopling terhadap besi pengukur, pemeriksaan dilakukan pada 4 titik pengukuran yaitu sebelah atas, bawah, kiri dan kanan permukaan kopling sehingga dapat diketahui besarnya penyimpangan *parallel offset*. Sedangkan untuk alat pengukur celah dimasukkan pada celah antara kedua bagian kopling untuk mengetahui besarnya celah pada 4 titik pengukuran *angularity* kopling

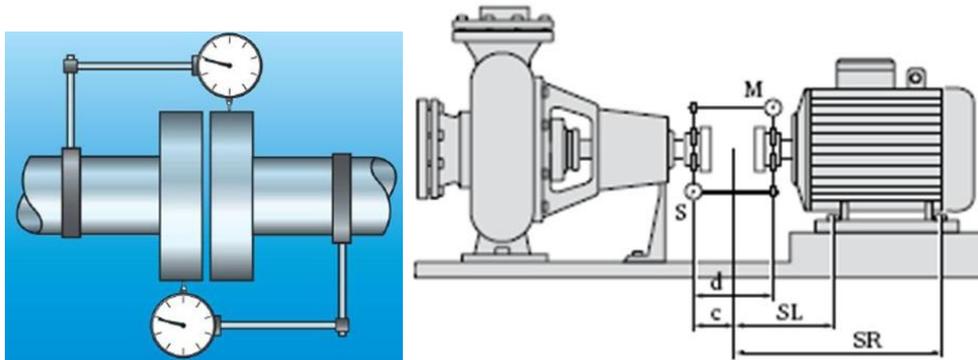
Gambar 4. Pemeriksaan ketidaksejajaran menggunakan *dial gauge*

Pada pengukuran ini secara prinsip sama dengan metode visual, namun hasil pengukurannya mempunyai keakuratan yang lebih baik karena alat bantu yang dipergunakan diganti dengan 2 buah alat ukur *dial gauge* yang dipasang pada kopling sebelah kiri dan kanan, sehingga menjadi lebih mudah didalam membaca besarnya penyimpangan kedudukan motor penggerak terhadap pusat poros pompa. Pengukuran nilai penyimpangan dilakukan pada 4 titik pengukuran yaitu atas, bawah, kiri dan kanan atau pada posisi jam 12, jam 3, jam 6, dan jam 9 dengan cara memutar kopling pompa 90° searah jarum jam.

Dari data yang diperoleh pada setiap titik pengukuran selanjutnya dilakukan perhitungan menggunakan persamaan sebagai berikut :

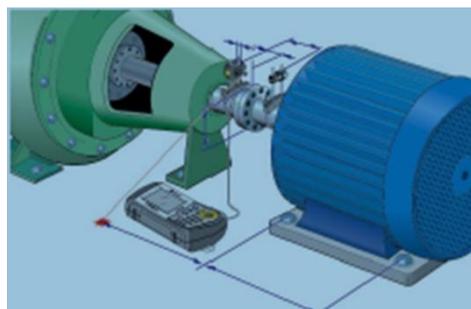
Gambar 5. Pemeriksaan ketidak- sejajaran menggunakan *laser optic alignment*

Pada pengukuran menggunakan metode *laser optic alignment* menjadi lebih mudah karena menggunakan sinar laser sehingga dapat diperoleh pengukuran dengan tingkat keakuratan yang tinggi. Disamping itu besarnya nilai pergeseran kedudukan motor penggerak terhadap pusat poros pompa telah dimunculkan pada display alat ukur sebagai hasil perhitungan data yang diperoleh atau direkam oleh alat *laser optic alignment*. Data hasil perhitungan akan ditampilkan sebagai nilai besaran penyimpangan pada ke empat titik baut pengikat kaki motor penggerak pompa yang selanjutnya dipergunakan sebagai acuan untuk memperbaiki posisi kedudukan

motor penggerak terhadap pompa, sehingga poros pompa dengan poros motor menjadi sejajar dengan dengan penyimpangan atau pergeseran kedudukan yang sekecil mungkin.

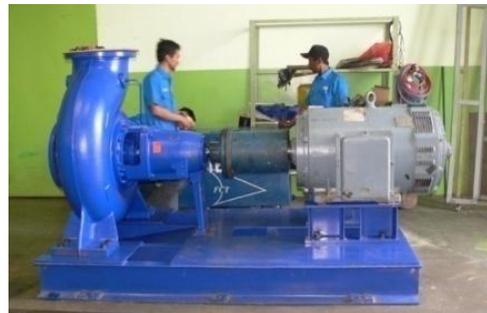
Gambar 6. Pompa pendingin sekunder

Pemeriksaan ini dilakukan untuk mengetahui besarnya penyimpangan kelurusan antara pompa dengan motor penggerak, sehingga besarnya penyimpangan dapat dibuat sekecil mungkin, supaya tidak mempengaruhi dan menghambat laju gerak putaran motor serta mengakibatkan kerusakan komponen pada unit pompa. Spesifikasi pompa pendingin sekunder ditampilkan pada tabel 1.

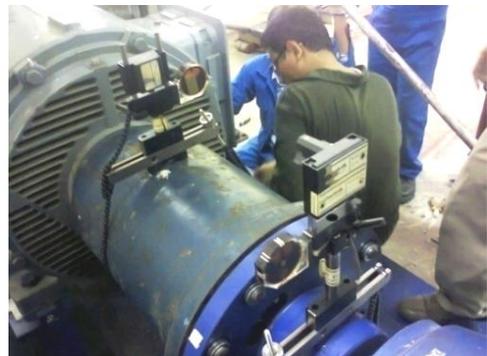
Gambar 7. Pemeriksaan ketidak sejajaran pompa

pompa selain tidak ekonomis juga dapat mengakibatkan terjadinya kerusakan yang fatal, dan proses operasi reaktor akan terganggu karena pompa harus dimatikan. Kegiatan pengukurandilaksanakan pada saat pompa tidak beroperasi (*shut-down*), dengan cara mengukur besarnya penyimpangan kelurusan antara pompa dengan motor penggerak menggunakan peralatan *infrared alignment*, model: *Optalign*, merk *Pruftehnick*. Gambar pompa pendingin sekunder dan pemeriksaan ketidaksejajaran pompa dapat dilihat pada gambar 6 dan gambar 7.

Dari data ketidaksejajaran pompa seperti terlihat pada tabel 2 ternyata pada pompa PA-02 AP001 dan PA-03 AP001 masih baik dan pompa layak untuk dioperasikan dimana nilai penyimpangannya masih dibawah batas standar yang dianjurkan yaitu <0.50 mm(3). Dengan nilai ketidaksejajaran yang relative kecil maka keamanan bearing dan kopling pompa dapat terjamin. Untuk mendapatkan data dan evaluasi lebih lanjut perlu dilakukan pemeriksaan ketidaksejajaran secara berkala sebagai bagian dari kegiatan perawatan. Sehingga apabila terjadi pergeseran kedudukan motor penggerak pompa dapat segera diperbaiki dan kerusakan yang lebih besar dapat dihindari.

Pada pemeriksaan pompa PA-01 AP001 (Tabel 2 no.1) nilai ketidaksejajaran pompa pada posisi *horizontal offset* terukur -0.57 mm dan *horizontal angularity* - 0.49 mm, nilai ini telah mendekati batas maksimum yang dianjurkannya yaitu 0.50 mm(3), sehingga perlu dilakukan *alignment* ulang (disejajarkan kembali) dengan menggeser

kedudukan motor penggerak sampai diperoleh nilai penyimpangan yang lebih kecil dari batas yang dianjurkan. Setelah dilakukan *alignment* diperoleh nilai *horizontal offset* terukur - 0.33 mm dan *horizontal angularity* - 0.12 mm dan dari hasil pengujian terlihat beban arus yang mengalir didalam kumparan motor menjadi berkurang, yang sebelumnya rata-rata arus yang mengalir 408 Amp, setelah di *alignment* menjadi 400 Amp. Hal ini menunjukkan bahwa dengan tingkat kesejajaran pompa yang semakin baik beban yang harus diputar oleh motor penggerak menjadi lebih kecil atau berkurang, sehingga dapat mengurangi konsumsi daya motor.
