**REVITALISASI PASOKAN UDARA SEGAR SISTEM VENTILASI (KLA12)  
REAKTOR SERBA GUNA G.A. SIWABESSY**

*Aep Saepudin Catur, Dede Solehudin Fauzi, Mohamad Yahya*  
Pusat Reaktor Serba Guna, Badan Tenaga Nuklir Nasional  
e-mail : epsa@batan.go.id

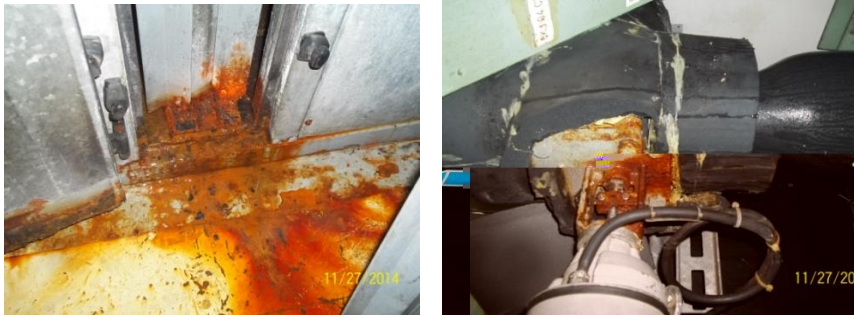
**Gambar 2a.** Bagian kebocoran pada casing AHU dan kerusakan pipa distribusi

Identifikasi secara visual diketahui banyak terdapat kerusakan fisik pada rumah (*casing*), sehingga terjadi kebocoran pada unit tersebut. Hal ini menimbulkan kondensasi dan laju aliran menjadi rendah.

Kerusakan dari sistem pasokan udara segar KLA12, seperti yang ditunjukkan pada Gambar 2a dan 2b.

Setelah dilakukan identifikasi kerusakan pada unit AHU KLA12, maka dapatlah diketahui bagian-bagian yang akan direvitalisasi. Cakupan dalam revitalisasi ini adalah penggantian sebuah unit pasokan udara segar (AHU KLA12),

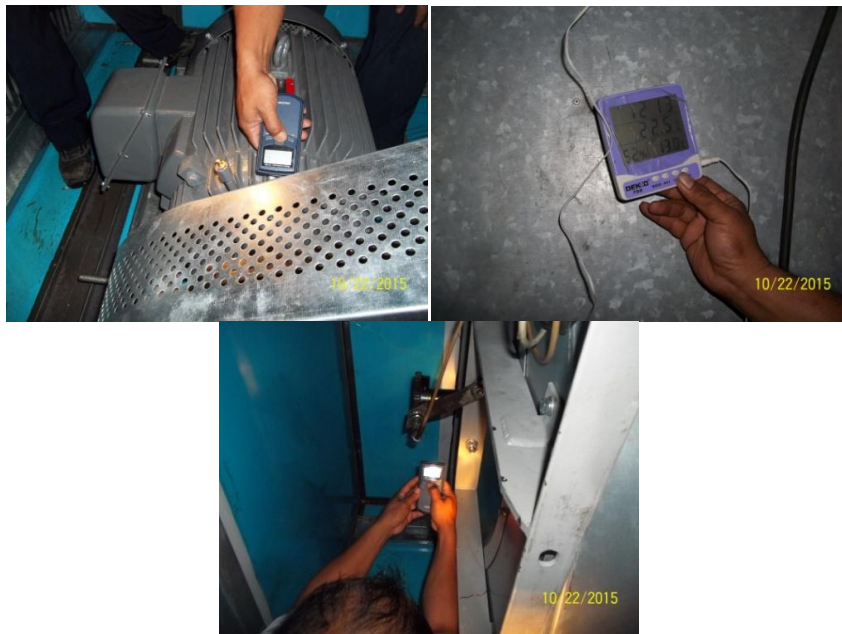
**Gambar 9.** Kegiatan pengujian pasca revitalisasi AHU

Tahapan pengoperasian dan pengujian dilakukan setelah diperoleh kesesuaian spesifikasi dan material komponennya. Pada Gambar 9 ditunjukkan kegiatan pengujian pada AHU yang telah direvitalisasi.

Dari pengoperasian dan pengujian hasil revitalisasi tersebut diperoleh hasil seperti yang ditunjukkan pada tabel 4.
