REVITALISASI PASOKAN UDARA SEGAR SISTEM VENTILASI (KLA12) REAKTOR SERBA GUNA G.A. SIWABESSY

Aep Saepudin Catur, Dede Solehudin Fauzi, Mohamad Yahya
Pusat Reaktor Serba Guna, Badan Tenaga Nuklir Nasional
e-mail : epsa@batan.go.id

REVITALISASI PASOKAN UDARA SEGAR SISTEM VENTILASI (KLA12) REAKTOR SERBA GUNA G.A. SIWABESSY. Telah dilakukan re-vitalisasi pasokan udara segar sistem ventilasi (KLA12) Reaktor Serba Guna G.A. Siwabessy (RSG-GAS). Unit pasokan udara segar pada sistem ventilasi reaktor RSG-GAS berfungsi untuk mendistribusikan udara dingin ke dalam gedung reaktor. Unit ini telah beroperasi lebih dari 28 tahun sejak tahun 1987. Dari lembar data operasi unit ini telah mengalami penurunan unjuk kerjanya, hal ini diindikasikan dengan adanya penurunan laju aliran udara menjadi 18.000 m³/jam dari kondisi ideal udara masuk 22.000–28.000 m³/jam. Disamping itu juga adanya kerusakan fisik pada bagian casing sehingga terjadi kebocoran pada unit tersebut. Untuk mengembalikan performa sistem maka dilakukan revitalisasi unit pasokan udara segar, yang meliputi penggantian casing, filter udara, motor fan, blower, pipa unit pendingin. Hasil dari revitalisasi dilakukan pengujian dan dapat dip

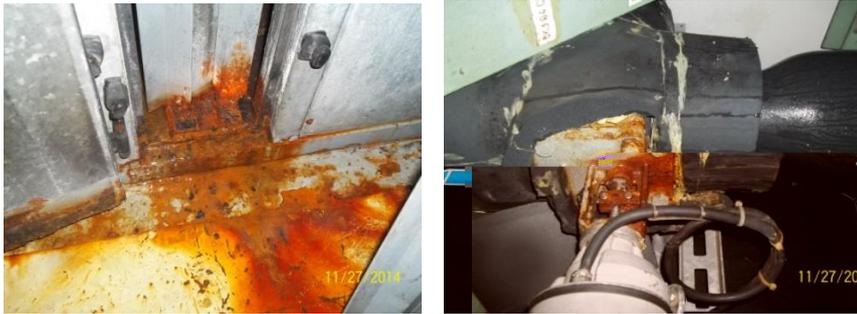
Identifikasi secara visual diketahui banyak terdapat kerusakan fisik pada rumah (*casing*), sehingga terjadi kebocoran pada unit tersebut. Hal ini menimbulkan kondensasi dan laju aliran menjadi rendah.

Gambar 2a. Bagian kebocoran pada casing AHU dan kerusakan pipa distribusi

Setelah dilakukan identifikasi kerusakan pada unit AHU KLA12, maka dapatlah diketahui bagian-bagian yang akan direvitalisasi. Cakupan dalam revitalisasi ini adalah penggantian sebuah unit pasokan udara segar (AHU KLA12),

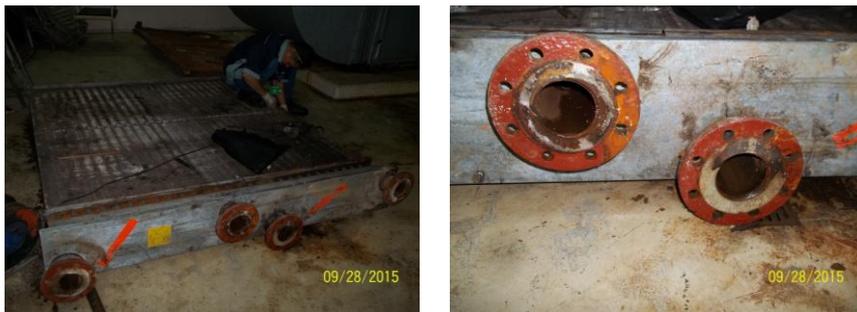
Gambar 2b. Kerusakan pada pipa-pipa coil pendingin

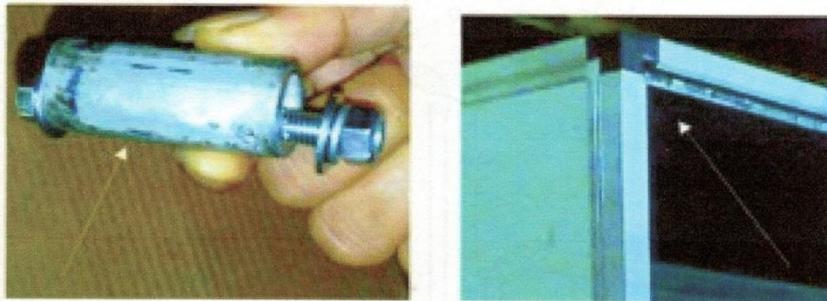
Gambar 4. Peletakan baut pada flange

mm, ring, mur dan foam tape dengan bahan perekat harus direkatkan pada salah satu permukaan flange sebelum baut-baut diletakkan pada flange untuk mengencangkan bagian unit yang sesuai. (seperti ditunjukkan pada Gambar 4)

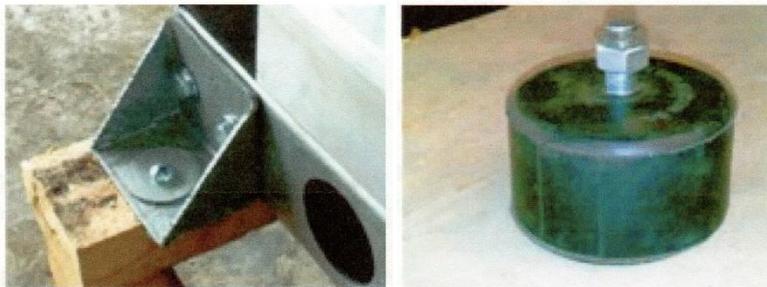
Gambar 5. Pemasangan isolator pada kaki-kaki unit AHU

Semua unit harus dipasang diatas isolator karet atau pegas untuk mengurangi vibrasi yang merambat. Pemasangan isolator-isolator ke kaki-kaki unit pada posisi yang ditentukan, *rubber mounting* (seperti yang ditunjukkan pada Gambar 5) terlebih dahulu batang bautnya ke lubang

Setelah isolator terpasang maka unit AHU diletakkan di atas pondasi yang telah tersedia. Penggunaan *spring mounting* untuk kaki unit AHU dimaksudkan untuk mengurangi vibrasi pada sistem.

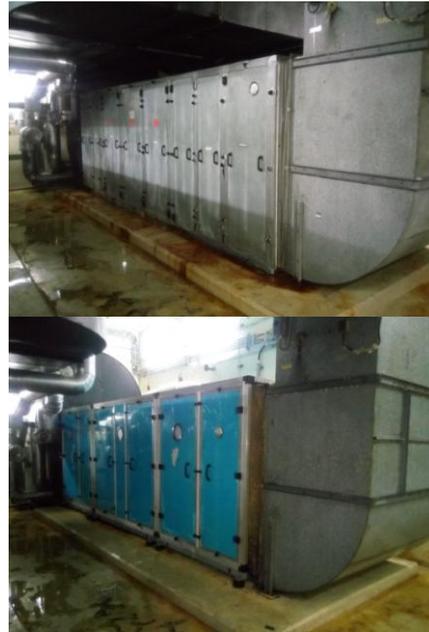
Gambar 8. Kondisi AHU KLA12 sebelum dan sesudah penggantian

Kegiatan revitalisasi yang telah dilakukan pada unit pasokan udara segar (KLA12), sebagian besar adalah pekerjaan mekanik, berupa penggantian unit Casing AHU termasuk penggantian komponen utama yang ada di dalamnya : motor, blower, puli, koil pendingin dan filter-filter. Pada Gambar 8 ditunjukkan AHU KLA12 yang telah dilakukan revitalisasi.

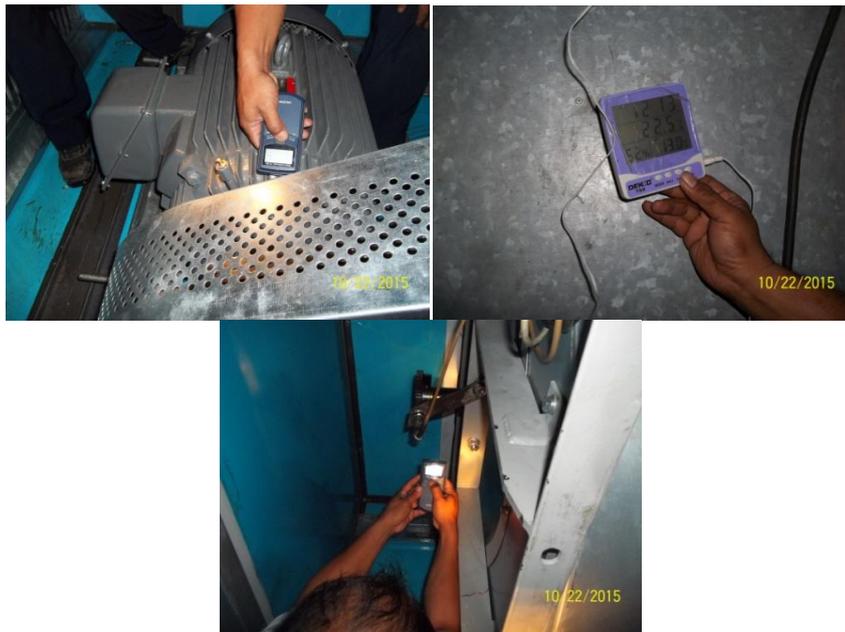
Gambar 9. Kegiatan pengujian pasca revitalisasi AHU

Tahapan pengoperasian dan pengujian dilakukan setelah diperoleh kesesuaian spesifikasi dan material komponennya. Pada Gambar 9 ditunjukkan kegiatan pengujian pada AHU yang telah direvitalisasi.
