ANALISIS KENAIKAN HARGA AKTIVITAS KPK 01 CR001

ANALISIS KENAIKAN HARGA AKTIVITAS KPK 01 CR001. KPK 01 CR 001 adalah salah satu sistem yang berfungsi untuk mengukur aktivitas radiasi pada saat limbah cair dipindahkan dari tangki penyimpanan limbah cair aktivitas rendah KPK 01 ke sistem Pemantauan Buangan Terpadu. Dalam kondisi normal hasil analisis sampel tangki KPK 01 dan air yang terdapat pada *vessel* hampir sama. Berdasarkan data hasil pengamatan harga yang ditunjukkan indikator sistem ini adalah 3×10^{-4} Ci/m³ sehingga menyebabkan *High alarm* di Ruang Kendali Utama. Oleh karena itu perlu diyakinkan apakah harga indikator tersebut menunjukkan aktivitas limbah cair dalam tangki yang sebenarnya atau karena sebab yang lain. Untuk memastikan penyebab kenaikan harga indikator dilakukan analisis dengan cara menguji respon detektor dan fungsi instrumentasi sistem KPK 01 CR 001, mengukur sampel air dalam tangki limbah cair KPK 01, sampel air dalam *vessel*, kemudian mencacahnya dengan menggunakan *multy channel analyzer*. Hasil analisis sampel air pada tangki KPK 01 adalah $1,9 \times 10^{-8}$ Ci/l. Berdasarkan data tersebut diatas penyebab kenaikan harga aktivitas KPK 01 CR 001 bera

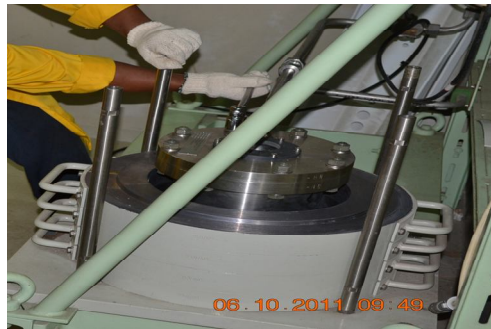
Gambar 4. Membongkar *shielding*

Setelah sistem instrumentasinya diyakinkan berfungsi dengan baik maka langkah selanjutnya membongkar *shielding* detektor (Gambar 4) untuk menganalisis air yang berada dalam vessel. Langkah ini diambil terakhir karena untuk membongkar *shielding* detektor diperlukan banyak personel minimal 4 orang. Di dalam vessel tersebut terdapat air (Gambar 5) yang berasal dari *by pass* sistem KPK yang dialirkan melalui *valve* melewati vessel sistem KPK 01 CR 001. Berdasarkan analisis yang disajikan pada Tabel 2. dapat diketahui bahwa air tersebut mengandung nuklida Co-60 dengan aktivitas 5147,40 Bq/l dan Zn-65 dengan aktivitas 3856,35 Bq/l. Harga cobal melebihi ketentuan keselamatan yang tercantum dalam SK. No.02/Ka-BAPETEN/V-199) yaitu 2×10^3 Bq/l untuk Co-60, 4×10^3 Bq/l untuk Zn-65 dan 7×10^3 Bq/l untuk Na-24^{*1)}. Dengan demikian dapat dipastikan bahwa penyebab *high alarm* di RKU akibat aktivitas Co-60 yang melebihi batas alarm dan menempel di dalam vessel. Karena kebetulan air yang di alirkan dari *by*^{*1)}. Setelah diketahui penyebabnya maka vessel tersebut dibersihkan (Gambar 6 dan Gambar 7). Tabel 3, adalah hasil analisis limbah cair tangki KPK

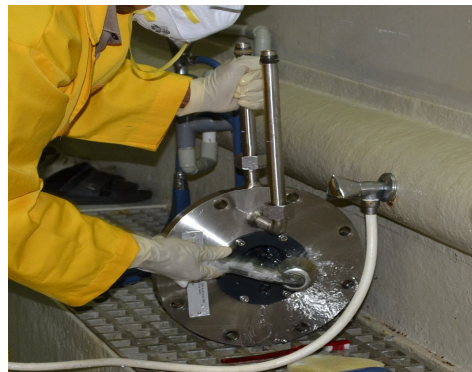
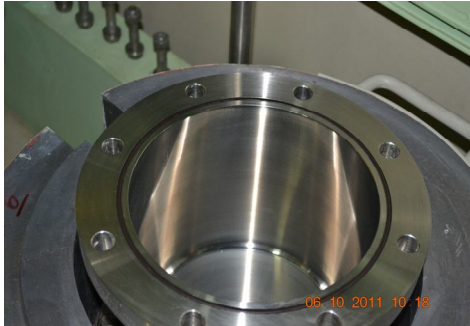
Gambar 6. Membersihkan *vessel*

Gambar 7. vessel setelah dibersihkan

01 CR 001 setelah vessel dibersihkan. Berdasarkan tersebut dapat diketahui bahwa nuklida yang terdeteksi adalah Co-60 dengan aktivitas 318,93 Bq/l dan Na-24 375,52 Bq/l. Harga ini berada dibawah batas ketentuan keselamatan BAPETEN, dengan demikian sistem pengukuran limbah cair KPK 01 CR 001 kembali ke kondisi normal seperti semula dan menunjukkan harga 1×10^{-6} Ci/m³.

Untuk menghindari adanya nuklida aktif yang menempel pada vessel disarankan sehabis transfer limbah cair ke Pemantauan Buangan Terpadu vessel harus dibersihkan

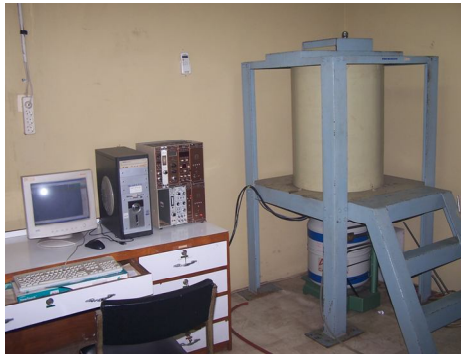
Gambar 8. Multy channel Analyzer
