**KAJIAN PENGARUH TEGANGAN LISTRIK TERHADAP KERUSAKAN KOPLING POMPA PENDINGIN SEKUNDER SELATAN REAKTOR TRIGA 2000 BANDUNG**

**PENGARUH TEGANGAN LISTRIK TERHADAP KERUSAKAN KOPLING POMPA PENDINGIN SEKUNDER SELATAN REAKTOR TRIGA 2000 BANDUNG.** Telah dilakukankajian pengaruh tegangan listrik terhadap kerusakan kopling pompa pendingin sekunder selatan, kajian ini dilakukan tujuannya adalah untuk mengetahui apakah tegangan listrik berpengaruh terhadap kerusakan kopling pompa, sehingga harus diganti dengan yang baru. Kegiatan penggantian kopling pompa dilakukan diakhir tahun 2017. Metoda kajian menggunakan Unbalance Voltage, kegiatan dimulai dengan mengukur besaran tegangan listrik di tiga kabel yaitu ( $V_{(R-S)}$ ,  $V_{(R-T)}$ ,  $V_{(S-T)}$ ) yang telah melewati Molded Case Circuit Breaker (MCCB) dan dua kontaktor, dilakukan selama 2 jam. Untuk mengetahui keseimbangan dari tegangan listrik yang terukur, maka data hasil pengukuran tegangan yang terkumpul, kemudian dihitung menggunakan rumus NEMA Unbalance Voltage. NEMA memberikan rekomendasi: motor dapat dioperasikan secara normal pada kapasitas rated jika unbalance voltage  $\leq 1\%$ . Hasil perhitungan nilai persentase unbalance v

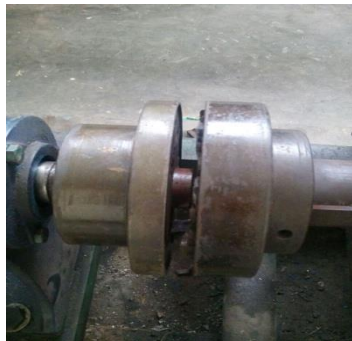
**Gambar 1. Kopling pompa yang rusak**

beroperasi tidak sesuai dengan tugas dan fungsinya. Seperti yang terjadi pada sistem pompa pendingin sekunder selatan, pada akhir tahun 2017 kopling pompa mengalami kerusakan, seperti Gambar 1 di bawah ini.

Kopling ini sangat vital fungsinya dalam pompa pendingin sekunder, karena apabila koplingnya rusak, maka impelernya tidak dapat berputar serta menghisap air untuk mensirkulasikan air pendingin di sistem sekunder. Untuk mengetahui penyebab terjadi kerusakan pada kopling pompa sekunder ini, maka dilakukan kajian dari sisi sistem listriknya, tapi belum dengan sistem mekaniknya. Pompa pendingin sekunder selatan dan pompa pendingin sekunder utara harus bisa di hidupkan setiap saat. Apabila pompa pendingin sekunder selatan dihidupkan, maka pompa pendingin sekunder utara sebagai cadangan jadi pompa sekunder ini dibuat bersifat *redundancy*. Tujuannya adalah apabila pompa pendingin sekunder satu mengalami kerusakan saat operasi reaktor, maka pompa pendingin satu lagi sebagai cadangan harus dapat dioperasikan dengan normal.[2]

Pompa pendingin sekunder selatan mengalami kerusakan pada koplingnya seperti dijelaskan diatas, maka kopling pompa yang rusak harus cepat diganti dengan kopling baru. Tujuannya agar pompa pendingin sekunder selatan dapat beroperasi sebagaimana mestinya untuk mendukung operasi reaktor TRIGA 2000.

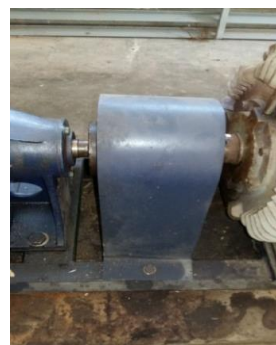
**Gambar 2. Plat seng pelindung kopling**

Pada dasarnya kopling berfungsi untuk menghubungkan dua *shaft*, dimana *shaft* yang satu adalah poros penggerak dan yang *shaft* lainnya adalah poros yang digerakkan. Kopling yang digunakan pada pompa, bergantung dari desain sistem dan pompa itu sendiri. Ada bermacam-macam kopling yang digunakan pada pompa dapat berupa kopling rigid atau kopling fleksibel. Jenis kopling yang dipakai pada pompa pendingin sekunder adalah kopling fleksibel. Pada kopling pompa ini ada karet yang mempunyai keuntungan yaitu tidak perlu pelumas sehingga ongkos pemeliharaan murah. Untuk menjaga keselamatan personel saat pompa sedang dioperasikan, kopling pompa dilindungi atau ditutupi dengan plat seng seperti ditunjukkan pada Gambar 2 di bawah ini.[3]

Untuk mengganti kopling pompa pendingin sekunder selatan, maka plat seng (tutup kopling) dibuka, kemudian motor pompa digeser dengan menggunakan *tackle crane*. Untuk menjamin keselamatan, maka setelah selesai penggantian kopling sebelum dioperasikan lebih lama perlu dilakukan uji fungsi.

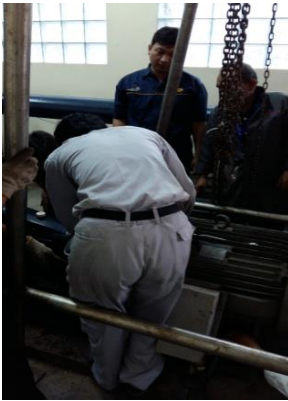
**Gambar 3. Pemasangan *tackle crane* dan kaitannya**

*Tackle crane* yang berkaki empat dipasang tepat diatas motor pompa. Perhatikan injakan kaki-kakinya harus benar-benar terpasang baik, agar saat motor pompa diangkat tidak bergeser, kemudian pasang kaitan *tackle crane* dan kaitkan pada kaitan di motor pompa. Apabila kaitan *tackle crane* sudah terkait pada motor pompa

dengan benar, maka tarik rantai *tackle crane* secara pelan seperti ditunjukkan pada Gambar 3.

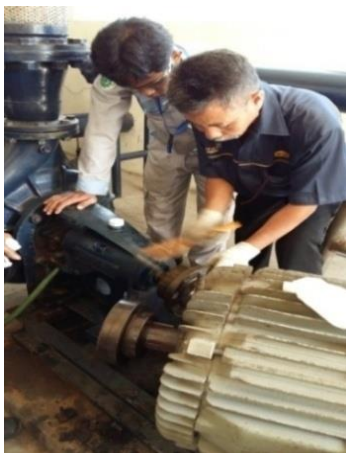
**Gambar 4. Motor pompa posisi silang**

Motor pompa setelah diangkat kemudian digeser menjadi posisi silang, seperti ditunjukkan pada Gambar 4.

Dengan motor pompa posisi silang, maka kopling pompa yang rusak mudah dibuka secara leluasa. Kegiatan pembukaan kopling diawali dengan membuka dua baut pengikat pasak kopling yang terpasang pada as motor, dan as pompa dengan

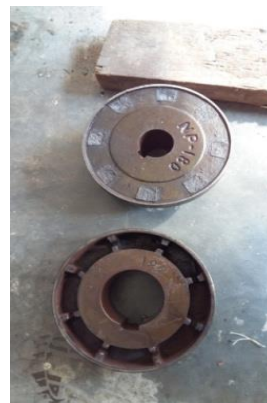
**Gambar 5. Kopling pompa pendingin sekunder selatan yang rusak**

menggunakan kunci L, dilanjutkan dengan melepaskan koplingnya dari as motor dan as pompa menggunakan *tracker* berkaki tiga. Kopling yang sudah lepas dari as motor dan as pompa ditunjukkan pada Gambar 5. dibawah ini.

Kopling sangat vital fungsinya dalam pompa pendingin, karena apabila rusak seperti yang terjadi pada pompa pendingin sekunder selatan, tentunya impeller pompa tidak dapat berputar untuk menghisap air sebagaimana mestinya.

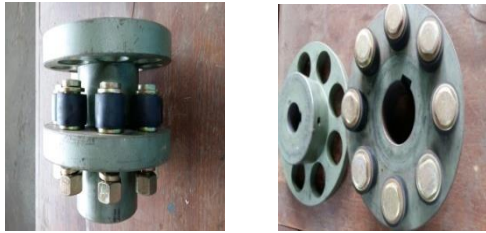
**Gambar 6. Kopling baru**

Kopling yang baru pengganti yang rusak ditunjukkan pada Gambar 6. Untuk memudahkan pemasangan kopling baru pada pompa pendingin sekunder selatan, maka kedudukan motor pompa harus dalam posisi silang, sama seperti saat melepaskan kopling yang rusak. Gambar 7. di bawah ini.

Jenis kopling yang baru ini berbeda dengan jenis kopling yang lama, jenis kopling yang baru tidak bergerigi, maka untuk mengikat kopling menggunakan mur baut seperti ditunjukkan pada Gambar 7 diatas.

Pemasangan kopling baru pompa pendingin sekunder selatan diawali dengan memasang 2 pasak, satu pasak pada as motor dan satu pasak pada as pompa, pemasangan pasak harus tepat padaudukannya, selanjutnya pasang kopling yang baru di as motor dan as pompa.

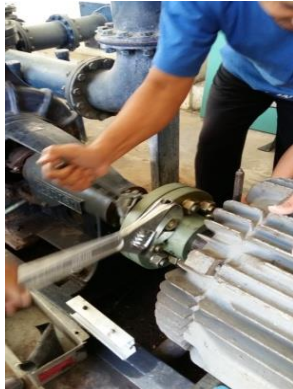
**Gambar 9. Mengencangkan kopling**

Untuk memudahkan dalam pemasangan mur baut pengunci kopling, maka as motor dan as pompa harus benar-benar lurus/center, dengan lurusnya kedua as, tersebut maka lubang mur baut pengikat kopling akan lurus juga. Cara penguncian kopling baru pompa pendingin sekunder selatan ditunjukkan dalam Gambar 9.

Apabila as motor dan as pompa tidak lurus, akan menyulitkan pemasangan mur baut pengikat kopling. Apabila hal tersebut terjadi serta pompa dioperasikan, maka akan menimbulkan getaran kopling lebih besar dari normal, akibatnya dapat mempercepat kerusakan kopling.

Apabila ada kesulitan untuk memasukkan kopling yang baru pada as motor maupun as pompa, maka as motor dan as pompa disemprot dulu pakai minyak anti karat. Kopling yang terpasang baik adalah bila permukaan kopling dan permukaan as rata, kemudian pasang mur baud sebanyak 8 buah sebagai pengikat kopling, kencangkan mur baut tersebut menggunakan kunci ring 24 mm dan kunci Inggris, kemudian pasak

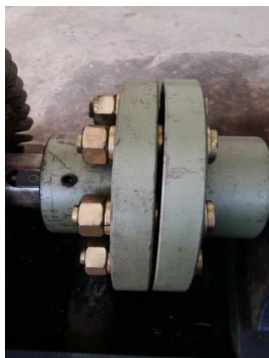
**Gambar 10. Kopling pompa Pendingin sekunder selatan**

Kopling yang telah terpasang dan terkunci di as motor dan as pompa ditunjukkan dalam Gambar 10 di bawah. Ini

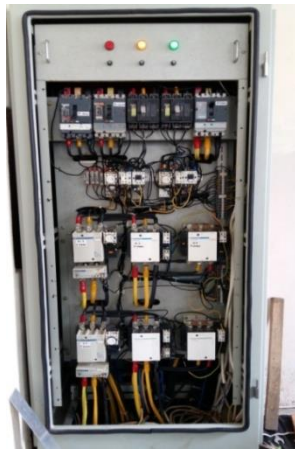
Gambar 13. Panel pompa pending sekunder.

Pengukuran tegangan listrik ( $V_{(R-S)}$ ,  $V_{(R-T)}$ ,  $V_{(S-T)}$ ) di *MCCB* dan kontaktor telah dilakukan dengan baik, Pengukuran tegangan dilakukan dengan selang waktu 10 menit setelah kecepatan laju alir air pompa dinaikkan. Dengan dilakukannya kajian pompa pendingin sekunder selatan ini, diharapkan ada solusi yang terbaik atas kerusakan kopling dan suhu motor. Untuk menghitung ketidakseimbangan tegangan listrik hasil pengukuran menggunakan rumus *unbalance voltage* dari *NEMA*, sedangkan suhu motor langsung diukur menggunakan alat infrared thermometer. Pengukuran tegangan listrik pompa pendingin sekunder selatan dilakukan pada panel dalam keadaan terbuka, sehingga pelaksanaan pengukuran tegangan harus hati-hati seperti Gambar 13. dibawah ini.

tersebut di atas, maka selanjutnya perlu dilakukan pemeriksaan yang teliti dan cermat di modul *MCCB* dan kontaktor yang terpasang di panel pompa pendingin sekunder selatan serta dari sisi mekaniknya, agar dapat mengetahui penyebab terjadi *unbalance voltages* serta *overheat* pada pompa pendingin sekunder selatan ini. jadi benar kerusakan kopling pompa pendingin sekunder selatan bukan dari pengaruh sensitivitas ketidak seimbangan tegangan listrik (*Unbalance Voltage*), tetapi *Unbalance Voltage* akan mempengaruhi suhu motor, dan akan menimbulkan *overheat*. Kerusakan kopling ini penyebabnya adalah pengaruh dari degradasi komponen yang memang cenderung menurun serta pengaruh dari perputaran motor.

Hasil kajian ini kemudian ditindak lanjuti, penggantian kontaktor, sehingga sekarang pompa pendingin sekunder selatan sudah dapat beroperasi dengan normal sebagaimana mestinya untuk mendukung jalannya operasi reaktor.

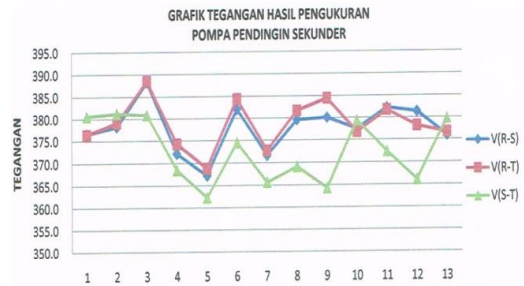
Gambar 14. Grafik data besaran tegangan hasil uji fungsi

Apabila data besaran tegangannya ( $V_{(R-S)}$ ,  $V_{(R-T)}$ ,  $V_{(S-T)}$ ) hasil pengukuran pompa pendingin sekunder selatan yang ditunjukkan pada tabel diatas dibuat dalam bentuk grafik, maka grafik yang di dapat seperti ditunjukkan Gambar 14. Grafik bawah ini.

Keterangan:  
 Voltage : Besaran-besaran tegangan  
 1...13 :Jumlah pengukuran 13 kali

Dalam grafik diatas tampak jelas besaran tegangan listrik motor pompa pendingin sekunder tidak seimbang (*unbalance voltage*), tapi perlu diketahui dengan jelas berapa besarnya persentase ketidak seimbangan voltage (*unbalance voltage*) yang terjadi, sehingga perlu dihitung.

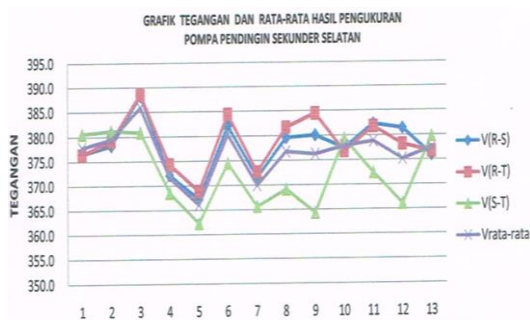
Gambar 15. Grafik data besaran tegangan dan rata-ratanya.

Apabila besaran tegangan listrik motor pompa pendingin sekunder selatan hasil pengukuran dibuatkan dalam bentuk grafik, maka didapat Gambar 15. Grafik seperti di bawah ini.

Setelah dihitung tentang *unbalance voltage* untuk pompa pendingin sekunder selatan, di dapat seperti dalam tabel 4 diatas. Dengan tabel 4, dari 13 kali pengukuran ada 4 kali yang mengalami *unbalance voltage* lebih dari 1 %, padahal NEMA mengisyaratkan, motor pompa dapat dioperasikan secara normal pada kapasitas rated nilai persentase *unbalance voltage* tidak lebih dari 1 %. Sehingga untuk sementara pompa pendingin sekunder selatan belum dapat dioperasikan secara normal untuk mendukung operasi reaktor, karena tegangan listriknya mengalami *unbalance voltage*, bila pompa ini terus dioperasikan maka akibatnya suhu motor akan naik terus, serta dapat menimbulkan panas berlebih (*overheating*), akibatnya dapat mempercepat kerusakan motor pompa. Pada awal kegiatan selain pengukuran tegangan, juga dilakukan pengukuran suhu motor seperti pada tabel 2, ternyata bila beban motor bertambah suhu motor naik, dan mencapai 90 °C, padahal suhu motor tidak boleh lebih dari 80 °C (lihat nemplet motor tabel 1) Untuk mengatasi hal
