PERBAIKAN KERUSAKAN *LIFT* BARANG KAPASITAS 1,6 TON DI IRM

Pusat Teknologi Bahan Bakar Nuklir – BATAN

PERBAIKAN KERUSAKAN *LIFT* BARANG KAPASITAS 1,6 TON DI IRM. Telah dilakukan perbaikan kerusakan *lift* barang (*Munich*) kapasitas 1,6 ton di Instalasi Radiometalurgi (IRM). *Lift* tersebut digunakan untuk mengangkat barang dari lantai dasar ke lantai 1 atau sebaliknya. Kondisi *lift* tersebut saat ini dalam keadaan rusak dan untuk memfungsikan kembali dilakukan perbaikan dengan terlebih dahulu dilakukan analisis dan identifikasi kerusakan. Hasil dari analisa dan identifikasi kerusakan diketahui sistem mekanik, roda gigi, kopling dan *sling* baja sudah berkarat, sistem catu daya listrik dan sistem *control lift* rusak. Suku cadang utama yang digunakan pada *lift* ini seperti: *CPU*, *Door Controller*, *Door Motor*, *Infrared proximity switch*, *thermistor relay* dan beberapa jenis kontaktor perlu diganti. Tekanan udara saat *lift* terbuka karena adanya perbedaan tekanan udara, dapat diatasi dengan pintu tambahan. Perawatan secara berkala perlu dilakukan agar tidak mengalami kerusakan yang sama. Setelah dilakukan perbaikan dan penggantian komponen yang rusak, dilakukan uji fungsi

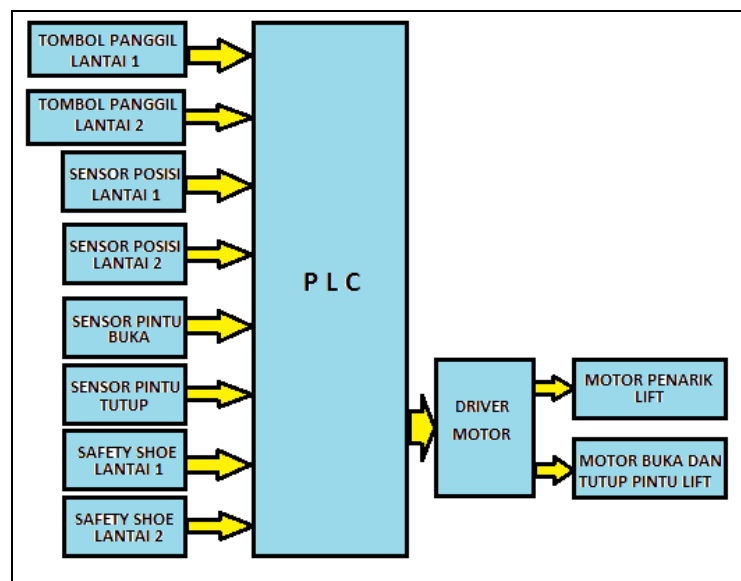
Gambar 2. Blok diagram PLC Lift

Fungsi dari bagian utama *lift* yang disajikan Pada Gambar 2, adalah sebagai berikut;

- Motor penggerak *lift* adalah motor listrik arus searah yang berfungsi untuk menarik dan menurunkan *lift*;
- Motor pintu adalah motor listrik arus searah yang berfungsi untuk membuka dan menutup pintu *lift*;
- Saklar batas pintu berfungsi untuk membatasi buka dan tutup pintu *lift*;
- Tombol panggil (*hall call*) berfungsi bagi pengguna *lift* untuk memanggil *lift* dari luar ruang luncur *lift* (*hoistway*);
- Tombol tujuan (*car call*) berfungsi bagi pengguna *lift* untuk tujuan lantai yang dituju yaitu berada pada *lift*;
- *Safety shoe* berfungsi untuk pengguna *lift* supaya tidak terjepit pintu.

PLC bertindak sebagai pengendali utama yang melakukan proses data masukan dan data keluaran dari alat yang dikendalikan. Data keluaran digunakan sebagai masukan ke rangkaian kendali motor untuk motor listrik arus searah. Rangkaian kendali ini berfungsi sebagai penggerak motor listrik arus searah untuk membuka dan menutup pintu *lift* serta untuk menarik dan menurunkan *lift*. Ketika yang diinginkan adalah motor berputar ke kanan dan berputar ke kiri, atau berhenti berputar maka PLC akan mengirimkan data *high* (24 Volt) dan data *low* (0 Volt) sesuai dengan kondisi yang diinginkan pada saat pengendalian. Sedangkan data masukan dari alat yang dikendalikan adalah masukan data dari saklar batas dan data keluaran dari motor listrik arus searah dan lampu indikator. Saklar batas (*detector posisi*) akan mengirimkan data ke PLC dan kemudian PLC memberikan masukan *high* atau *low*. Saklar batas terdapat pada tiap-tiap lantai sebagai pendeteksi lantai, serta untuk mendeteksi penumpang *lift* yang keluar dan masuk *lift*. Saklar batas juga ada pada pintu *lift* yaitu untuk membatasi buka dan tutup pintu *lift*. Dalam perbaikan *lift* ini, indikator LED digunakan sebagai indikator lampu dari keberadaan *lift* pada tiap-tiap lantai serta sebagai indikator *lift* pada saat jalan naik maupun turun.

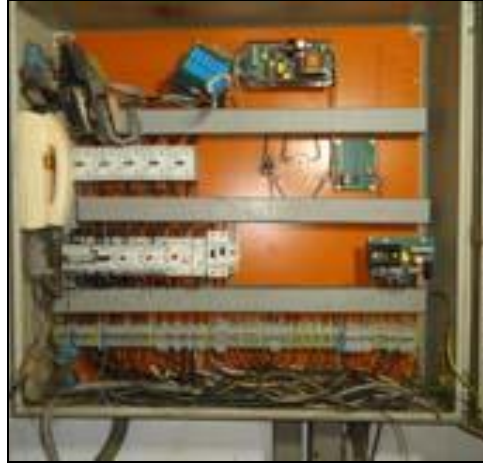
Gambar 3. Kontrol Panel sebelum perbaikan

Pengamatan secara visual diketahui bahwa, sistem mekanik terutama pada gigi roda, kopling dan *sling* baja tampak berkarat. Kontaktor yang fungsinya

untuk menghidupkan catu daya dari pada motor *lift* dan parameter yang lain juga mengalami kerusakan ditunjukkan dengan tidak kontaknya (kopong) dan *thermistor relay* yang fungsinya sebagai indikator panas motor *lift* dan untuk membatasi arus masuk kepada sistem kontrol juga tidak berfungsi. Tekanan udara luar terhadap pintu *lift* bagian dasar sangat kuat sehingga kemungkinan hal tersebut salah satu pemicu kerusakan karena membuat beban motor yang berfungsi membuka /menutup pintu *lift* bertambah berat.

Berdasarkan hasil analisa kerusakan pada *control panel lift* pada Gambar 3, dilakukan tindakan perbaikan secara simultan antara perbaikan mekanik dan elektrik sehingga pekerjaan berjalan dengan baik sesuai SOP yang berlaku. Dengan mengaktifkan program eksekutor pada CPU PLC untuk mengoperasikan turun, naik dan berhentinya *lift* dengan aman, digunakan program PLC, yang melakukan koneksi dengan *console interconnection*. Pada setiap bagian PLC, mengeksekusi perintah serta mengatur masukan dan keluaran sistem operasi secara berurutan (sekuensial). PLC menjaga dan mengatur semua *step* atau langkah dalam proses sekuensial yang
