EVALUASI ASPEK KESELAMATAN KEGIATAN METALOGRAFI DI INSTALASI ELEMEN BAKAR EKSPERIMENTAL

Akhmad Saoqi Latif¹⁾ dan A.C. Prasetyowati

Pusat Teknologi Bahan Bakar Nuklir
Badan Tenaga Nuklir Nasional, Serpong, Banten, Indonesia, 15313

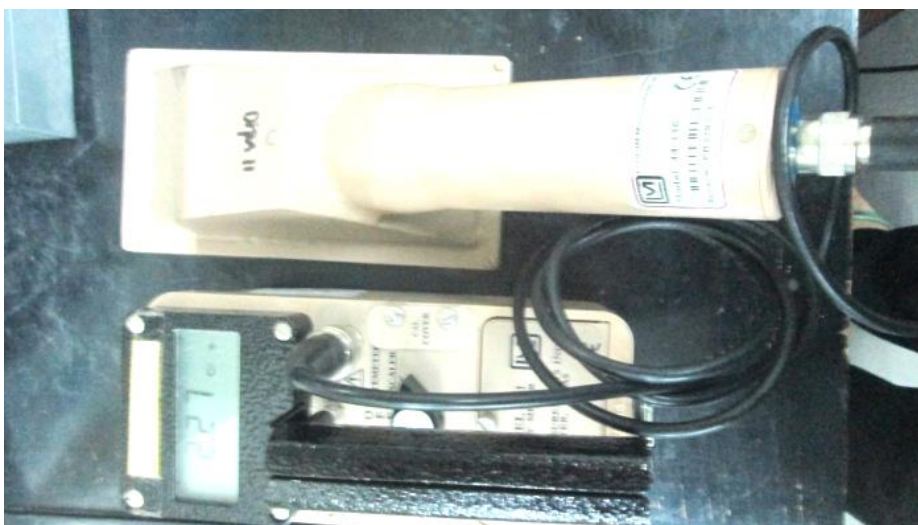
pengukuran tingkat kontaminasi pada kegiatan *metalografi* di IEBE. Pengukuran kontaminasi dilakukan terhadap meja preparasi, peralatan metalografi yang berpotensi terkontaminasi, kemudian penanganan limbah serta pelaksanaan dekontaminasi pada meja kerja preparasi, atau lokasi penempatan sampel hasil metalografi. Tujuan dari kegiatan ini untuk mengetahui aspek keselamatan dari kegiatan metalografi di IEBE. Salah satu upaya pengawasan operasional pada penggunaan zat radioaktif adalah dengan menetapkan suatu batasan tingkat kontaminasi. Nilai batas ini dapat diperoleh antara lain dengan memperhatikan *toksisitas radionuklida*. Pada dasarnya tingkat kontaminasi permukaan yang masih dapat diterima bergantung pada kondisi dan lingkungan kerja setempat, dengan demikian, semua laboratorium atau instalasi nuklir dapat menetapkan batas tingkat kontaminasi permukaannya masing-masing. Namun demikian, biasanya suatu negara memiliki batas tingkat kontaminasi permukaan secara umum yang ditetapkan oleh regulator. Di dalam laboratorium metalografi, tingkat kontaminasi permukaan dilakukan secara langsung dengan alat *surveymeter* kontaminasi permukaan *Ludlum model 2241* (Gambar 1), nomor seri 282866 dengan faktor kalibrasi (FK = 0,047).

Gambar 1. Surveymeter Ludlum

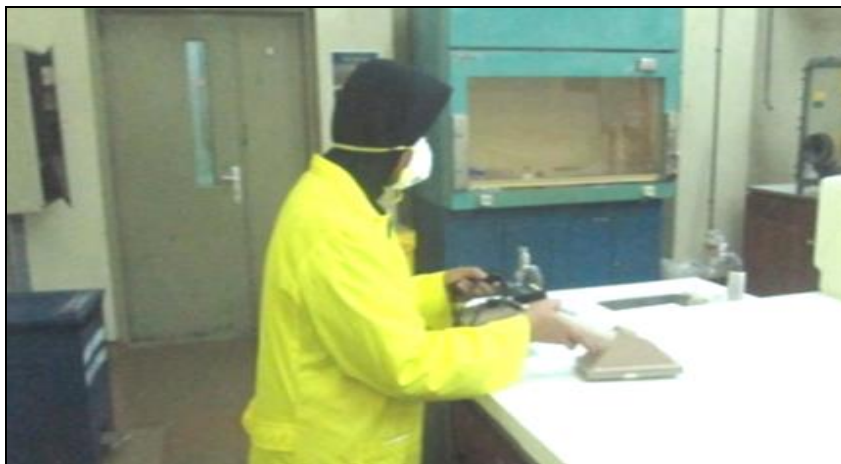
Pengukuran tingkat kontaminasi dilakukan oleh petugas keselamatan (Gambar 2) dan didampingi oleh petugas proteksi radiasi (PPR).

Gambar 2. Pengukuran Kontaminasi meja

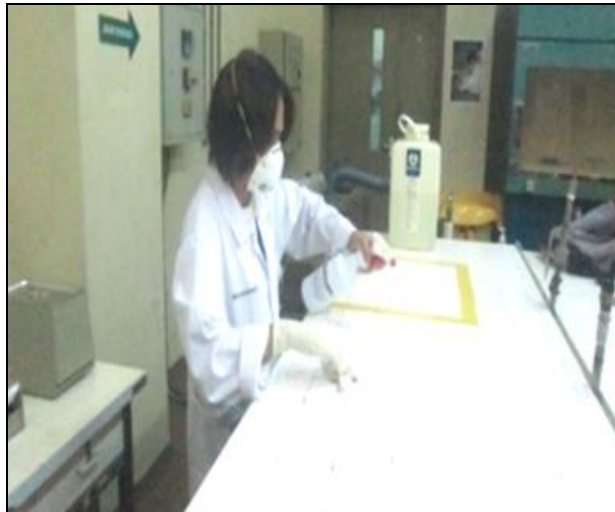
Gambar 4. Dekontaminasi meja

Dari hasil rata-rata pada titik pantau (satu) didapatkan hasil pengukuran pada titik pantau 1 (satu) ($0,245 \pm 0,014$ Bq/cm²), sedangkan pada titik pantau 2 (dua) didapat hasil pengukuran ($0,228 \pm 0,008$ Bq/cm²), titik pengukuran 3 (tiga) didapat hasil pengukuran ($0,238 \pm 0,006$ Bq/cm²) dan titik pantau 4 (empat) didapatkan hasil pengukuran ($0,232 \pm 0,035$ Bq/cm²) Dengan demikian pada titik pantau 1,2, 3 dan 4 dapat dikategorikan kontaminasi rendah karena masih berada dibawah MPC. Dalam hal ini hasil pengukuran tidak didapatkan kontaminasi yang melebihi batas yang diizinkan. Namun demi untuk menjamin keselamatan personil dan pekerja radiasi, maka sebaiknya disarankan untuk melakukan kegiatan dekontaminasi pada permukaan meja tersebut. Sesuai dengan prosedur maka dekontaminasi dilakukan oleh pekerja radiasi (Gambar 4) yang bertanggung jawab di ruang tersebut dan akan

diawasi oleh petugas keselamatan dan petugas proteksi radiasi (PPR). Hasil kegiatan dekontaminasi ditunjukkan pada Tabel 3.

1. Pakai alat pelindung diri yang sesuai seperti sarung tangan, masker
2. Pengusapan dilakukan dari bagian yang potensi kontaminasinya kecil ke bagian yang kontaminasinya tinggi.
3. Buang kertas serap yang sudah terpakai ke tempat limbah, ulangi langkah 2 dan 3

4. Lakukan pengukuran tingkat kontaminasi pada daerah yang telah didekontaminasi
5. Apabila masih terukur adanya kontaminasi, ulangi proses dekontaminasi sampai diperoleh hasil pengukuran sama dengan nilai cacah latar (background)
6. Kumpulkan sarung tangan dan masker, ukur APD tersebut apabila berpotensi terkontaminasi dan segera masukkan ke dalam bak limbah.
7. Cuci tangan pada tempat cuci tangan yang aktif.

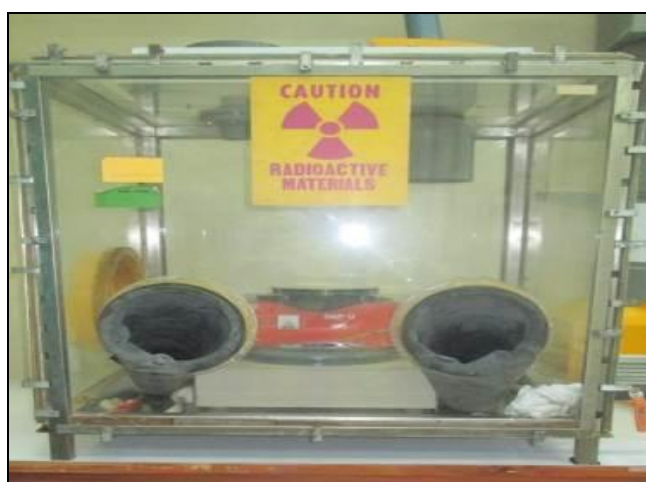
Bahan aktif U-Zr juga dapat menyebabkan peralatan menjadi terkontaminasi. Peralatan yang digunakan pada kegiatan metalografi diantaranya adalah mesin gerinda/poles. Untuk menghindari penyebaran kontaminasi ke area kerja, maka alat metalografi diletakkan di dalam glovebox (Gambar 5).

Gambar 5. Alat metalografi

Dari hasil pengukuran kontaminasi pada alat didapat hasil rata-rata sebesar $0,054 \pm 0,005$ Bq/cm² dengan hasil tertinggi $0,059$ Bq/cm². Hasil tersebut masih bisa dikategorikan sebagai kontaminasi rendah $< 0,37$ Bq/cm².

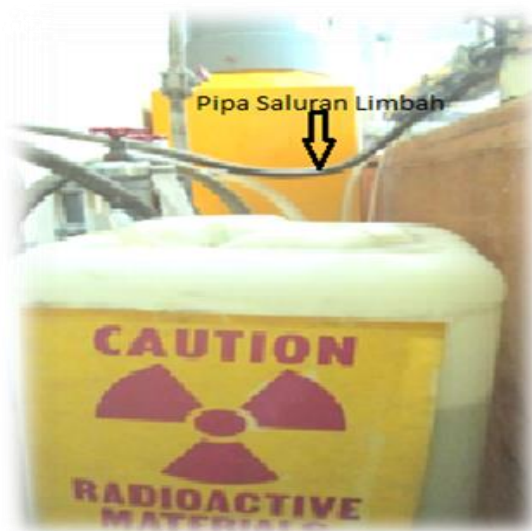
Pada limbah cair hasil metalografi ini tidak dilakukan pengukuran kontaminasinya. Namun hanya ditampung pada wadah limbah cair (Gambar 6).

Gambar 6. Wadah limbah cair

Limbah cair hasil kegiatan metalografi berupa air yang berfungsi sebagai pendingin saat dilakukan pemolesan atau penggerindaan bahan U-Zr, air ini akan membawa kontaminan dari hasil metalografi, dimungkinkan terdapat kandungan kontaminasi pada cairan tersebut. Khusus untuk limbah cair hasil metalografi sebelum dilakukan pembuangan ke penampungan, sebelumnya akan dilakukan proses analisa terlebih dahulu sehingga akan ditemukan kandungan bahan aktifnya. Apabila terdapat kandungan bahan aktif sebesar kurang dari 50 ppm, maka dianggap sebagai limbah cair yang nantinya akan dikirim ke PTPLR. Sebaliknya apabila terdapat kandungan yang melebihi 50 ppm maka limbah tersebut masih diperhitungkan secara ekonomis dan akan dipungut kembali kandungan uraniumnya.
