PENGUJIAN KEBOCORAN SISTEM PENDINGIN GENSET BRV20 RSG-GAS DENGAN MENGGUNAKAN *PRESSURE TEST PUMP*

Teguh Sulisty, Yuyut Suraniyanto, M. Taufiq

Pusat Reaktor Serba Guna (PRSG) - BATAN

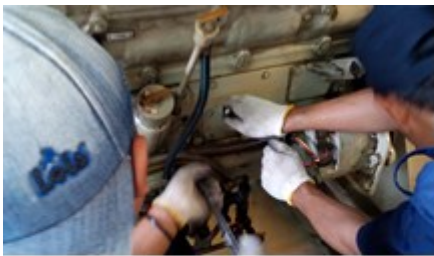
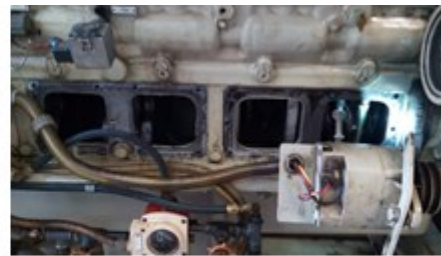
Gambar 5. Kegiatan pembukaan tutup jendela *cylinder head* no. 1 dan 3

a). Pembukaan jendela *Cylinder Head* No. 1 Bagian Kiri

b). Tutup jendela *Cylinder Head* telah terbuka

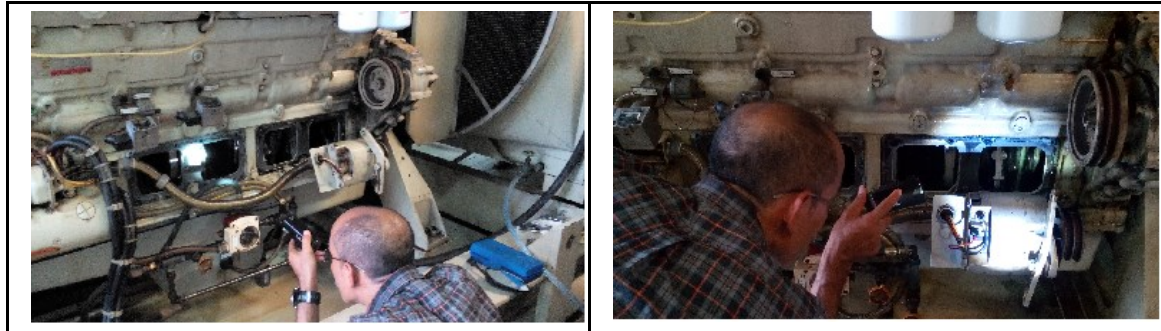
Gambar 7. Pemeriksaan kebocoran

a). Pemeriksaan kebocoran pada *cylinder head* No. 1 Bagian Kiri

b). Pemeriksaan kebocoran pada *cylinder head* No. 3 Bagian Kiri
