UJI TAK MERUSAK PELAT ELEMEN BAKAR U_3Si_2/Al DENSITAS URANIUM 4,8 gU/cm³ MENGUNAKAN RADIOGRAFI SINAR-X DIGITAL

Refa Artika, Rohmad Sigit, Helmi Fauzi Rahmatullah, Supardjo, Aslina Br. Ginting
Pusat Teknologi Bahan Bakar Nuklir – BATAN
Kawasan PUSPIPTEK Serpong Gd.20 Tangerang Selatan, Banten 15314
e-mail: refa-artika@batan.go.id

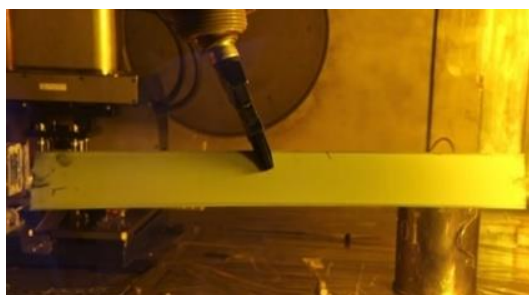
Gambar 5. Visualisasi PEB U_3Si_2/Al densitas 4,8 gU/cm³ dengan *burn up* 60%.

Berdasarkan pengamatan visual pada PEB U_3Si_2/Al densitas 4,8 gU/cm³ dengan *burn up* 40 dan 60%, tidak ditemukan adanya indikasi cacat permukaan dan cacat lainnya. Hal yang berbeda ditunjukkan pada pengamatan visual terhadap PEB U_3Si_2/Al densitas 4,8 gU/cm³ dengan *burn-up* 20%. Pada bagian tengah PEB ditemukan adanya anomali berupa bercak putih yang diduga merupakan indikasi terjadinya korosi atau pembentukan lapisan oksida. Untuk memastikan penyebab pasti terjadinya hal tersebut, diperlukan pengujian merusak melalui analisis korosi atau metalografi.
