OPTIMASI PERFORMA GENSET SEBAGAI CATU DAYA DARURAT DI RSG-GAS

OPTIMASI PERFORMA GENSET SEBAGAI CATU DAYA DARURAT DI RSG-GAS.

Pada instalasi kelistrikan RSG-GAS terdapat 3 unit genset yaitu BRV10/ 20/30 yang berfungsi sebagai catu daya darurat. Genset tersebut memegang peranan sangat penting dalam ketersediaan beban kelistrikan. Mesin genset beroperasi pada beberapa kondisi, antara lain ; bila catu daya utama gangguan, saat *test run*, dan pasca perbaikan. Tahun 2016 terjadi kegagalan operasi pada saat *test run* ditunjukkan dengan ; mesin tiba-tiba mati, level air radiator cepat berkurang, suhu mesin cepat panas, oli berubah warna menjadi pekat keputih-putihan. Untuk mengatasinya dilakukan langkah investigasi gangguan, analisa, serta perbaikan. Kegiatan semi *overhaul* dilakukan pada genset BRV20 oleh tenaga profesional dengan tujuan mengembalikan performa genset BRV20 ke kondisi semula. Berdasarkan hasil uji fungsi pasca perbaikan disimpulkan bahwa gangguan operasi sudah tidak terjadi lagi, suhu oli CT-151 yang sebelumnya 127 °C menjadi 118 °C, suhu air pendingin CT-021 yang sebelumnya 99 °C menjadi 85 °C, harga-harga parameter operasi lainnya masih berada dalam batas yang ditet

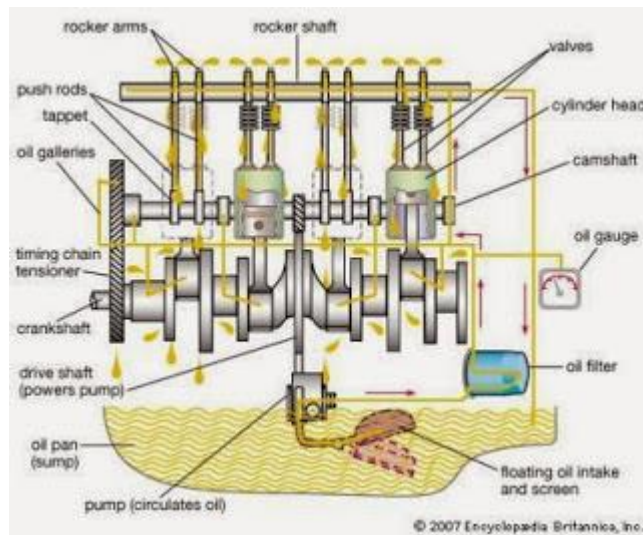
Sistem Pelumasan Tekanan

Gambar 1 menunjukkan genset dengan sistem pelumasan basah (*Wet Sump System*), yaitu sistem yang menggunakan tanki oli pada bak engkol dengan tipe menggunakan sistem penyaluran dengan tekanan. Dalam sistem ini, oli ditekan oleh gerakan mekanik dari pompa oli dan disalurkan ke bagian-bagian mesin yang bergerak.
