**ANALISIS PENYIMPANGAN NILAI KONDISI AWAL FLUX NETRON
HASIL BACA KANAL DAYA NLW2 PADA SIK REAKTOR NUKLIR KARTINI**

¹Achmad Suntoro, ¹Ikhsan Shobari, ²Muhamad Subchan, ²Taxwim, ²Wagirin
1) Pusat Rekayasa Fasilitas Nuklir – BATAN
Gedung 71, Kawasan PUSPIITEK Serpong, Tangerang Selatan 15314
2) Pusat Sains dan Teknologi Akselerator – BATAN
Jln. Babarsari, Yogyakarta 6101
suntoro@batan.go.id ; ishobary@batan.go.id
msubchan@batan.go.id ; taxwim@batan.go.id ;

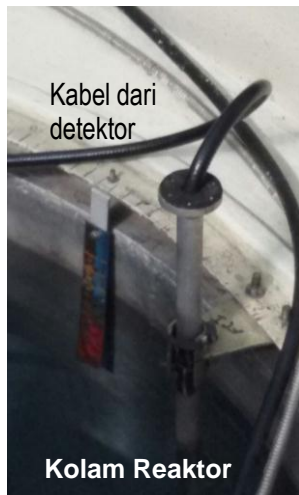
Gambar 6. Titik A.adalah konektor ke Pre-Amp.

a. Detektor di kolam reaktor

b. Sambungan kabel (*connector*) dari detektor ke rak instrumen.

Tidak perlu dilakukan pemeriksaan pada segmen-III dan IV karena SRRU tidak berada di lokasi tersebut, tetapi berada di segmen-II. Oleh karena itu pelacakan di segmen-II dilanjutkan.

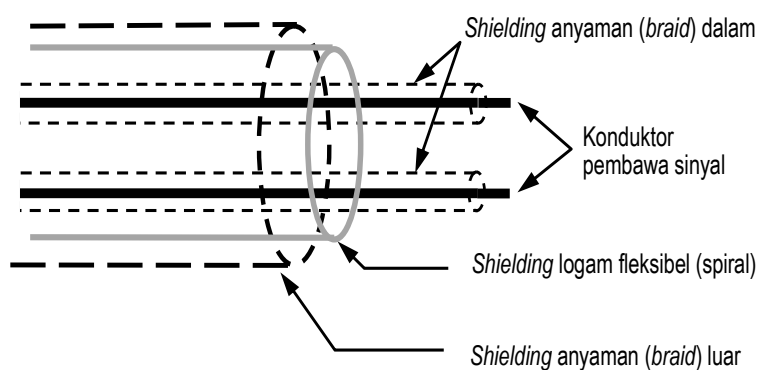
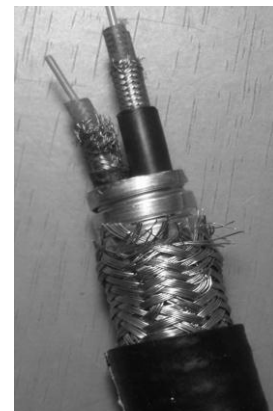
Gambar 7. Struktur kabel penghubung detektor menuju pre-Amp.

- **Pemeriksaan Kabel.** Kabel penghubung dari detektor di kolam reaktor sampai ke titik A pada Gambar 6 menggunakan jenis kabel coaxial dengan imunitas tinggi, yaitu menggunakan *shielding* ganda seperti ditunjukkan pada Gambar 7. Penggunaan *shielding* ganda tersebut menunjukkan bahwa lokasi dimana kabel berada memerlukan proteksi lebih dari kondisi biasa untuk hal interferensi elektromagnetik dan kondisi lingkungan (kelembaban).

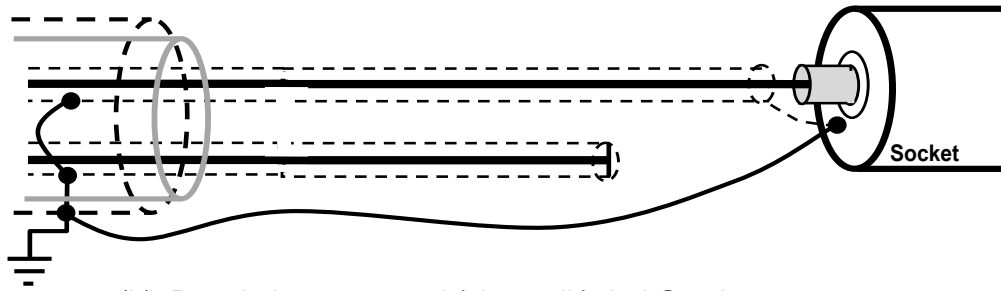
(b). Rangkaian pengganti (skematik) dari Gambar 8.a.

- **Pemeriksaan sambungan socket.** Kondisi instalasi terpasang pada daerah kabel disekitar titik A pada Gambar 6.b ditunjukkan pada Gambar 8.a. Ditemukan sekitar ~25 cm di ujung kabel dari titik A (*socket/connector*) hanya menggunakan *shielding* dalam, sedangkan *shielding* luarnya dikupas (tidak digunakan) seperti ditunjukkan pada Gambar 8.b. Dari dua kabel pembawa sinyal tersebut, hanya satu yang digunakan dan lainnya tidak digunakan.

Gambar 8. Kondisi kabel dan sambungannya disekitar titik A pada Gambar 6.b.

- Ditemukan bahwa *shielding* konduktor pembawa sinyal tanpa *shielding* luar tersebut telah rapuh, seperti ditunjukkan pada Gambar 9, sehingga kabel penghubung sepanjang ~25 cm tersebut menggunakan *shielding* dengan kondisi rapuh. Bentuk fisik (foto) *shielding* kabel yang mengalami degradasi tersebut tidak bisa ditunjukkan karena tidak terdokumentasi. Rapuhnya *shielding* tersebut akan berpotensi merubah kekencangan anyaman *shielding* sehingga memperbesar lobang celah *shielding* dan juga berpotensi menurunkan baik konduktifitas maupun permeabilitas bahan *shielding* sehingga nilai Efektifitas *Shielding* (ES) sepanjang ~25 cm tersebut menjadi turun dari nilai semula.
