## ANALISIS METALOGRAFI PELAT ELEMEN BAKAR $U_3Si_2/Al$ PASCA IRADIASI DENSITAS $2,96 \text{ gU/cm}^3$

Pusat Teknologi Bahan Bakar Nuklir – BATAN

**ANALISIS METALOGRAFI PELAT ELEMEN BAKAR  $U_3Si_2/Al$  DENSITAS  $2,96 \text{ gU/cm}^3$  PASCA IRADIASI.** Telah dilakukan analisis metalografi pelat elemen bakar (PEB)  $U_3Si_2/Al$  pasca iradiasi di dalam *hotcell*. Tujuan analisis metalografi untuk mengetahui perubahan mikrostruktur PEB  $U_3Si_2/Al$  dan ketebalan kelongsong AlMg2 setelah mengalami iradiasi didalam reaktor hingga *burnup* 56%. PEB  $U_3Si_2/Al$  pasca iradiasi dipotong pada posisi *top*, *middle* dan *bottom* dengan ukuran masing-masing sekitar  $5 \times 5 \times 1,37$  mm. Preparasi metalografi dimulai dari pemotongan PEB menggunakan *cutting machine* dengan *low speed*, *mounting*, *grinding* dan *polishing* didalam *hotcell* 104-105. Proses *mounting* dilakukan menggunakan resin dengan waktu >10 jam, proses *grinding* menggunakan kertas ampas hingga ukuran grit 2400 dan proses *polishing* dilakukan menggunakan pasta intan dari ukuran 3 sampai 1 mikron dengan kecepatan putar 150 rpm selama 5 menit. Pengamatan mikrostruktur menggunakan mikroskop optik di *hotce

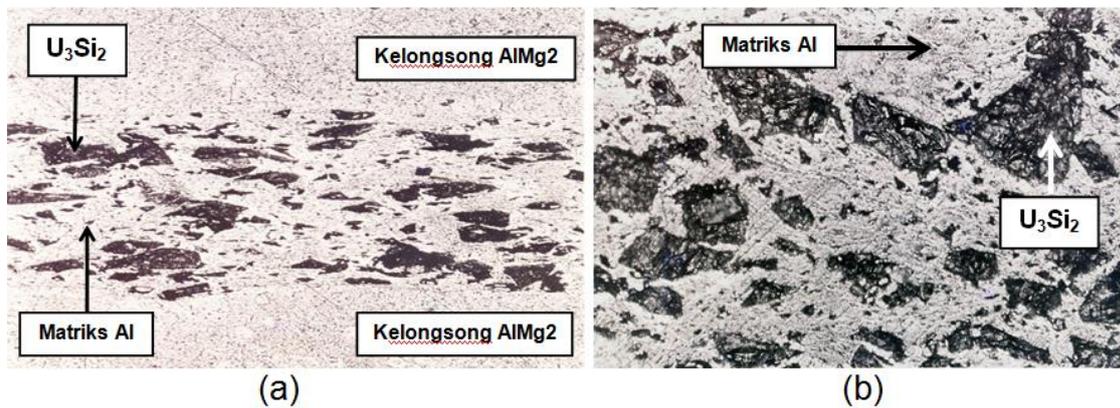
Gambar 5. (a). Mikrostruktur PEB  $U_3Si_2/Al$  pra iradiasi dengan mikroskop optik  
(b). Mikrostruktur *meat*  $U_3Si_2/Al$  pra iradiasi dengan mikroskop optik

mikroskop optik dan SEM dengan perbesaran 200 kali ditunjukkan pada Gambar 5 dan 6. Mikrostruktur PEB  $U_3Si_2/Al$  pra iradiasi yang terdiri dari kelongsong AlMg2,  $U_3Si_2$  dan matriks Al dianalisis menggunakan mikroskop optik diperoleh hasil seperti yang ditunjukkan pada Gambar 5, sedangkan analisis mikrostruktur menggunakan SEM yang dilakukan oleh peneliti lain ditunjukkan pada Gambar 6.

Apabila dibandingkan antara mikrostruktur PEB  $U_3Si_2/Al$  pra iradiasi pada Gambar 5.(a) dengan mikrostruktur PEB  $U_3Si_2/Al$  pasca iradiasi pada Gambar 2.(a), 3.(a) dan 4.(a) diperoleh hasil yang sama yaitu morfologi dispersan  $U_3Si_2$  tidak banyak perubahan. Demikian pula dengan mikrostruktur *meat*  $U_3Si_2/Al$  pra iradiasi yang ditunjukkan pada Gambar 5.(b) dan Gambar 6 dengan mikrostruktur *meat*  $U_3Si_2/Al$  pasca iradiasi diperoleh bahwa kedua PEB  $U_3Si_2/Al$  pra iradiasi maupun pasca iradiasi mempunyai mikrostruktur yang hampir sama seperti yang terlihat pada Gambar 2.(b), 3.(b) dan 4.(b).

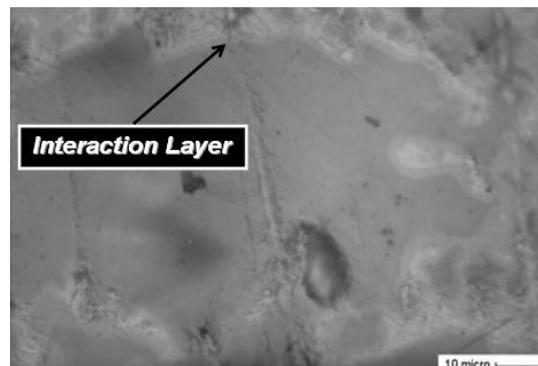
Gambar 7. *Interaction layer* pada tampilan mikrostruktur  $U_3Si_2/Al$

yang menunjukkan adanya *interaction layer* dengan ketebalan sekitar 1,5  $\mu m$  dan pembentukan *small gas bubble* dengan dimensi 0,1–0,3  $\mu m$  seperti pada Gambar 7 dan 8. Ketebalan *interaction layer* diamati dengan mikroskop optik sedangkan gas *bubble* diamati dengan SEM.
