**FAULT TREE ANALYSIS (FTA) POTENSI LEDAKAN GAS HIDROGEN
PADA SISTEM TUNGKU REDUKSI ME-11 PROSES PEMBUATAN
BAHAN BAKAR NUKLIR PLTN**

Achmad Suntoro

Pusat Rekayasa Perangkat Nuklir – BATAN

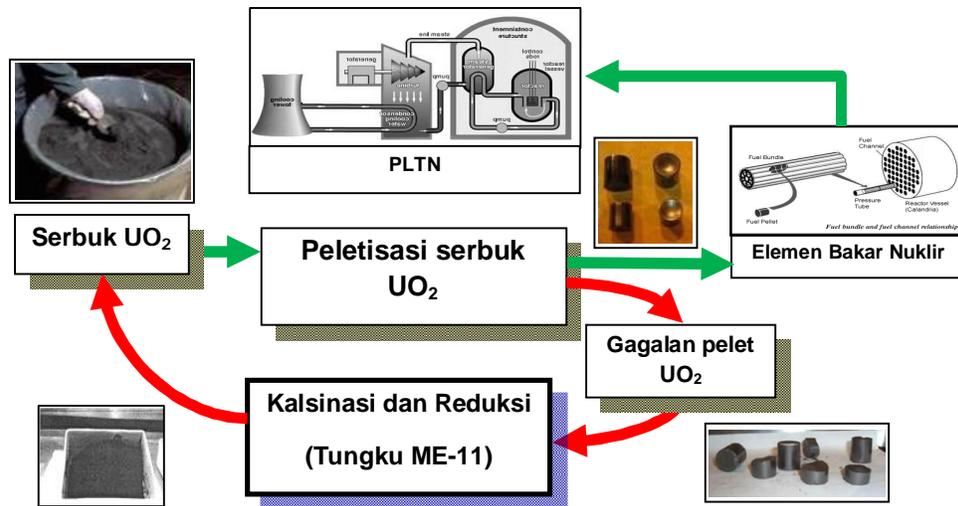
Gambar 1. Siklus operasi pembuatan bahan bakar nuklir.

Bagan umum posisi tungku kalsinasi dan reduksi ME-11 pada proses pembuatan bahan bakar nuklir reaktor daya (PLTN) di Pusat Teknologi Bahan Bakar Nuklir - BATAN adalah seperti pada Gambar 1. Proses kalsinasi dan reduksi tersebut digunakan untuk daur ulang produk gagal pelet bahan bakar, sehingga produk gagal pelet tersebut dapat diproses kembali menjadi bahan bakar yang memenuhi persyaratan. Proses kalsinasi dilakukan untuk merubah pelet UO_2 (produk gagal) menjadi serbuk U_3O_8 dan proses reduksi untuk merubah serbuk U_3O_8 tersebut menjadi serbuk UO_2 sehingga dapat diproses kembali menjadi pelet yang memenuhi persyaratan. Proses kalsinasi menggunakan atmosfer udara dan proses reduksi menggunakan atmosfer gas hidrogen.

Gagalan pelet UO_2 dari proses peletisasi pada Gambar 1 harus dirubah bentuk fisiknya menjadi serbuk UO_2 melalui proses kalsinasi dan reduksi agar dapat diproses kembali menjadi pelet UO_2 yang memenuhi persyaratan. Proses kalsinasi dilakukan dengan pemanasan memakai atmosfer udara dan terjadi reaksi kimia sebagai berikut:

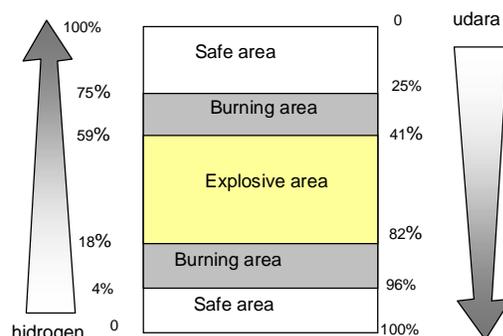
Hidrogen adalah gas ringan (lebih ringan dari udara), tidak berwarna dan tidak berbau. Jika terbakar tidak menunjukkan adanya nyala dan akan menghasilkan panas yang sangat tinggi [7,8]. Gambar 2 adalah karakteristik gas hidrogen dalam kontek adanya tambahan *energy* dari luar terhadap campuran udara (prosentase volume).

Gambar 2. Karakteristik campuran (volume) gas hidrogen dan udara [7].

Ada lima pemicu timbulnya ledakan gas hidrogen jika komposisinya terletak pada *explosive area* di Gambar 2, yaitu [1]: (1) Efek inverse dari Joule-Thomson, (2) api atau letikan api, (3) difusi gas, (4) kompresi adiabatik yang tiba-tiba, dan (5) permukaan yang panas. Energy dari luar (pemicu) sebesar $20 \mu\text{J}$ dari letikan api telah mampu membakar atau meledakkan gas tersebut. Gas hidrogen juga dapat terbakar atau meledak dengan sendirinya pada *auto-ignition temperature* nya, yaitu minimum 585°C , jika komposisi campurannya terpenuhi [8]. Kondisi ini di tafsirkan dalam makalah ini sebagai pemicu ledakan karena permukaan panas.

Dua diagram FTA untuk potensi ledakan di ruang tungku dan di ruang bakar gas buang ditunjukkan pada Gambar 10 dan 11. Penguraian dan penelusuran untuk pembentukan kedua bagan tersebut dilakukan dengan mencari dua kondisi di dalam sistem ME-11 sehingga dua kondisi tersebut terjadi dalam waktu yang bersamaan. Ledakan akan terjadi jika dua kondisi tersebut bertemu sesuai dengan prinsip dasar pada Gambar 7. Kondisi pertama dalah pemicu ledakan dan kondisi ke dua adalah campuran volume gas yang berpotensi meledak mengacu pada Gambar 2.

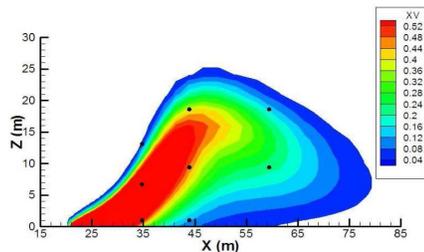
Komposisi campuran (volume) tersebut dapat terbentuk jika terjadi pelepasan hidrogen bebas ke udara, seperti ditunjukkan pada Gambar 3, yaitu simulasi hidrogen cair pada suatu wadah dengan tutup wadah dibuka, sehingga gas hidrogen menguap ke udara dengan komposisi prosentase volume yang berubah secara *gradual* sebagai fungsi jarak dan waktu [9]. Gambar 3 menunjukkan simulasi distribusi untuk waktu 21 detik.

Gambar 3. Simulasi 21 detik terbentuknya komposisi (volume) gas hidrogen dan udara [9].

Dari simulasi tersebut, jika gas hidrogen yang lepas ke udara hendak dibakar, maka penyulutan api harus dilakukan tepat waktu. Penyulutan tidak tepat waktu dapat tidak membakar gas hidrogen (karena prosentase <4% atau >75%, sisanya udara) atau menyebabkan ledakan (karena prosentase $\geq 18\%$ dan $\leq 59\%$, sisanya udara).

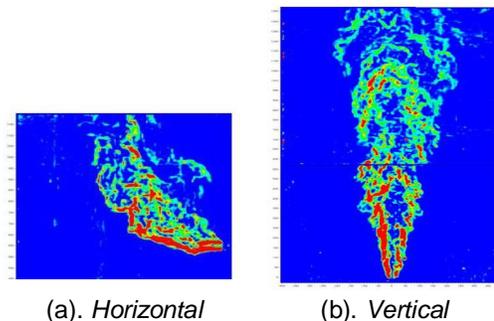
Gambar 4. Visualisasi pelepasan gas hidrogen ke udara menggunakan teknik foto BOS [10].

Posisi penyulutan juga menentukan, karena pola distribusi komposisi gas hidrogen dipengaruhi oleh kecenderungan gas untuk naik keatas (karena lebih ringan dari udara). Gambar 4 memperlihatkan pola distribusi komposisi (kwalitatif) pelepasan gas hidrogen ke udara menggunakan teknik visualisasi (foto) *Background Oriented Schlieren* (BOS) [10]. Teknik ini digunakan karena hidrogen tidak berwarna sehingga tidak bisa dilihat. Pelepasan secara horizontal maupun vertical menunjukkan pola distribusi mengarah ke atas.

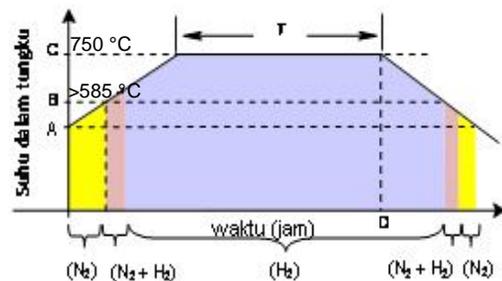
Proses reduksi U_3O_8 dimulai dari titik A (suhu kamar), lihat Gambar 5. Pada posisi ini langkah-langkah persiapan dilakukan secara berurutan sebagai berikut: ruang tungku divakum, gas N_2 dialirkan ke tungku, api pembakar gas buang dinyalakan, dan suhu tungku dinaikkan. Gambar 5. Proses reduksi pada tungku ME-11.

Gambar 5. Proses reduksi pada tungku ME-11.

Ketika suhu tungku mencapai titik B, katup gas H_2 dibuka sehingga saat itu dua jenis gas (N_2 dan H_2) mengalir ke tungku bersama-sama beberapa saat. Selanjutnya katup gas N_2 menuju tungku ditutup dan hanya gas H_2 yang mengalir ke tungku. Membukanya katup H_2 dikendalikan oleh sebuah *thermo-switch*. Suhu tungku terus menaik hingga titik C dan ditahan untuk beberapa waktu (T) sesuai yang diperlukan. Jika waktu pemanasan (T) telah mencapai titik D maka suhu tungku diturunkan. Ketika suhu tungku kembali mencapai titik B maka *thermo-switch* kembali membuka katup gas N_2 dan dilanjutkan beberapa saat kemudian menutup katup gas H_2 (untuk beberapa saat N_2 dan H_2 masuk tungku bersama). Suhu tungku terus turun hingga mencapai kembali ke titik A dan proses reduksi selesai. Selama proses reduksi, gas H_2 atau N_2 yang masuk ke tungku untuk kemudian keluar, dan juga gas H_2 lebihan reaksi dibakar di ruang pembakaran oleh nyala api dari gas LPG, sehingga tidak ada gas H_2 yang dibuang ke atmosfer udara (lingkungan).

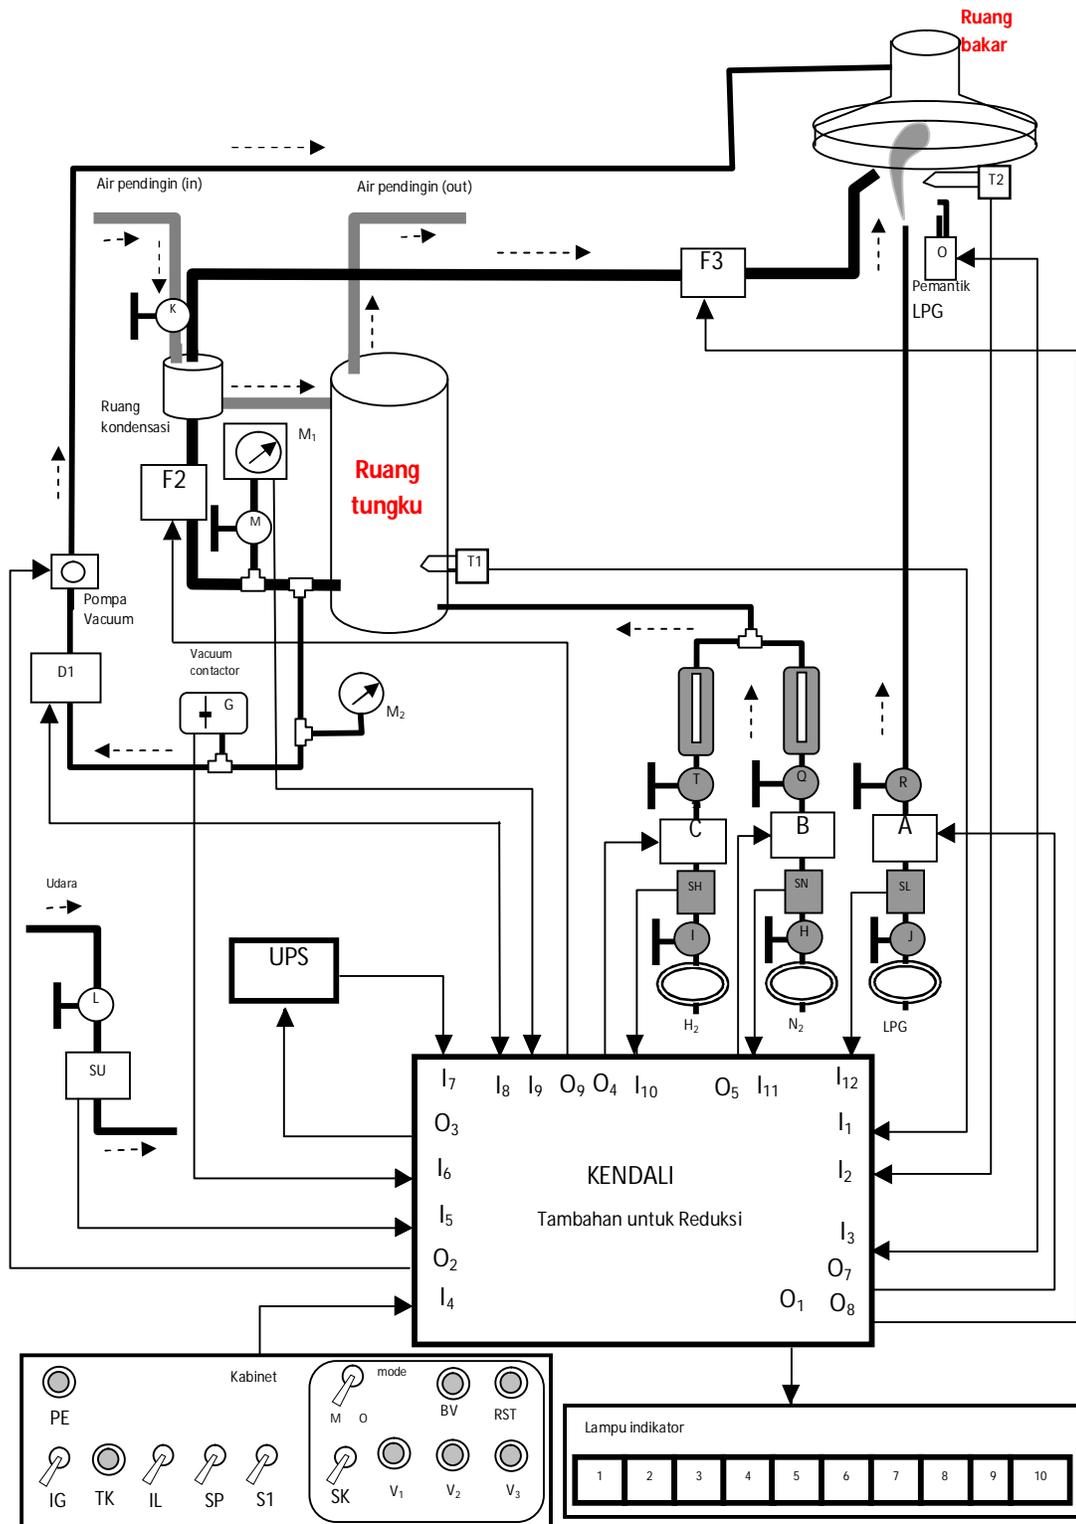
Gambar 6. Sistem Instrumentasi Kendali Logik tungku ME-11.

Gas LPG, gas H_2 yang masuk ke ruang tungku, dan gas H_2 yang keluar tungku (gas buang) dikendalikan oleh katup *normally-closed* (katup A, C, dan F2&F3 pada Gambar 6) sehingga jika sumber listrik padam katup akan menutup. Katup gas buang (F2&F3) dan katup LPG (A) dalam operasinya di *back-up* oleh UPS (*Un-interruptable Power Supply*) sehingga jika terjadi gangguan listrik padam, maka kedua katup tersebut tetap aktif (terbuka). Kondisi ini disiapkan agar suplai LPG tetap berjalan (sehingga nyala api LPG tetap ada) dan gas buang dapat keluar untuk dibakar meskipun terjadi gangguan listrik padam. UPS hanya digunakan untuk *back-up* katup-katup tersebut dan tidak untuk lainnya.

Pada sistem tungku ME-11, pertemuan komposisi volume berpotensi meledak tersebut dengan pemicu ledakan hanya terjadi pada dua tempat, yaitu di dalam ruang tungku dan di ruang pembakaran gas buang (lihat Gambar 6 dan 8). Oleh karena itu FTA untuk disain modifikasi yang dilakukan hanya mengarah kepada dua tempat kejadian tersebut. Kemungkinan lain seperti kebocoran gas dalam instalasi tidak dicakup dalam FTA ini karena kondisi itu telah dicakup oleh sistem keselamatan bangunan secara menyeluruh dan tidak terkait dengan disain modifikasi yang dilakukan.

Pencegahan ledakan di ruang tungku dilakukan dengan cara pencegahan terbentuknya komposisi campuran berpotensi meledak di ruang tungku. Gas H₂ yang masuk ke ruang tungku akan diganti secara otomatis dengan gas N₂ ketika listrik padam, sehingga campuran komposisi meledak pada Gambar 2 di ruang tungku akan terganggu (tidak terjadi). Pelaksanaan cara ini dilakukan dengan menggunakan katup H₂ (katup C pada Gambar 6) *normally-close* dan katup N₂ (katup B pada

Gambar 6) *normally-open* sehingga jika listrik padam, maka secara otomatis gas H₂ berhenti mengalir dan gas N₂ mulai mengalir.

jika lepas ke udara (katup A dan C di Gambar 6), sehingga rusaknya salah satu katup (bocor misalnya) masih bisa di tutup oleh katup *redundancy* nya. Untuk gas N_2 (katup B di Gambar 6) yang digunakan sebagai gas pendorong (*flush*) yang bekerja *normally-open* dioperasikan menggunakan katup paralel.

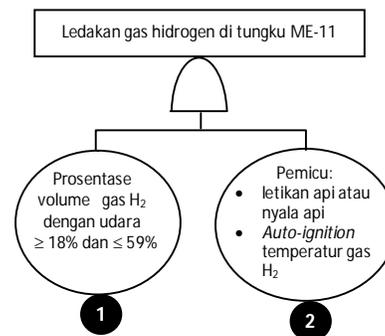
hidrogen bertekanan tinggi sehingga pemicu yang berasal dari difusi, *inverse Joule-Thomson effect*, dan proses adiabatik mendadak tidak pernah terjadi. Oleh karena itu prinsip dasar FTA untuk tungku ME-11 ditinjau hanya dari dua kemungkinan pemicu ledakan tersebut yang terjadi pada komposisi volume berpotensi meledak, seperti di simbolkan dengan FTA pada Gambar 7.

Gambar 7. Bagan prinsip terjadinya ledakan di tungku ME-11.

Dari domain penyebab utama ledakan di dua tempat tersebut diatas, diurai dan dirunut ke arah penyebab awalnya menggunakan instrumen simbol-simbol FTA dengan prinsip mencari terjadinya bagan pada Gambar 7.

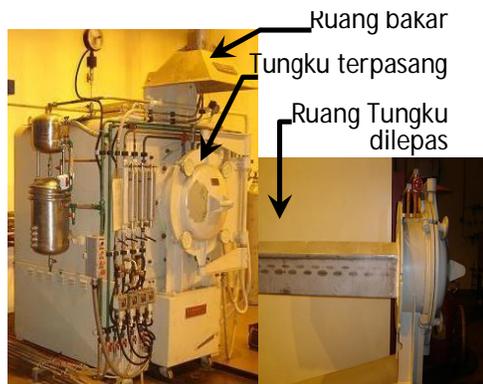
Dua penyebab utama potensi terjadinya ledakan di ruang tungku ME-11 adalah karena perangkat tungku & operasi dan kemurnian suplai gas H_2 yang digunakan. Pemicu penyebab ledakan adalah permukaan panas dari tungku, sedangkan letikan api (dari putusnya filamen misalnya) tidak mungkin terjadi karena jenis tungku ME-11 mempunyai filamen pemanas

berada di luar ruang tungku (*indirect heating*) - lihat Gambar 8.

Gambar 8. Tungku ME-11.

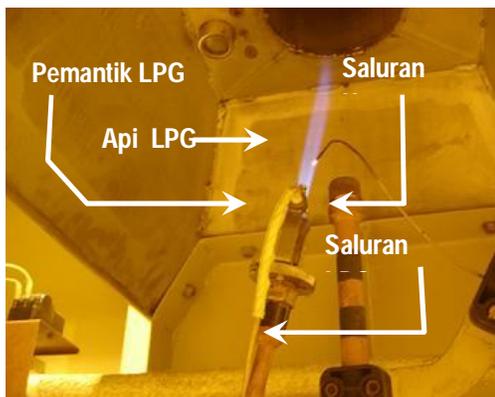
Tiga penyebab utama potensi terjadinya ledakan di ruang bakar gas buang tungku ME-11 adalah karena aliran gas H_2 tinggi, kemurnian suplai gas H_2 yang digunakan, dan karena perangkat & operasi. Pemicu ledakan di ruang bakar bisa terjadi karena letikan dari sistem pemantik penyalan gas LPG atau nyala api dari gas LPG (lihat Gambar 9).

Gambar 9. Ruang bakar gas buang ME-11.

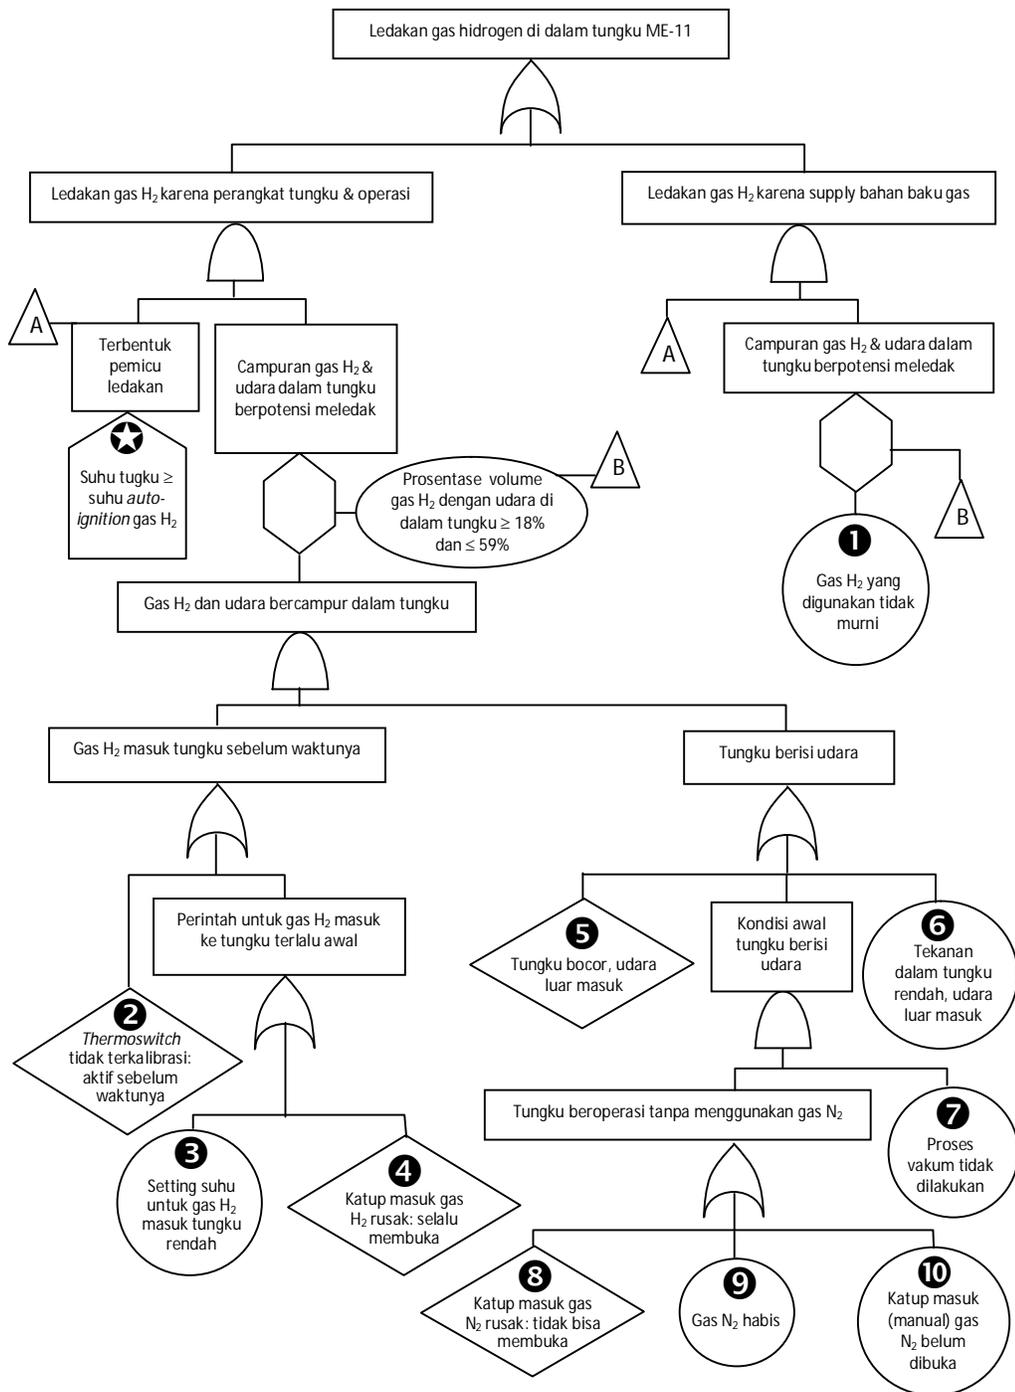
Gambar 10. Diagram FTA potensi ledakan di dalam tungku.

Pemicu ledakan di ruang tungku ME-11 adalah suhu diatas *auto-ignition* ($585^{\circ}C$) dari gas H_2 . Suhu tersebut akan terjadi (dilalui) pada proses reduksi. Oleh karena itu penyebab pemicu ini tidak bisa dihindari keberadaanya karena merupakan bagian dari proses reduksi. Pemicu awal ledakan tersebut pada Gambar 10 muncul dengan kondisi berlabel ☼.

campuran gas H_2 berpotensi meledak. Untuk ruang tungku adalah kondisi dengan label ❶ s/d ❿ pada Gambar 10, dan ① s/d ⑦ pada Gambar 11 untuk ruang bakar.

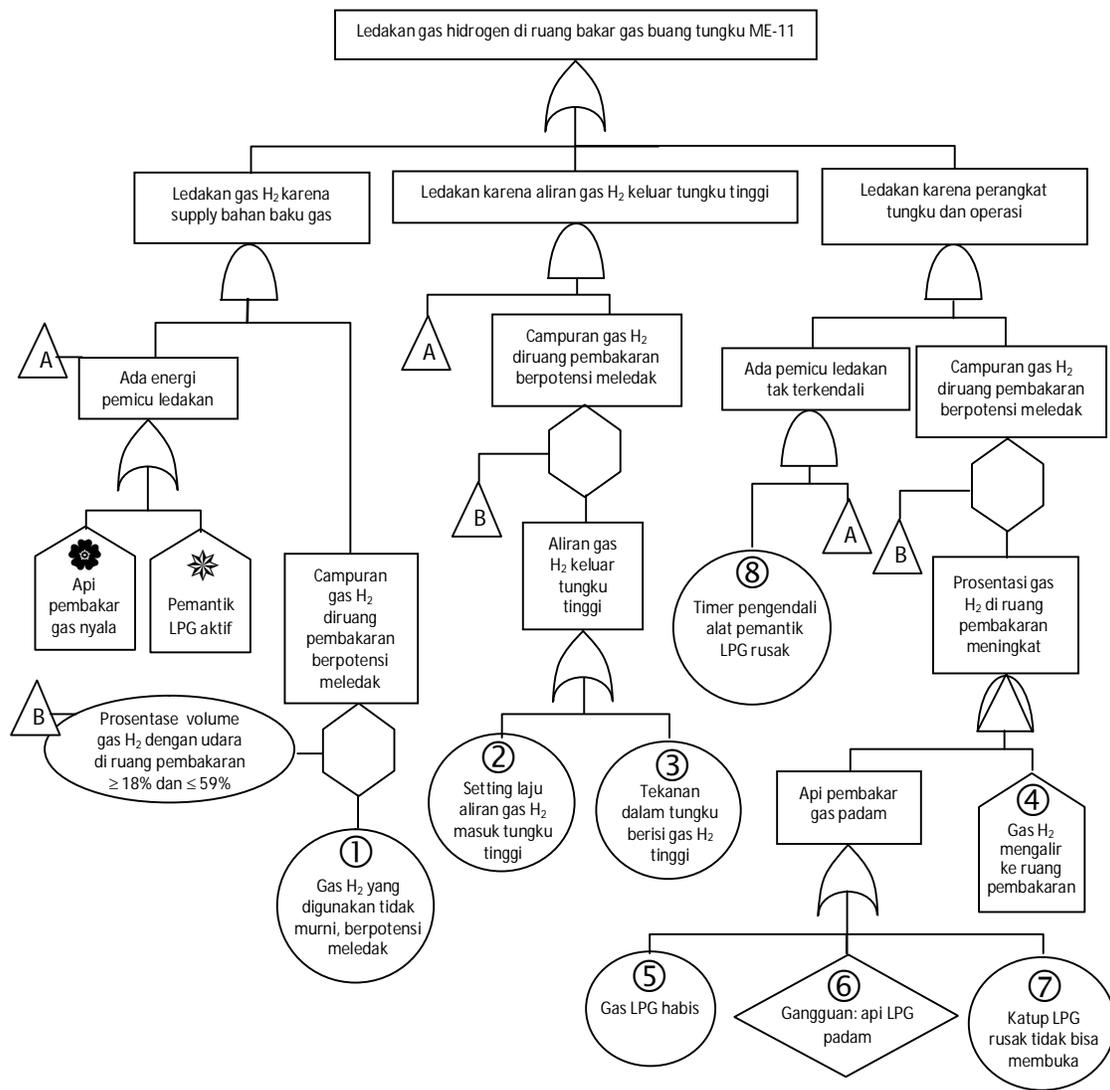
Gambar 11. Diagram FTA potensi ledakan di ruang pembakaran gas buang.

Pemicu ledakan di ruang bakar adalah api dari terbakarnya gas LPG dan letikan api dari sistem pemantik otomatis penyalan gas LPG. Dua jenis pemicu ini pada diagram FTA Gambar 11 muncul dengan kondisi berlabel ☼ dan ✱. Kedua jenis pemicu ini juga pasti terjadi karena merupakan kondisi bagian dari kegiatan proses reduksi. Dalam modifikasi kendali logik yang dilakukan, pemantik LPG dikendalikan oleh timer yang didisain untuk mengurangi potensi terjadinya ledakan dengan membatasi lama waktu operasi dari pemantik. Kegagalan timer muncul pada label Ⓢ di Gambar 11 diagram FTA.

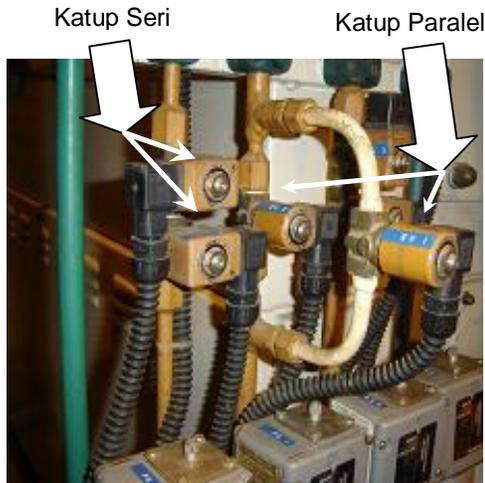
Antisipasi rusaknya katup yang bekerja *normally-close* dan *normally-open* dilakukan berturut-turut dengan *redundancy* seri dan paralel seperti yang telah dilakukan pada Gambar 12. Penggunaan gas LPG dan H₂ harus dilakukan menggunakan *redundancy* katup seri karena kedua gas tersebut berpotensi menimbulkan bahaya

Gambar 12. Redundancy katup gas seri & paralel.

Antisipasi rusaknya katup yang bekerja *normally-close* dan *normally-open* dilakukan berturut-turut dengan *redundancy* seri dan paralel seperti yang telah dilakukan pada Gambar 12. Penggunaan gas LPG dan H_2 harus dilakukan menggunakan *redundancy* katup seri karena kedua gas tersebut berpotensi menimbulkan bahaya jika lepas ke udara (katup A dan C di Gambar 6), sehingga rusaknya salah satu katup (bocor misalnya) masih bisa di tutup oleh katup *redundancy* nya. Untuk gas N_2 (katup B di Gambar 6) yang digunakan sebagai gas pendorong (*flush*) yang bekerja *normally-open* dioperasikan menggunakan katup paralel.
