**UJI INTEGRITAS BAHAN BAKAR NUKLIR BEKAS (BBNB)
NOMOR RI-68, RI-190 DAN RI-187**

Titik Sundari, Darmawan Aji, Arifin, Yhon Irzon, Marhaeni Joko P, L. Kwin Pudjiastuti

Pusat Teknologi Limbah Radioaktif-BATAN
Kawasan PUSPIPTEK Serpong Gedung No.50
E-mail: titik@batan.go.id

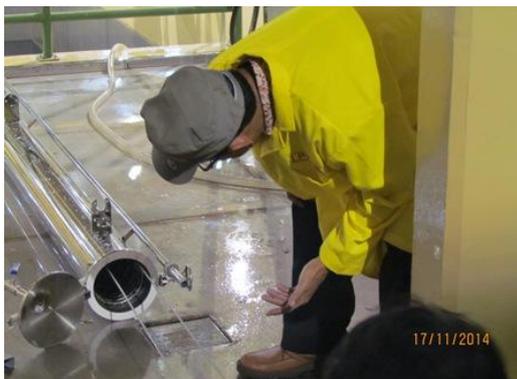
Gambar 1. Tabung uji cicip/sipping tube

- a. Basket BBNB, dengan bentuk keranjang silinder berdiameter 5 inch, panjang 80 cm, dan dilengkapi dengan kawat *sling* baja berdiameter 3 mm.
- b. *Sipping tube*, dengan bahan SS 304 berbentuk silinder, berdiameter 6 inch, panjang 3 m.
- c. Tangki Penampung air demin, dengan kapasitas penampungan air demin sebanyak 360 liter.
- d. Kompresor, dengan daya 0,25 HP.
- e. Pompa, dengan daya 100 watt.
- f. Sistem perpipaan yang terdiri dari selang plastik berukuran $\frac{3}{4}$ inch dan pipa PVC berukuran $\frac{1}{2}$ inch.

Sistem uji cicip yang telah dipasang di *intermediate platform* KH-IPSB3 dirancang dan dikomisioning pada tahun 2014 ditunjukkan pada Gambar 1 dan 2. Sistem uji cicip terdiri dari komponen-komponen sebagai berikut:

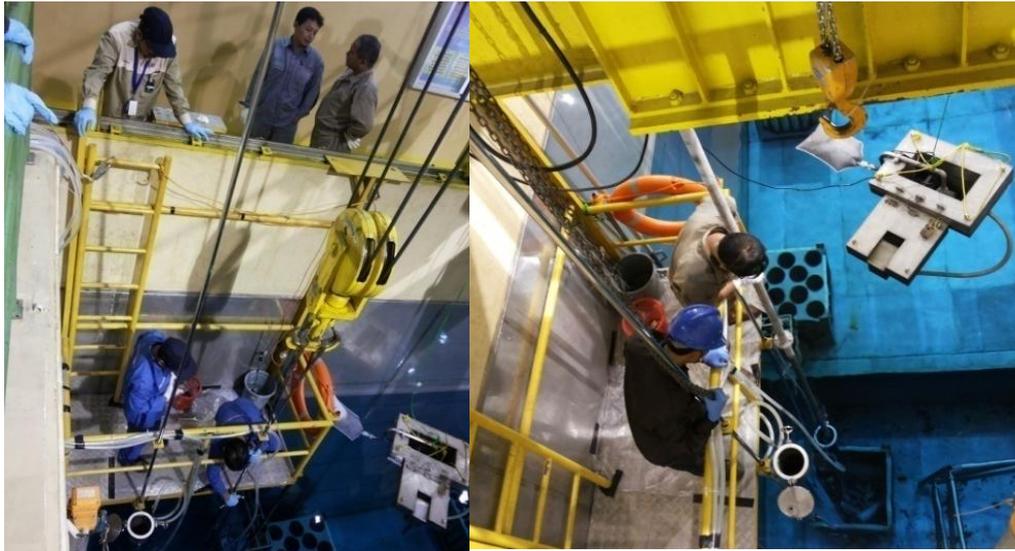
Gambar 5. Pelaksanaan uji cicip BBNB di KH-IPSB3

Kegiatan uji cicip BBNB di KH-IPSB3 yang dilakukan di area *deep section* dengan alat uji cicip yang terpasang di *intermediate platform* ditunjukkan pada Gambar 5.
