PENELITIAN BOCORAN BENDUNGAN SENGGURUH, MALANG, DENGAN TEKNIK PERUNUT RADIOISOTOP

Paston Sidauruk, Wibagiyo dan Satrio

Pusat Aplikasi Teknologi Isotop dan Radiasi - BATAN
Jl. Lebak Bulus Raya No. 49, Kotak Pos 7002, Jakarta12070
Tel.: 021 7690709, Fax: 021 7691607
e-mail: pastons@batan.go.id

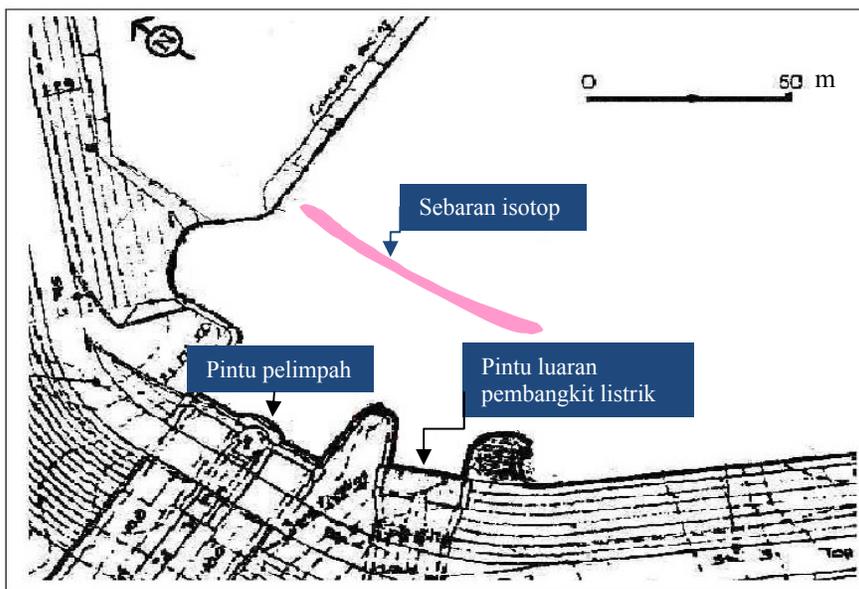
Gambar 1. Lokasi pengkabutan isotop di bendungan

atas batas minimum deteksi MDL. Hal ini dilakukan untuk mengikuti prosedur keselamatan radiasi yang berlaku tanpa mengabaikan tingkat ketelitian pengukuran yang dapat dipertanggungjawabkan. Selanjutnya dalam upaya mengefesienkan pelaksanaan pengkabutan, isotop terlebih dahulu diencerkan ke dalam tabung yang berisi air ~ 50 l. Lokasi pengkabutan isotop ^{198}Au dapat dilihat pada Gambar 1 berikut ini.

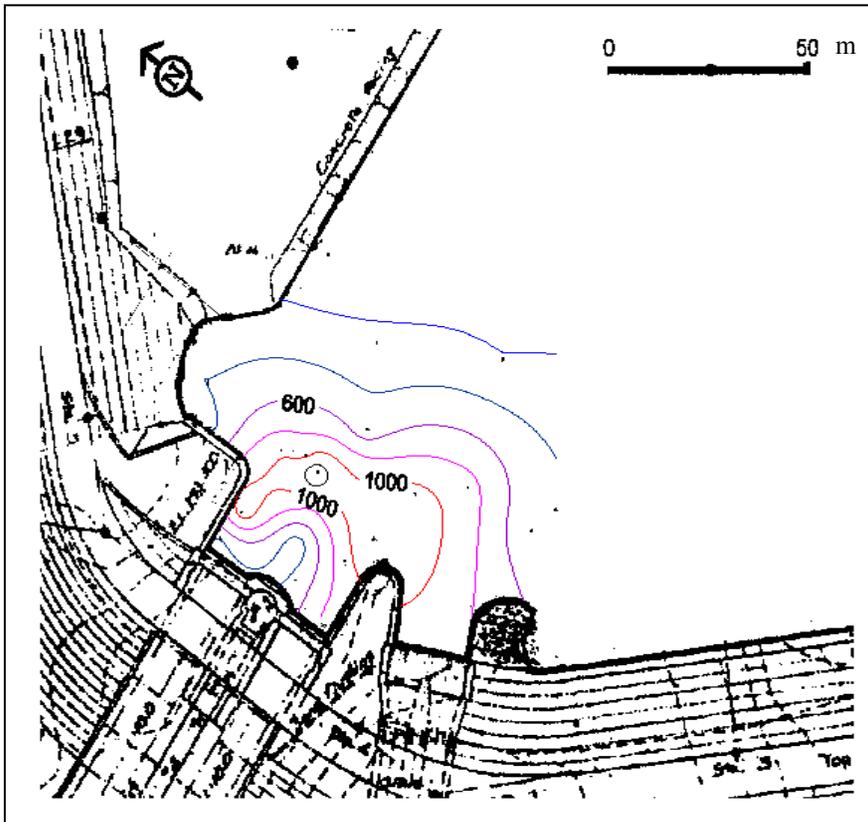
Gambar 2. Peta iso-kontur isotop bendungan Sengguruh (6-11-2003)

Pada setiap penjejakan, aktivitas isotop pada setiap titik yang telah ditentukan koordinatnya diukur dan kemudian digambarkan iso-konturnya. Peta iso-kontur untuk masing-masing penjejakan disajikan dalam Gambar 2 - 7 berikut ini. Dalam Gambar 2 yaitu iso-kontur penjejakan isotop pertama yang dilakukan pada tanggal 6 November 2003 (6 jam setelah pengkabutan) menunjukkan adanya pergerakan kabut isotop secara umum ke arah pintu pelimpah (*down stream*). Namun, gerakan kabut isotop tersebut

belum seluruhnya mencapai titik-titik masukan bocoran, sehingga tidak terlihat pusaran konsentrasi isotop sebagai indikasi masukan bocoran.

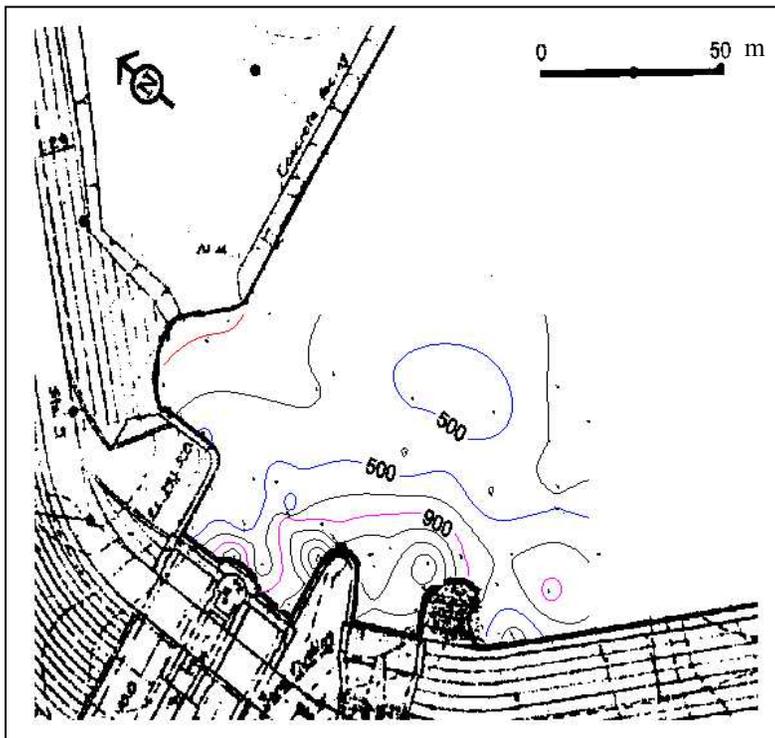
Gambar 3. Peta iso-kontur isotop Bendungan Sengguruh (7-11-2003)

Pada Gambar 3 disajikan penjejakan isotop tanggal 7 November yang dilakukan pada pagi dan sore hari yang memperlihatkan pola dan iso-kontur yang sama. Pada penjejakan hari ke-dua sudah jelas terlihat adanya konsentrasi isotop pada beberapa titik di sekitar pintu pelimpah bendungan khususnya di dua titik yang dapat diduga sebagai titik bocoran yaitu di bawah pintu pelimpah dan disekitar tembok kiri pintu pelimpah. Namun, kecenderungan ini masih harus diikuti perkembangan selanjutnya, karena kemungkinan pergerakan tersebut masih berlanjut dan baru akan tampak pada

penjejakan berikutnya terutama pada penjejakan setelah pintu luaran untuk pembangkit listrik mulai dibuka. Penjejakan setelah pintu luaran untuk pembangkit listrik dibuka adalah sangat penting untuk menguji kestabilan indikasi atau kecenderungan pola iso-kontur pada penjejakan sebelumnya. Dengan asumsi jika benar titik pusaran iso-kontur adalah merupakan titik bocoran, maka gerakan air waduk yang diakibatkan oleh aliran air menuju pintu luaran ke pembangkit listrik tidak serta merta menyapu pola yang ada karena sudah teradsorpsi pada partikel padat di bibir bocoran.

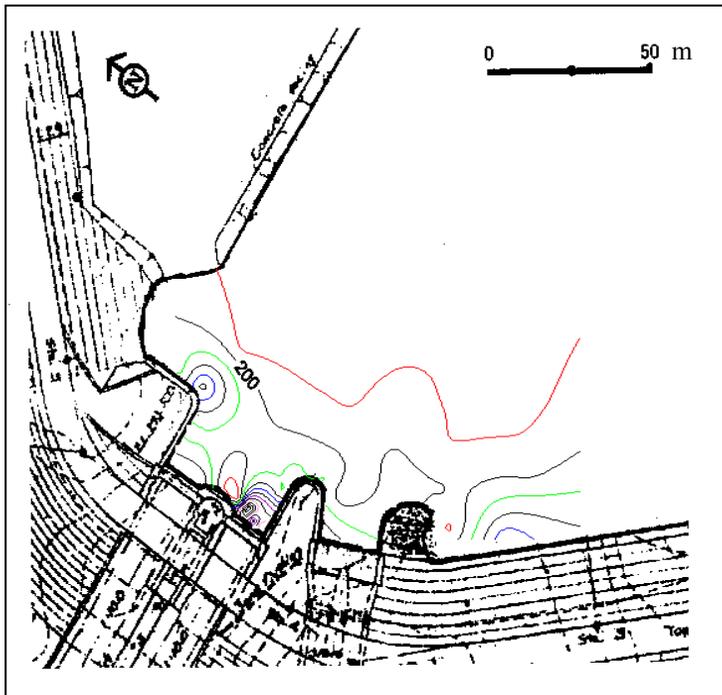
Gambar 5. Peta iso-kontur isotop bendungan Sengguruh (10-11-2003)

Pada Gambar 5 dan 6 beberapa pusaran mulai bergerak menuju pintu luaran mengikuti arus air namun pusaran isotop disekitar pintu pelimpah masih tetap terpelihara walaupun dengan konsentrasi yang secara signifikan berkurang. Hal ini terjadi karena butiran lepas yang berada disekitar pintu pelimpah mulai bergerak mengikuti arus aliran ke pintu luaran. Rangkaian penjeakan ini baik sebelum pintu pembangkit listrik dibuka maupun setelah dibuka menunjukkan adanya bocoran yang patut diduga disekitar pintu pelimpah. Namun dari hasil penyelidikan lanjutan,

indikasi bocoran disekitar pintu luaran bukan diakibatkan oleh kerusakan konstruksi tapi diakibatkan oleh karena seal (pelapis) pintu yang tidak bekerja dengan sempurna karena aliran air secara visual dapat diamati keluar dari bawah pintu pelimpah.

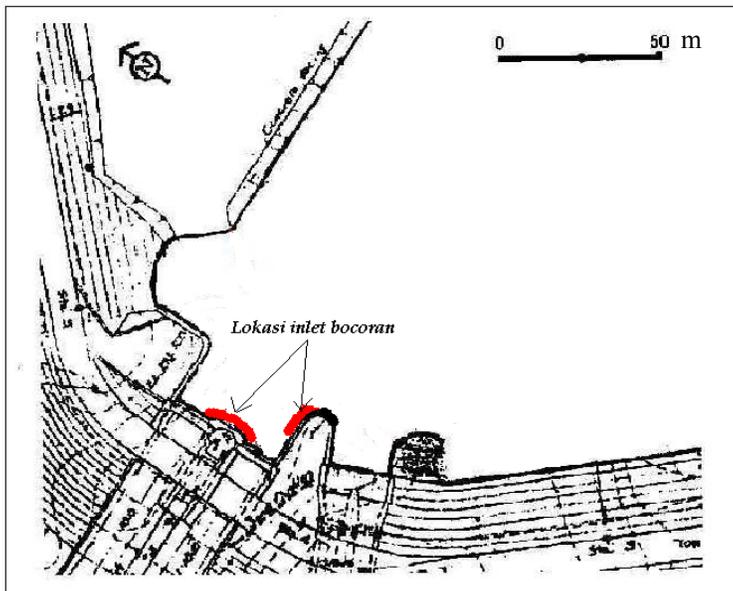
Gambar 7. Lokasi *Inlet* Bocoran Bendungan Sengguruh

Dari hasil penjejakan radioisotop (*tracking*) yang dilakukan dari tanggal 6 November sampai dengan 11 November 2003, ditemukan beberapa titik yang diduga sebagai daerah masukan bocoran (*ingress point of leakage*) yaitu di sekitar pintu pelimpah dan tembok kiri pintu pelimpah. Untuk lebih jelasnya dapat dilihat dalam Gambar 7 berikut.

1. Dari enam kali penjejukan yang dilakukan dari tanggal 6 November sampai dengan 11 November 2003, dua buah yang diduga sebagai daerah masukan bocoran (*ingress point of leakage*) ditemukan di sekitar pintu pelimpah dan tembok kiri pintu pelimpah.
2. Penumpukan konsentrasi isotop di sekitar pintu pelimpah kemungkinan adalah diakibatkan oleh kebocoran karena pintu tidak tertutup rapat atau *seal* yang kurang baik. Hal ini disimpulkan karena selama pelaksanaan pekerjaan secara visual dapat diamati air bocoran mengalir dari bawah pintu pelimpah. Dengan demikian titik yang diduga sebagai masukan bocoran (*ingress point of leakage*) yang diakibatkan oleh karena kerusakan konstruksi adalah titik bocoran yang terdapat disekitar tembok kiri pintu pelimpah.
