PENGGANTIAN SLAVE ARM MS-MANIPULATOR HOTCELL UJI 02 DAN 03 IRM

ABSTRAK — Telah dilakukan penggantian *slave arm MS-Manipulator* di *hotcell* uji 02 dan 03 di Instalasi Radiometalurgi (IRM). Penggantian ini agar 5 (lima) unit MS-manipulator yang tidak berfungsi di kedua *hotcell* uji tersebut, dapat digunakan kembali. *Slave arm* di *hotcell* uji 02 dan 03 menggunakan *hanging device* sehingga tidak dapat ditarik ke *operating area*. Proses penggantian meliputi; *setting zero position* pada *master arm unit*, pelepasan mekanisme pengunci *slave arm* dan *wall tube unit*, pelepasan *slave arm unit* yang rusak di dalam *hotcell* dengan *power manipulator* karena *slave arm* menggunakan *hanging device*, pemasangan *booting* baru ke *slave arm unit* yang baru, penarikan *wall tube* dari dinding *hotcell* bersamaan dengan *master arm* menggunakan *stager manipulator*, pemasangan *slave arm unit* yang baru (yang sudah dipasangi *booting* baru) ke *wall tube* dan manipulator ke dinding *hotcell*. *Green house* dibuat pada daerah kerja di *operating area* untuk membatasi daerah terkontaminasi. Paparan radiasi sangat rendah ke *operating area*, begitu juga tingkat kontaminasi pada ujung *s

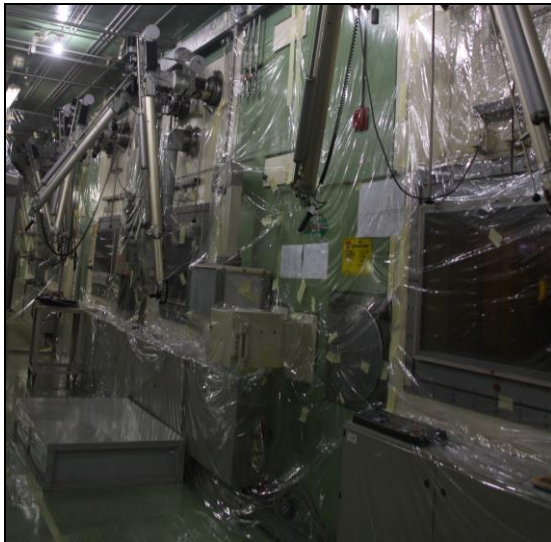
a)

Sebelum kegiatan penarikan ke *operating area* dilakukan, maka daerah kerja di *operating area* dinaungi dengan *green house* yang mencakup area untuk proses perbaikan (lantai dan dinding *operating area hotcell* uji 02 sampai dengan jendela kiri *hotcell* uji 03), seperti pada Gambar 2 a). Kemudian *stager* manipulator di dalam *green house* ditempatkan di depan manipulator yang akan ditarik seperti yang disajikan pada Gambar 2 b), dan posisinya diatur agar lurus serta posisinya dikunci pada ke-empat kakinya. Penggunaan *stager manipulator* juga merupakan pengalaman kedua bagi staf PTBBN setelah sebelumnya dilakukan di *hotcell* 101 pada tahun yang sama. Balok penyangga (*jackstand*) dipasang agar posisi ketinggian yang diinginkan dari *stager manipulator* tetap terjaga dan juga agar lebih aman. Setelah itu dilakukan *setting zero position* pada *master arm* dan kemudian penyangga pertama (dongkrak) dipasang pada *master arm* seperti pada Gambar 2 b). Baut pendorong *slave arm unit* diputar agar *slave arm* terlepas dari mekanisme penguncinya di ujung *wall tube* di dalam *hotcell* seperti yang disajikan pada Gambar 2 c).

Gambar 2: Beberapa proses penggantian slave arm

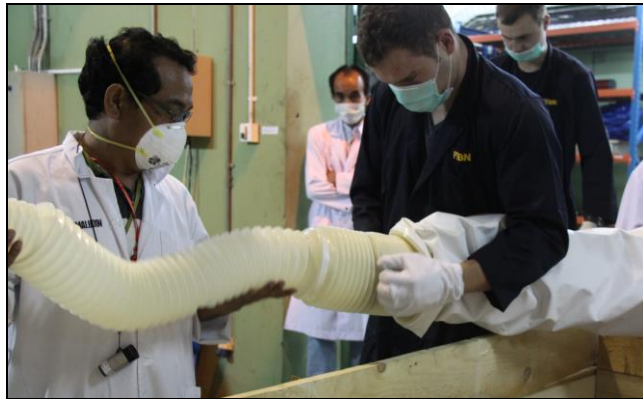
Kegiatan ini dapat dilakukan bersamaan dengan proses penarikan *wall tube* dan *master arm* ke *operating area*. Setelah *slave arm unit* dipastikan dapat berfungsi dengan baik, maka proses pemasangan *booting* dapat dilakukan (Gambar 3). *Booting/gaiter* yang baru dapat dipasang pada *slave arm unit* yang baru atau *slave arm unit* pasca perbaikan. Nomor identifikasi *slave arm* agar dicatat sebagai data rekaman

posisinya di *hotcell*. Pemasangan dilakukan secara hati-hati dan cermat agar *booting* tidak robek.

Gambar 3. Pemasangan *booting* pada *slave arm unit*

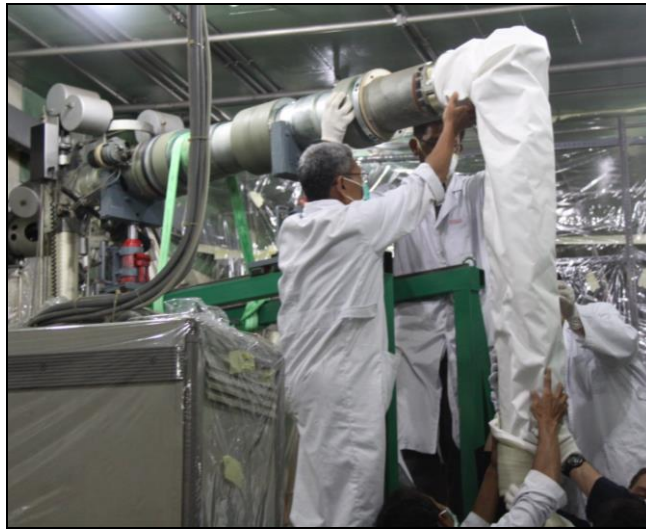
Slave arm unit yang telah terbungkus dipasangkan ke *wall tube* (Gambar 4) yang tetap di atas *stager manipulator* dan dengan ketinggian yang tetap sama dengan saat penarikan. Setelah terpasang, baut pendorong/ penarik *slave arm unit*

Gambar 4. Pemasangan *slave arm unit* di ujung *wall tube*

diputar kembali agar posisinya terkunci ke *wall tube*. Setelah terpasang, selanjutnya dilakukan uji fungsi semua gerakan termasuk gerakan secara elektrik. Setelah uji fungsi berhasil, selanjutnya *slave arm unit* diposisikan pada posisi horizontal untuk siap dipasang kembali ke *hotcell*.

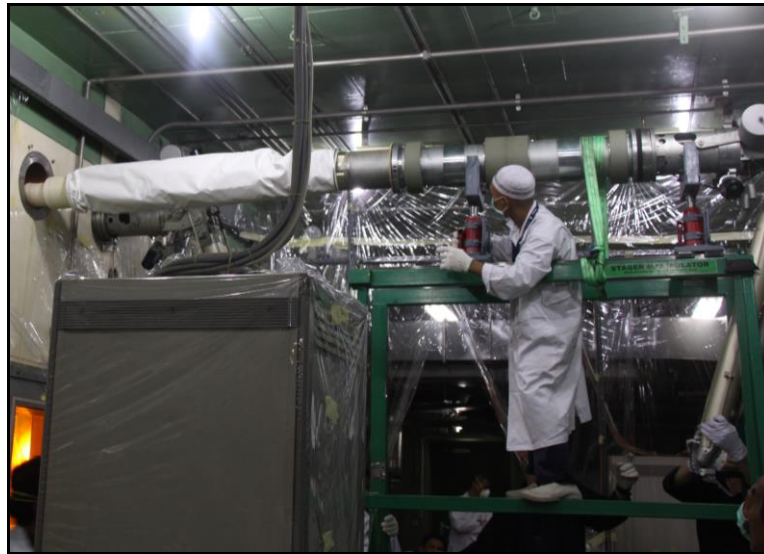
Setelah tutup lubang manipulator di dinding *hotcell* dibuka, *stager manipulator* diposisikan kembali dengan manipulator di atasnya, mendekat ke lubang manipulator, dan ujung *slave arm* (jari) tepat ke lubang, serta posisi manipulator diatur agar lurus ke lubang tersebut (Gambar 5). *Slave arm unit* didorong secara perlahan masuk sampai penyangga kedua, dan harap diperhatikan agar *booting* tidak tersobek. Penyangga kedua dapat dilepas, dan harap diperhatikan agar bantalan pada *block linear guide way* dari *stager manipulator* tetap terjaga dan pasang tutup plastiknya. Setelah penyangga kedua dilepas, maka *slave arm* dengan *wall tube* didorong lagi masuk lubang pada dinding *hotcell* sampai utuh masuk, dan tetap diperhatikan agar *booting* tidak tersobek.

Gambar 5. Posisi manipulator lurus ke lubang di dinding *hotcell*

Proses penanganan yang sama dilakukan terhadap manipulator lainnya yang mengalami kerusakan yang sama (5 unit) di *hotcell* uji 02 dan 03. Hasil uji fungsi semua gerakan dari 5 (lima) unit manipulator yang sudah diperbaiki tersebut, menunjukkan hasil yang memuaskan dan penggantian *slave arm unit* dengan yang baru, sudah berjalan dengan baik.
