## EVALUASI PENGELOLAAN LIMBAH BAHAN BERBAHAYA DAN BERACUN (B3) DI PUSAT TEKNOLOGI BAHAN BAKAR NUKLIR

Susanto<sup>1)</sup>, Sunardi, Waringin M. Y.

Pusat Teknologi Bahan Bakar Nuklir  
Badan Tenaga Nuklir Nasional, Serpong, Banten, Indonesia, 15313

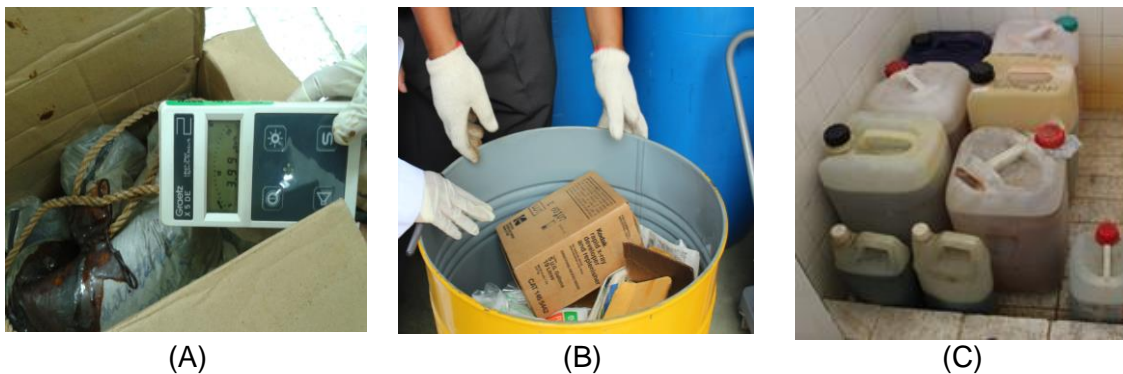
Gambar 1. (A) Kemasan Limbah B3 terdeteksi telah bercampur dengan kemasan limbah radioaktif. (B) Drum berisi limbah B3. (C) Kemasan Limbah B3 tanpa label.

Evaluasi pengelolaan limbah B3 selanjutnya adalah dilakukannya pengamatan terhadap kegiatan di lapangan/laboratorium. Kegiatan diawali dengan melakukan pengamatan kegiatan pengontrolan limbah B3 di setiap ruangan kerja. Pengontrolan telah dilakukan 1 kali dalam 1 minggu, sudah sesuai dengan SOP Pengelolaan limbah di PTBBN. Kegiatan pengontrolan dilakukan sekaligus bersamaan dengan kegiatan inventarisasi. Hal ini dilakukan, agar apabila saat dikontrol terdapat kesalahan, akan segera dilakukan inventarisasi, sehingga tidak berlanjut menjadi hal yang membahayakan. Dalam kegiatan pengontrolan dan inventarisasi di PTBBN (IEBE dan IRM), telah ditemukan penempatan kemasan limbah B3 yang tidak semestinya. Dimana limbah B3 tersebut masih tercampur dengan limbah radioaktif, sehingga perlu dipisahkan dan diberi tanda khusus. Kesalahan ini dapat diketahui karena pengontrolan dilakukan dengan menggunakan peralatan surveymeter, sehingga limbah jenis radioaktif dapat terdeteksi dengan baik (Gambar 1. Kemasan Limbah B3 terdeteksi telah bercampur dengan kemasan limbah radioaktif).

pengelolaan limbah di fasilitas. Apabila dilakukan reduksi, disamping tidak mempunyai peralatan yang memadai, kegiatan tersebut sudah masuk pada tingkat pengolahan, yaitu jenis kegiatan yang berbeda dengan pengolahan Limbah B3. Limbah – limbah B3 yang sudah dikemas diperlakukan dengan sederhana namun sesuai dengan aturan, yaitu dimasukkan di dalam kantong plastik, kemudian kantong plastik tersebut dimasukkan kedalam drum ukuran 100 liter. (Gambar 2. Drum Berisi Limbah B3).

Setelah limbah B3 dimasukkan kedalam drum 100 liter, selanjutnya drum diberi label sesuai dengan isinya. Kendala yang dihadapi adalah ada beberapa kemasan limbah B3 yang tidak mempunyai label. Tentu hal ini sangat menyulitkan dalam melakukan pengelolaan limbah B3 oleh petugas limbah. Kemasan limbah B3 yang tidak mempunyai label, dikembalikan kepada pekerja yang mengirimkan limbah B3 tersebut, untuk diberi label sesuai dengan jenisnya. Namun demikian ada beberapa kemasan limbah yang tidak dapat ditentukan jenisnya oleh pekerja. Hal ini disebabkan limbah tersebut sudah tersimpan bertahun-tahun tanpa ada label/keterangan, sebelum pekerja berada pada tempat kerjanya. Sampai saat ini fasilitas PTBBN belum mempunyai detektor atau peralatan yang memadai yang digunakan untuk mendeteksi atau menganalisa limbah B3. Menghadapi kondisi seperti ini, maka petugas limbah mengumpulkan kemasan limbah B3 tanpa label tersebut dalam suatu tempat yang terpisah dengan yang lain. Selanjutnya disarankan pengelola limbah B3 meminta bantuan staf PTLR untuk membantu menentukan jenis limbah tersebut, sehingga masalah dapat teratasi dengan baik. (Gambar 3. Kemasan Limbah B3 Tanpa Label).

Dari hasil hasil evaluasi diketahui bahwa pengelolaan limbah B3 secara umum sudah memenuhi Peraturan Pemerintah Nomor 18 Tahun 1999 dan Standar Operasional Prosedur (SOP) di PTBBN yang sudah dibuat. Namun demikian dalam jangka panjang ada beberapa hal yang perlu ditindak lanjuti, yaitu: Perlu adanya Gudang khusus limbah B3 yang dilengkapi dengan *detector* limbah B3, yang digunakan untuk menampung limbah B3 dari Gedung 20 Instalasi Radiometalurgi (IRM) maupun Gedung 65 Instalasi Elemen Bakar Eksperimental (IEBE). Sedangkan dalam jangka pendek perlu segera disusun dokumen hiradc yaitu dokumen yang berisi tentang sifat kegiatan, risiko dan potensi bahaya yang diakibatkan oleh kegiatan pengelolaan limbah B3, sesuai dengan Perka Batan Nomor 20 Tahun 2012. Hal ini perlu dilakukan mengingat jumlah dan jenis limbah B3 di PTBBN akan terus meningkat, sehingga perlu dilakukan persiapan dalam jangka pendek maupun jangka panjang.

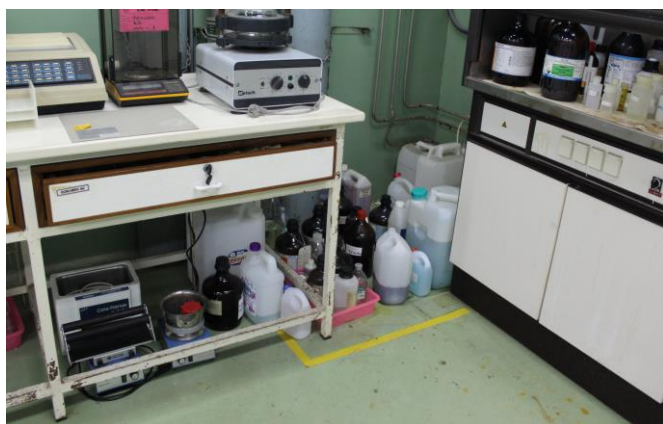
Gambar 2. (A) Tempat sementara Limbah B3. (B) Pengangkutan Limbah B3 dari PTBBN ke PTLR

Limbah B3 seharusnya ditempatkan pada ruangan khusus limbah B3, namun di PTBBN pada kedua instalasi (IEBE dan IRM) limbah tersebut tidak ditempatkan di

gudang khusus. Kendalanya adalah belum tersedianya ruangan khusus limbah B3, sampai saat ini limbah tersebut masih disimpan ditempat penghasil limbah B3 (Gambar 4. Tempat sementara Limbah B3). Apabila kondisi limbah B3 sudah banyak dan membahayakan, maka limbah tersebut diambil dan disimpan di gudang limbah radioaktif dan diletakkan dalam satu gudang dengan limbah radioaktif. Tentunya hal ini tidak sesuai dengan peraturan tempat penyimpanan limbah B3. Namun demikian, sampai tahun 2016 pengelolaan masih dapat berjalan dengan baik, karena limbah yang dihasilkan masih sedikit yaitu 3 drum/tahun atau sebanyak 56 item limbah B3 [4] (lihat Tabel 1).

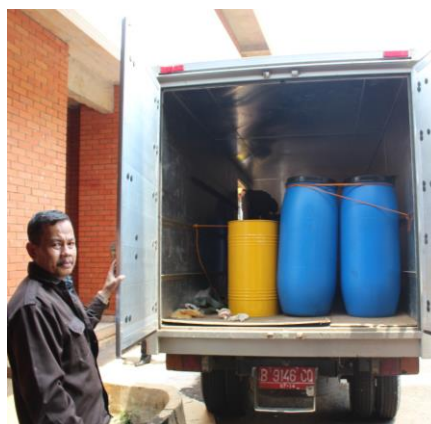
(B)

Pengiriman limbah B3 dilakukan setelah melalui kegiatan administrasi yang berurutan. Diawali dengan PTBBN mengirim data limbah B3 yang akan dikirim ke PTLR [4], kemudian PTLR mengirim staf untuk mengecek kebenaran data tersebut di instalasi pengirim (PTBBN). Dari hasil pengecekan, PTLR mengirim rekomendasi berkaitan dengan sejumlah kekurangan terhadap limbah yang akan dikirim meliputi: kemasan yang kurang baik, waktu pengambilan, cara pengambilan, peralatan dan bahan termasuk alat pelindung diri yang memadai [5]. Setelah rekomendasi tersebut dilaksanakan oleh PTBBN, maka pengangkutan dapat dilaksanakan oleh staf PTLR (Gambar 5. Pengangkutan Limbah B3 dari PTBBN ke PTLR). Dibandingkan dengan Tahun 2015, kegiatan pengelolaan limbah B3 di Tahun 2016 telah terjadi peningkatan. Hal ini dapat dilihat dari jumlah banyaknya item dan volume limbah B3 di tahun 2016 yang jumlahnya melebihi dari Tahun 2015 (Lihat Tabel 1 dan Tabel 2). Namun demikian kegiatan pengiriman limbah B3 ke PTLR masih dapat berjalan dengan baik, limbah dapat terkirim sesuai dengan syarat syarat yang ditetapkan.
