EVALUASI ASPEK KESELAMATAN KEGIATAN METALOGRAFI DI INSTALASI ELEMEN BAKAR EKSPERIMENTAL

ABSTRAK—Telah dilakukan evaluasi aspek keselamatan kegiatan metalografi di Instalasi Elemen Bakar Eksperimental. Tujuan dari kegiatan ini untuk mengetahui aspek keselamatan dari kegiatan metalografi di IEBE. Pengukuran kontaminasi dilakukan terhadap meja preparasi, peralatan metalografi yang berpotensi terkontaminasi, kemudian penanganan limbah cair dan padat serta pelaksanaan dekontaminasi pada meja kerja preparasi, atau lokasi penempatan sampel hasil metalografi. Hasil pengukuran pada titik pantau yang variatif, didapatkan hasil yang tertinggi yaitu pada titik pantau 1, lebih tinggi dari titik pengukuran yang lain. Dari hasil rata-rata pada titik pantau 1 (satu) didapatkan hasil pengukuran ($0,245 \pm 0,014$ Bq/cm²), sedangkan pada titik pantau 2 (dua) didapat hasil pengukuran ($0,228 \pm 0,008$ Bq/cm²), titik pengukuran 3 (tiga) didapat hasil pengukuran ($0,238 \pm 0,006550$ Bq/cm²) dan titik pantau 4 (empat) didapatkan hasil pengukuran ($0,232 \pm 0,035$ Bq/cm²). Pengukuran tingkat kontaminasi pasca deko pada titik pantau 1 didapat rata-rata $0,245 \pm 0,014$ Bq/cm². Pasca dekontaminasi kon

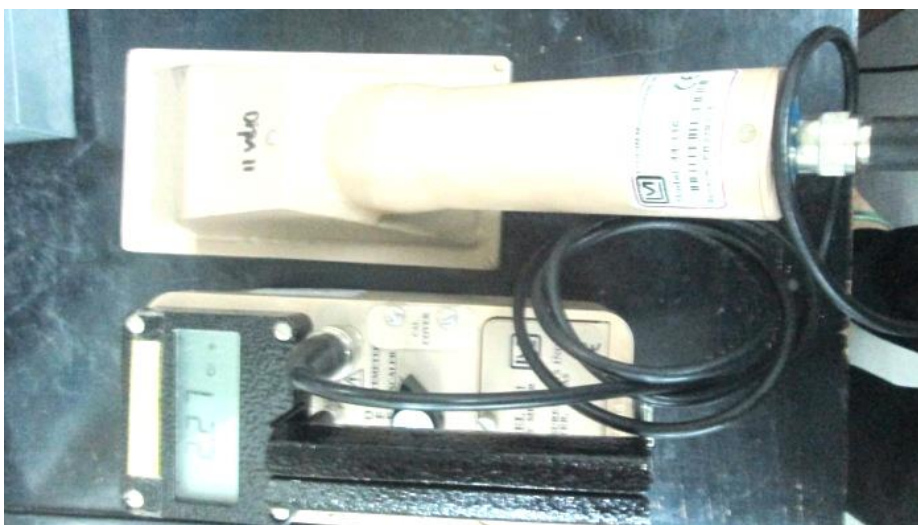
Gambar 1. *Surveymeter* Ludlum

pengukuran tingkat kontaminasi pada kegiatan *metalografi* di IEBE. Pengukuran kontaminasi dilakukan terhadap meja preparasi, peralatan metalografi yang berpotensi terkontaminasi, kemudian penanganan limbah serta pelaksanaan dekontaminasi pada meja kerja preparasi, atau lokasi penempatan sampel hasil metalografi. Tujuan dari kegiatan ini untuk mengetahui aspek keselamatan dari kegiatan metalografi di IEBE. Salah satu upaya pengawasan operasional pada penggunaan zat radioaktif adalah dengan menetapkan suatu batasan tingkat kontaminasi. Nilai batas ini dapat diperoleh antara lain dengan memperhatikan *toksisitas radionuklida*. Pada dasarnya tingkat kontaminasi permukaan yang masih dapat diterima bergantung pada kondisi dan lingkungan kerja setempat, dengan demikian, semua laboratorium atau instalasi nuklir dapat menetapkan batas tingkat kontaminasi permukaannya masing-masing. Namun demikian, biasanya suatu negara memiliki batas tingkat kontaminasi permukaan secara umum yang ditetapkan oleh regulator. Di dalam laboratorium metalografi, tingkat kontaminasi permukaan dilakukan secara langsung dengan alat *surveymeter* kontaminasi permukaan *Ludlum model 2241* (Gambar 1), nomor seri 282866 dengan faktor kalibrasi (FK = 0,047).

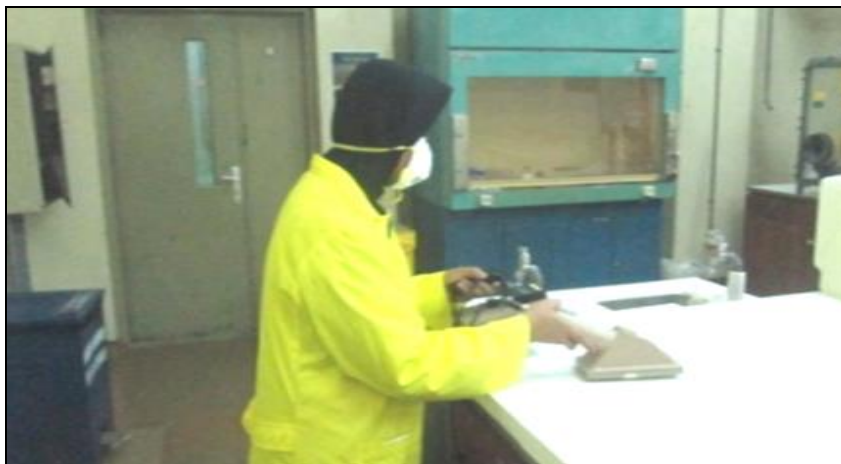
Gambar 2. Pengukuran Kontaminasi meja

Pengukuran tingkat kontaminasi dilakukan oleh petugas keselamatan (Gambar 2) dan didampingi oleh petugas proteksi radiasi (PPR).

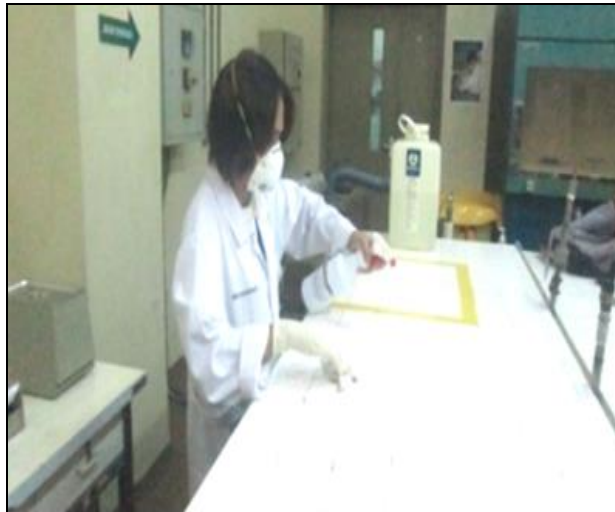
Gambar 4. Dekontaminasi meja

Dari hasil rata-rata pada titik pantau (satu) didapatkan hasil pengukuran pada titik pantau 1 (satu) ($0,245 \pm 0,014$ Bq/cm²), sedangkan pada titik pantau 2 (dua) didapat hasil pengukuran ($0,228 \pm 0,008$ Bq/cm²), titik pengukuran 3 (tiga) didapat hasil pengukuran ($0,238 \pm 0,006$ Bq/cm²) dan titik pantau 4 (empat) didapatkan hasil pengukuran ($0,232 \pm 0,035$ Bq/cm²) Dengan demikian pada titik pantau 1,2, 3 dan 4 dapat dikategorikan kontaminasi rendah karena masih berada dibawah MPC. Dalam hal ini hasil pengukuran tidak didapatkan kontaminasi yang melebihi batas yang diizinkan. Namun demi untuk menjamin keselamatan personil dan pekerja radiasi, maka sebaiknya disarankan untuk melakukan kegiatan dekontaminasi pada permukaan meja tersebut. Sesuai dengan prosedur maka dekontaminasi dilakukan oleh pekerja radiasi (Gambar 4) yang bertanggung jawab di ruang tersebut dan akan

diawasi oleh petugas keselamatan dan petugas proteksi radiasi (PPR). Hasil kegiatan dekontaminasi ditunjukkan pada Tabel 3.

1. Pakai alat pelindung diri yang sesuai seperti sarung tangan, masker
2. Pengusapan dilakukan dari bagian yang potensi kontaminasinya kecil ke bagian yang kontaminasinya tinggi.
3. Buang kertas serap yang sudah terpakai ke tempat limbah, ulangi langkah 2 dan 3

4. Lakukan pengukuran tingkat kontaminasi pada daerah yang telah didekontaminasi
5. Apabila masih terukur adanya kontaminasi, ulangi proses dekontaminasi sampai diperoleh hasil pengukuran sama dengan nilai cacah latar (background)
6. Kumpulkan sarung tangan dan masker, ukur APD tersebut apabila berpotensi terkontaminasi dan segera masukkan ke dalam bak limbah.
7. Cuci tangan pada tempat cuci tangan yang aktif.

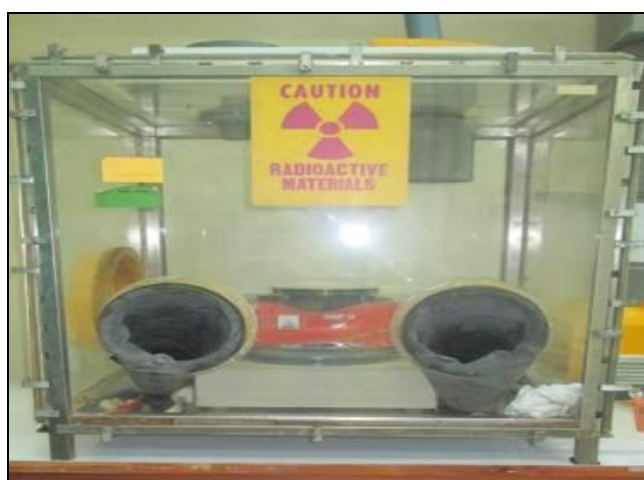
Gambar 5. Alat metalografi

Bahan aktif U-Zr juga dapat menyebabkan peralatan menjadi terkontaminasi. Peralatan yang digunakan pada kegiatan metalografi diantaranya adalah mesin gerinda/poles. Untuk menghindari penyebaran kontaminasi ke area kerja, maka alat metalografi diletakkan di dalam glovebox (Gambar 5).

Dari hasil pengukuran kontaminasi pada alat didapat hasil rata-rata sebesar $0,054 \pm 0,005$ Bq/cm² dengan hasil tertinggi $0,059$ Bq/cm². Hasil tersebut masih bisa dikategorikan sebagai kontaminasi rendah $< 0,37$ Bq/cm².

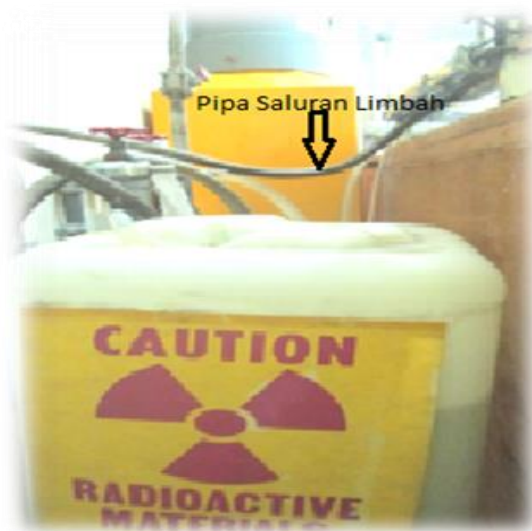
Gambar 6. Wadah limbah cair

Pada limbah cair hasil metalografi ini tidak dilakukan pengukuran kontaminasinya. Namun hanya ditampung pada wadah limbah cair (Gambar 6).

Limbah cair hasil kegiatan metalografi berupa air yang berfungsi sebagai pendingin saat dilakukan pemolesan atau penggerindaan bahan U-Zr, air ini akan membawa kontaminan dari hasil metalografi, dimungkinkan terdapat kandungan kontaminasi pada cairan tersebut. Khusus untuk limbah cair hasil metalografi sebelum dilakukan pembuangan ke penampungan, sebelumnya akan dilakukan proses analisa terlebih dahulu sehingga akan ditemukan kandungan bahan aktifnya. Apabila terdapat kandungan bahan aktif sebesar kurang dari 50 ppm, maka dianggap sebagai limbah cair yang nantinya akan dikirim ke PTPLR. Sebaliknya apabila terdapat kandungan yang melebihi 50 ppm maka limbah tersebut masih diperhitungkan secara ekonomis dan akan dipungut kembali kandungan uraniumnya.
