PENGGANTIAN KENDALI TEMPERATUR *AUTOCLAVE* ME-24

Achmad Suntoro

Pusat Rekayasa Perangkat Nuklir, BATAN

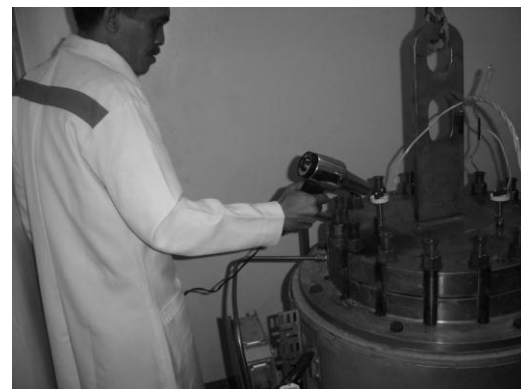
Pengujian sambungan ini dilakukan dengan cara sederhana, tetapi hasilnya akurat. Yaitu dengan memberi semprotan udara panas menggunakan *hair drier* pada sambungan *thermocouple* tiap modul sambil melihat *display* pada modul kendali bersangkutan. Gambar 6 memperlihatkan pengujian sambungan *thermocouple* untuk meyakinkan bahwa sambungan tidak terbalik. Untuk sambungan yang benar tidak ada perubahan pada *display* temperatur modul kendali ketika udara panas dari *hair drier* diberikan. Tetapi jika sambungan terbalik, maka akan ada perubahan nilai pada *display* modul kendali.

Fenomena pengujian dengan *hair drier* ini dapat dipahami cara kerjanya yaitu bahwa jika sambungan perpanjangan *thermocouple* terbalik, maka pada sambungan tersebut akan bertindak sebagai *thermocouple* yang terhubung seri dengan *hot-junction*. Oleh karena itu modul kendali akan salah ketika membaca temperatur di dalam tungku karena temperatur pada sambungan ikut berpengaruh. Jika sambungan tidak terbalik, maka tidak ada atau terjadi *thermocouple* pada sambungan tersebut sehingga panas dari *hair drier* tidak mempengaruhi pada sistem pengukuran temperatur tersebut.

a. Sambungan 1, 2, 3, dan 4

b. Sambungan A, B, dan C

Gambar 6. Menguji sambun perpanjangan *thermocouple*.

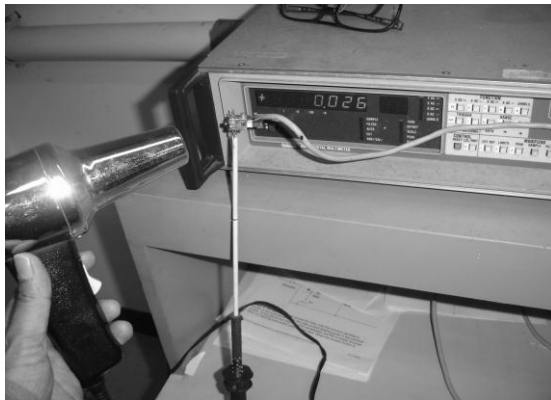
Dari eksperimen yang dilakukan secara terpisah (Gambar 7), dapat disimpulkan bahwa logam penyambung perpanjangan *thermocouple* dapat terbuat dari jenis yang tidak harus sama dengan logam *thermocouple* yang akan disambung. Dalam eksperimen tersebut, beberapa jenis logam penyambung digunakan dan semprotan udara panas diberikan. Udara panas di sambungan tidak merubah bacaan modul kendali jika pemanasan di sambungan bersifat *homogen*. Oleh karena itu logam penyambung harus dibuat sekecil mungkin agar udara disekitar sambungan memberi efek *homogen*.

Gambar 7. Pengujian logam penyambung

Eksperimen yang ditunjukkan pada Gambar 7 dilakukan karena sambungan *thermocouple* A, B dan C terletak pada tutup *autoclave* yang harus dilepas dan sambung setiap kali pemakaian *autoclave*, dan sambungan tersebut telah rusak karena umur pakai sehingga perlu diganti.
