## PENGGANTIAN KENDALI TEMPERATUR *AUTOCLAVE* ME-24

**Achmad Suntoro**

Pusat Rekayasa Perangkat Nuklir, BATAN

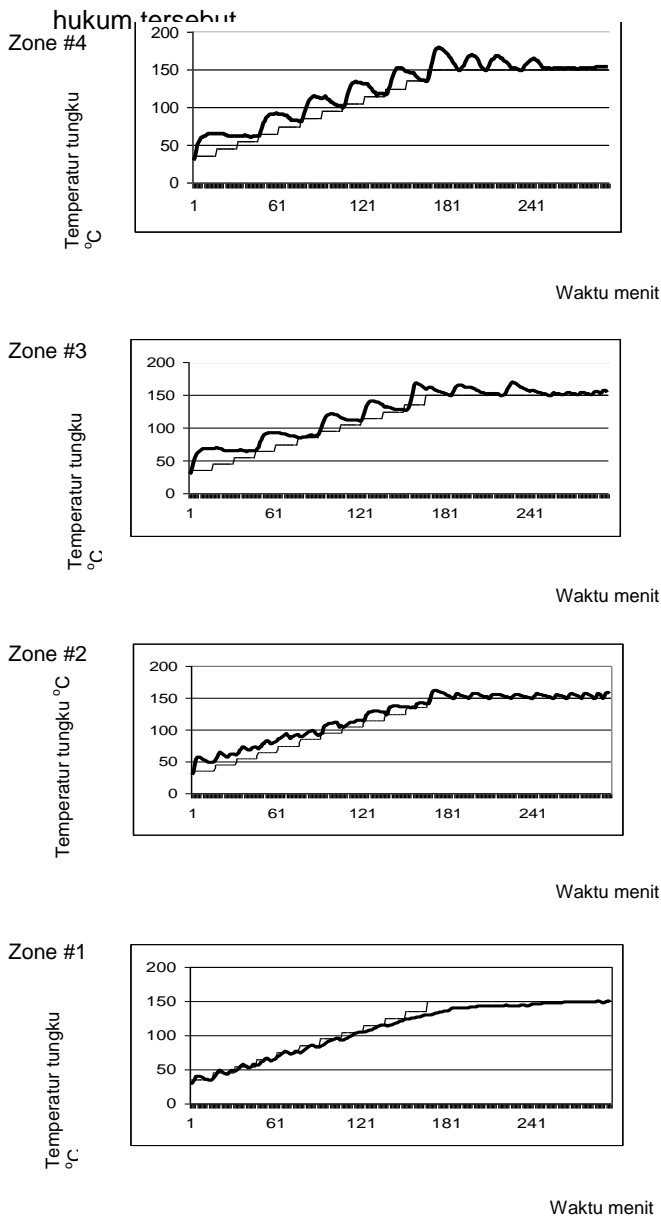
Gambar 5. Hasil pengujian modul baru untuk setiap *zone* pemanasan

— : temperatur permintaan  
 — : temperatur yang terjadi

Dalam makalah ini, temperatur A, B, dan C tidak direkam ketika pengujian mengingat penggantian kendali temperatur tidak ada hubungannya dengan temperatur A, B, dan C, tetapi oleh temperatur di 1, 2, 3, dan 4. Jika temperatur 1, 2, 3, dan 4 dapat dikendalikan sesuai dengan yang diinginkan, maka pengendalian temperatur A, B, dan C dapat dilakukan secara manual dari kendali 1, 2, 3 dan 4 berdasarkan pengalaman data empiris. Gambar 5 adalah data pengujian menggunakan kendali temperatur baru pengganti kendali yang telah rusak.

Fluktuasi yang terjadi pada *zone* #4 pada Gambar 5 dapat dipahami karena perubahan temperatur pada *zone* #4 tidak hanya ditentukan oleh pemanas *zone* #4 saja, tetapi oleh pemanasan *zone* dibawahnya. Hal ini bisa terjadi karena udara panas akan menjadi ringan sehingga akan cenderung naik keatas. Jadi panas yang ditimbulkan oleh *zone* dibawah akan mempengaruhi *zone* diatasnya, sehingga makin keatas fluktuasi akan semakin besar. Namun ketika temperatur konstan telah tercapai, fluktuasi semua *zone* relatif kecil.

Kenaikan temperatur pada *zone* #1 terlihat agak sulit, hal ini disebabkan dasar tungku terisi oleh air sehingga panas yang diberikan oleh sistem pemanas tidak langsung digunakan untuk memanaskan tungku, tetapi digunakan untuk merubah air menjadi uap.

dalam tungku *autoclave* nya. Air ini digunakan untuk menaikkan tekanan di dalam *autoclave*, sesuai dengan kondisi ketika *autoclave* bekerja. Temperatur *autoclave* dinaikkan secara bertahap 10°C untuk setiap 15 menit hingga mencapai temperatur 150°C, dan kemudian dijaga konstan. Gambar 4 adalah data hasil pengujian tersebut.

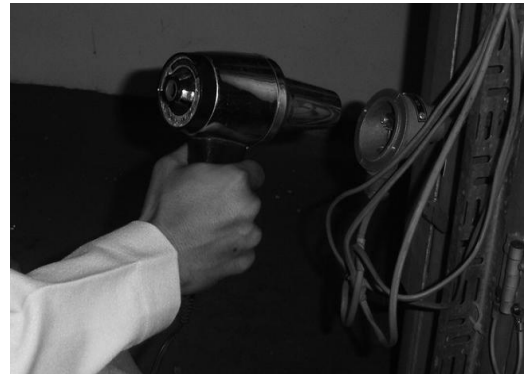
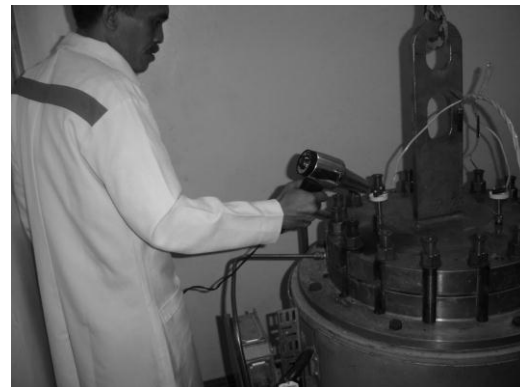
Gambar 6. Menguji sambun perpanjangan *thermocouple*.

Pengujian sambungan ini dilakukan dengan cara sederhana, tetapi hasilnya akurat. Yaitu dengan memberi semprotan udara panas menggunakan *hair drier* pada sambungan *thermocouple* tiap modul sambil melihat *display* pada modul kendali bersangkutan. Gambar 6 memperlihatkan pengujian sambungan *thermocouple* untuk meyakinkan bahwa sambungan tidak terbalik. Untuk sambungan yang benar tidak ada perubahan pada *display* temperatur modul kendali ketika udara panas dari *hair drier* diberikan. Tetapi jika sambungan terbalik, maka akan ada perubahan nilai pada *display* modul kendali.

Fenomena pengujian dengan *hair drier* ini dapat dipahami cara kerjanya yaitu bahwa jika sambungan perpanjangan *thermocouple* terbalik, maka pada sambungan tersebut akan bertindak sebagai *thermocouple* yang terhubung seri dengan *hot-junction*. Oleh karena itu modul kendali akan salah ketika membaca temperatur di dalam tungku karena temperatur pada sambungan ikut berpengaruh. Jika sambungan tidak terbalik, maka tidak ada atau terjadi *thermocouple* pada sambungan tersebut sehingga panas dari *hair drier* tidak mempengaruhi pada sistem pengukuran temperatur tersebut.

a. Sambungan 1, 2, 3, dan 4

b. Sambungan A, B, dan C

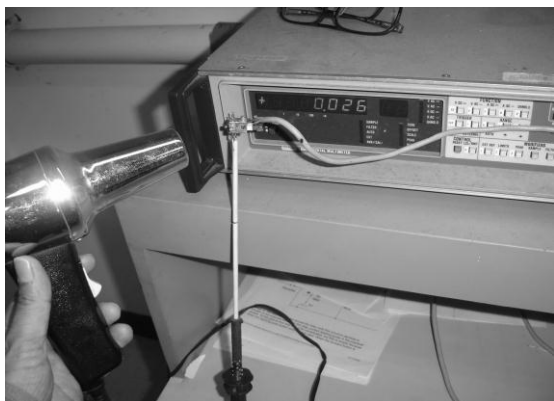
Gambar 7. Pengujian logam penyambung

Dari eksperimen yang dilakukan secara terpisah (Gambar 7), dapat disimpulkan bahwa logam penyambung perpanjangan *thermocouple* dapat terbuat dari jenis yang tidak harus sama dengan logam *thermocouple* yang akan disambung. Dalam eksperimen tersebut, beberapa jenis logam penyambung digunakan dan semprotan udara panas diberikan. Udara panas di sambungan tidak merubah bacaan modul kendali jika pemanasan di sambungan bersifat *homogen*. Oleh karena itu logam penyambung harus dibuat sekecil mungkin agar udara disekitar sambungan memberi efek *homogen*.

Eksperimen yang ditunjukkan pada Gambar 7 dilakukan karena sambungan *thermocouple* A, B dan C terletak pada tutup *autoclave* yang harus dilepas dan sambung setiap kali pemakaian *autoclave*, dan sambungan tersebut telah rusak karena umur pakai sehingga perlu diganti.
